Analisis Metode Spektrum Fft Dan Perbaikan Terhadap Kerusakan Bearing Pada Pompa Sentrifugal SP039

Program Studi Teknik Mesin, Fakultas Teknik, Universitas Mercu Buana, Indonesia

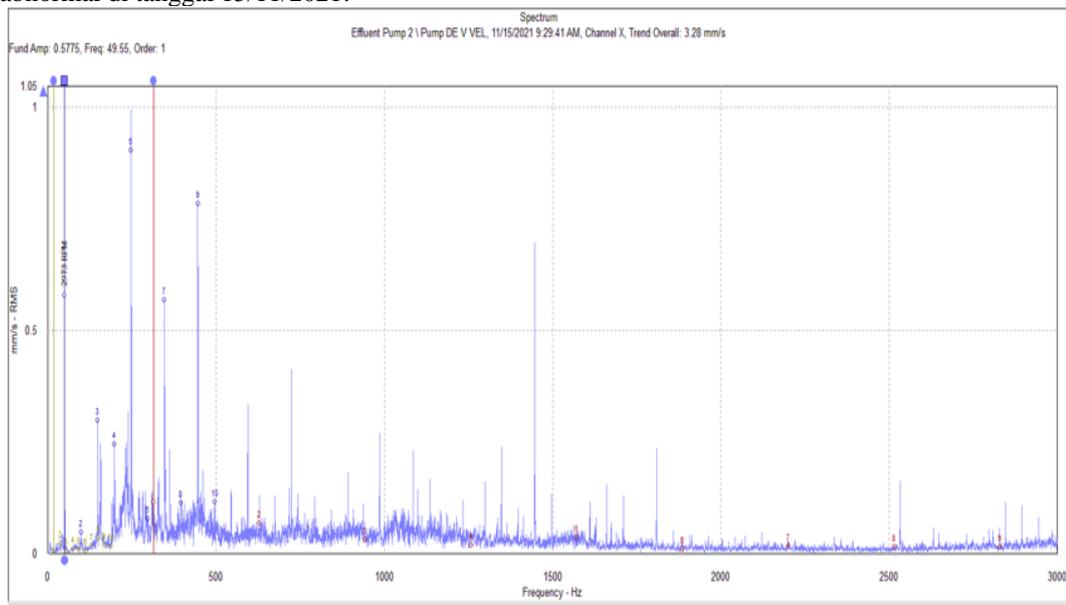
Gambar 9 Velocity Spectrum Bagian Vertikal Pada Tanggal 15/11/2021

Pada gambar 9 hasil analisis sinyal vibrasi *velocity* pada bagian vertikal terlihat puncak (*peak*) yang tinggi pada frekuensi 49,55 Hz, frekuensi ini merupakan 1X RPM atau 1X putaran pompa. Frekuensi dengan puncak amplitudo ini mengindikasikan adanya kelonggaran mekanik (*mechanical looseness*). Pada gambar 10 hasil analisis sinyal vibrasi *velocity* pada bagian horisontal terlihat puncak (*peak*) yang tinggi pada frekuensi 49,55 Hz, frekuensi ini merupakan 1X RPM atau 1X putaran pompa. Frekuensi dengan puncak amplitudo ini mengindikasikan adanya gejala ketidakseimbangan (*unbalance*). Pada gambar 11 hasil analisis sinyal vibrasi *velocity* pada bagian aksial terlihat puncak (*peak*) yang tinggi pada frekuensi 49,55 Hz, frekuensi ini merupakan 1X RPM atau 1X putaran pompa. Frekuensi dengan puncak amplitudo ini mengindikasikan adanya 2 gejala yaitu *angular misalignment* (ketidaklurusan angular) dan *bent shaft* (poros bengkok) yang mana memiliki karakteristik kenaikan amplitudo pada 1X RPM diikuti dengan 2X RPM.

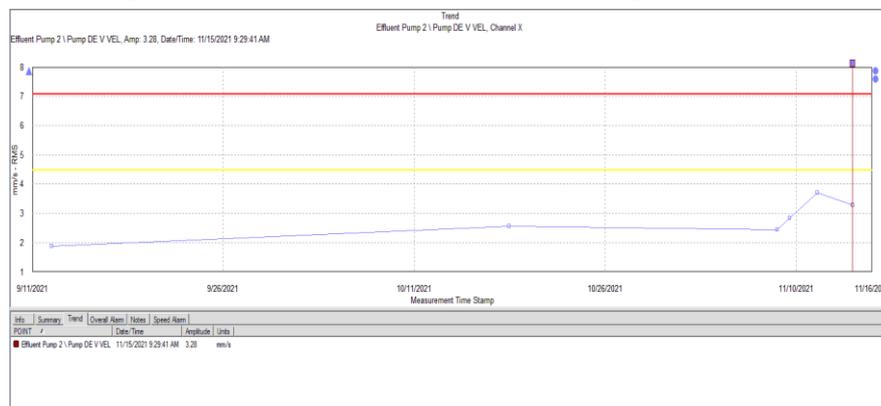
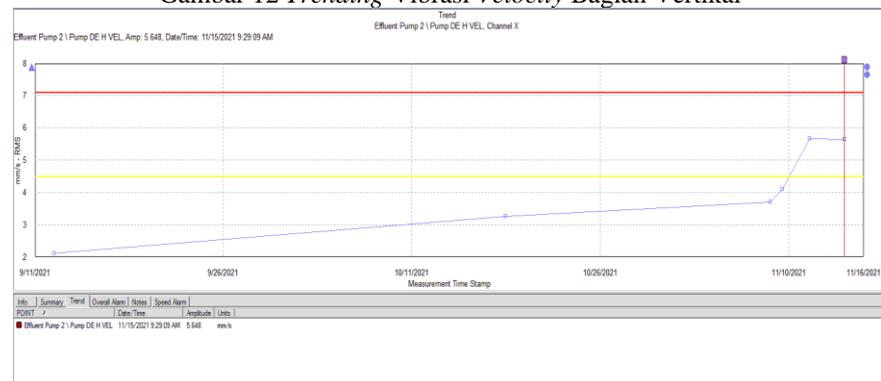
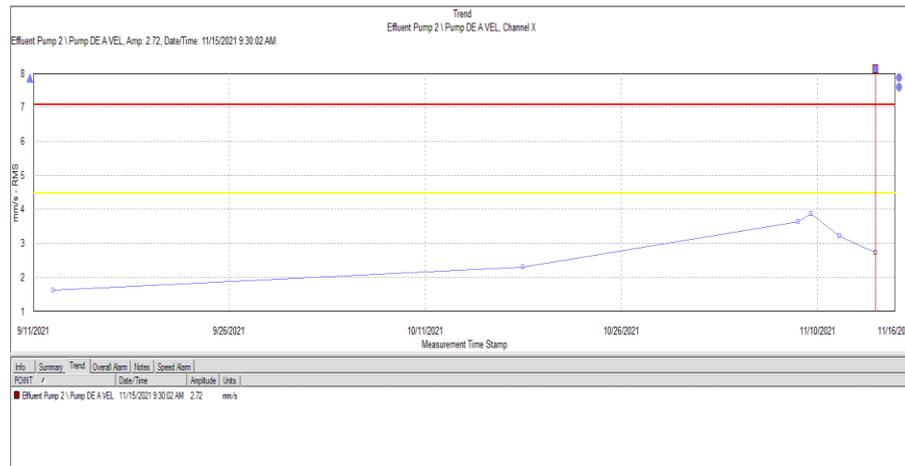
Nilai *overall velocity* mengalami kenaikan terlihat dari *trending data analisis velocity* pada gambar `12, 13 dan 14 nilai *overall* yang mengalami kenaikan signifikan terjadi pada bagian horisontal yakni di tanggal 15/11/2021 dengan nilai 5,648 mm/s, nilai tersebut sudah melebihi standar alarm yang diijinkan dalam *trending* tersebut yakni sebesar 4,5 mm/s.

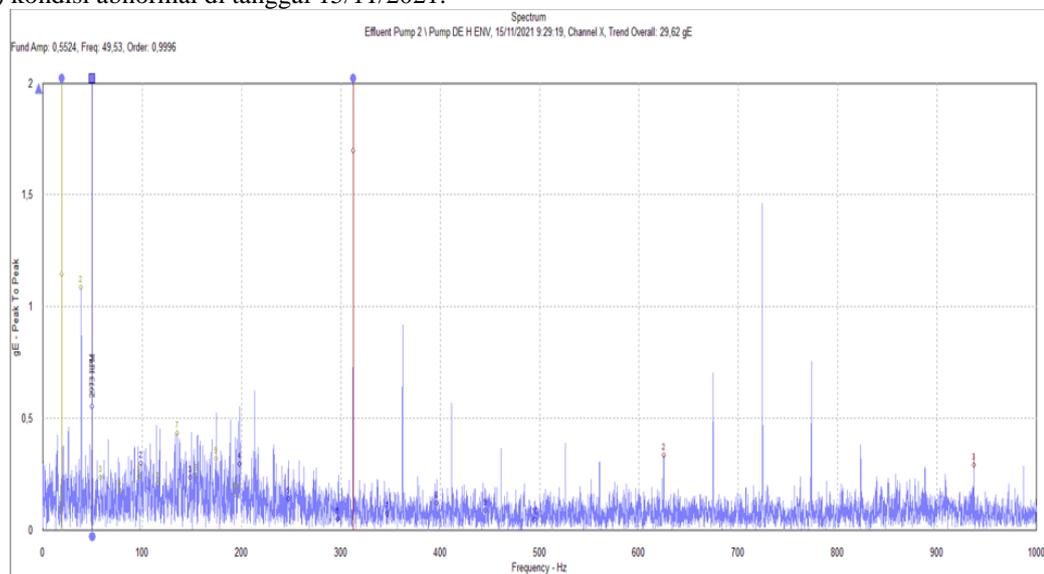
Gambar 15 Enveloping Spectrum Pada Tanggal 15/11/2021

Pada gambar 15 di tanggal 15/11/2021 sinyal vibrasi *envelope* menunjukkan bahwa *bearing* (bantalan poros) mengalami indikasi kerusakan pada FTF serta adanya indikasi kerusakan pada bagian BPFI yang sama pada setiap tanggalnya. Untuk bagian FTF memiliki nilai simpang order pada 1X FTF sebesar 19,53 Hz atau 0,3942 order (12/11/2021) dan 19,38 Hz atau 0,391 order (15/11/2021) (dilihat pada grafik kuning dalam gambar) yang diikuti dengan frekuensi harmonik FTF. Sedangkan untuk indikasi BPFI tersebut menunjukkan adanya nilai simpang order pada 1X BPFI sebesar 312,5 Hz atau 6,31 order (15/11/2021) yang diikuti dengan frekuensi harmonik BPFI (dilihat pada grafik merah dalam gambar).

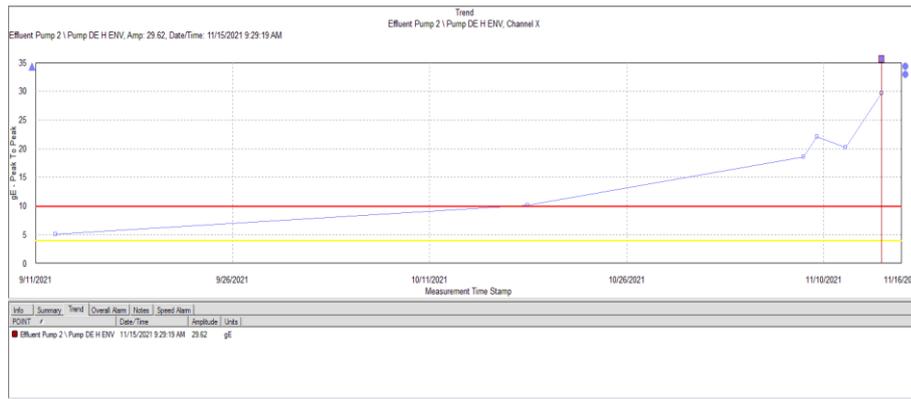
Gambar 16 Trending Data Analisis Enveloping Pada Bearing Cacat

Dari gambar 16 di atas, nilai *overall enveloping* mengalami kenaikan terlihat dimana nilai *overall* yang sebelumnya 10,08 gE mengalami kenaikan menjadi 29,62 gE yang mana nilai tersebut sudah melebihi standar alarm yang diijinkan dalam *trending* tersebut yakni sebesar 4 gE dan masuk dalam kondisi *unacceptable / danger*.

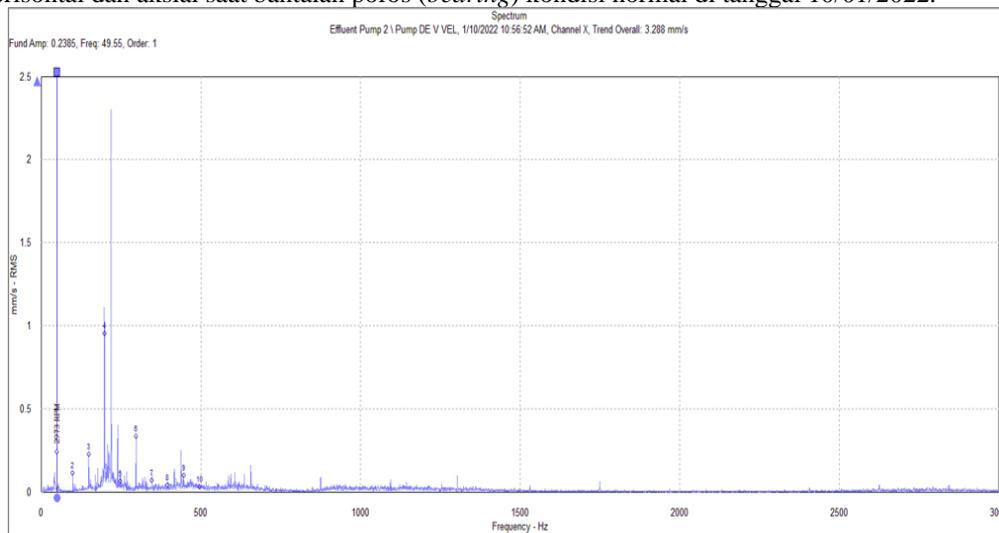
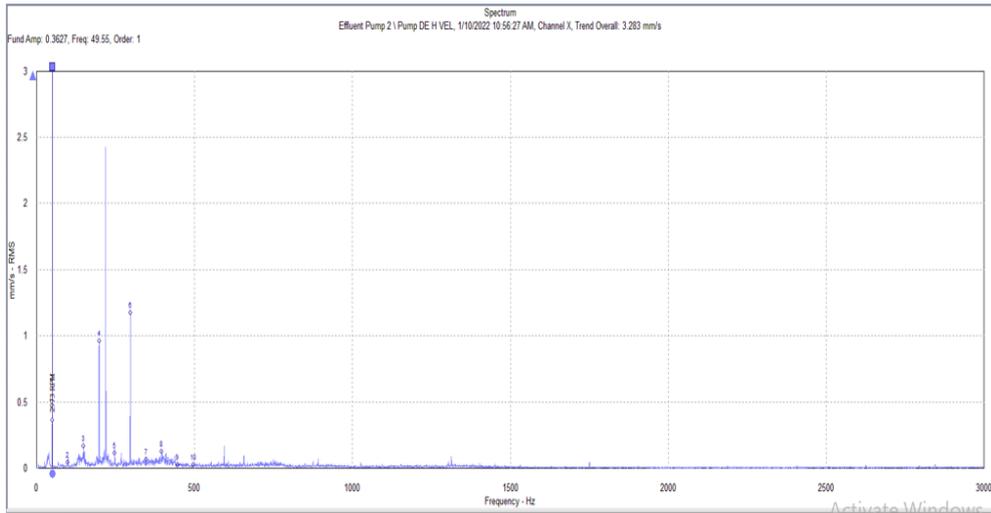
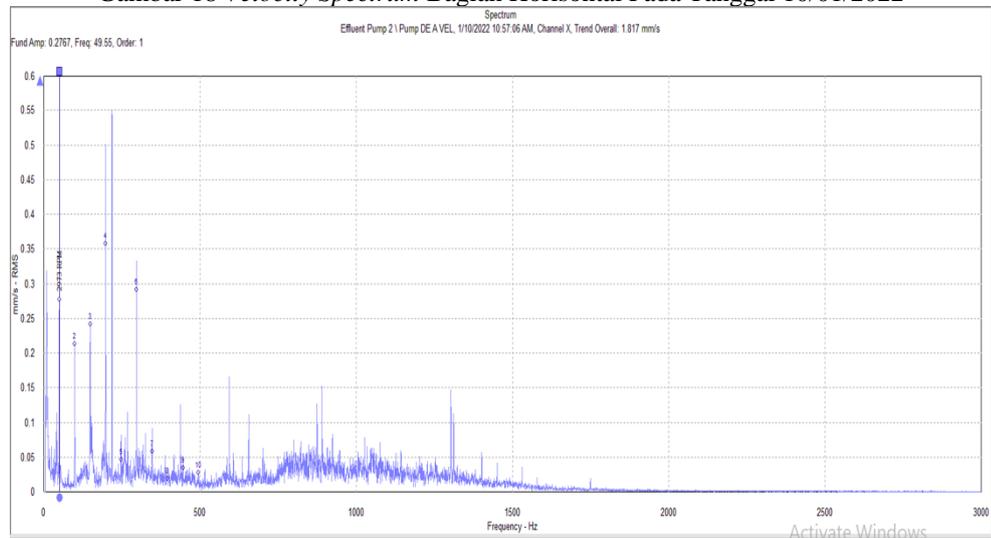
Pada gambar 17 hasil analisis sinyal vibrasi *velocity* pada bagian vertikal terlihat adanya spektrum yang random yang menunjukkan bahwa *bearing* tidak ada indikasi kerusakan. Pada gambar 18 hasil analisis sinyal vibrasi *velocity* pada bagian horisontal terlihat adanya spektrum yang random yang menunjukkan bahwa *bearing* tidak ada indikasi kerusakan. Pada gambar 19 hasil analisis sinyal vibrasi *velocity* pada bagian aksial terlihat adanya spektrum yang random yang menunjukkan bahwa *bearing* tidak ada indikasi kerusakan.

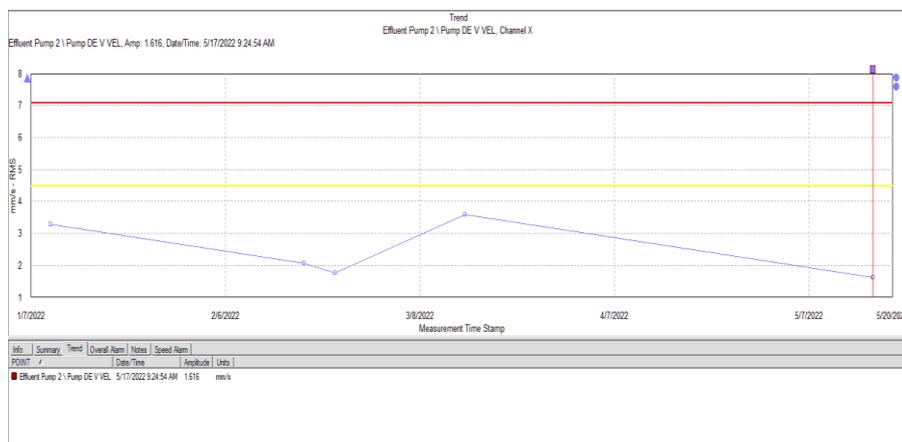
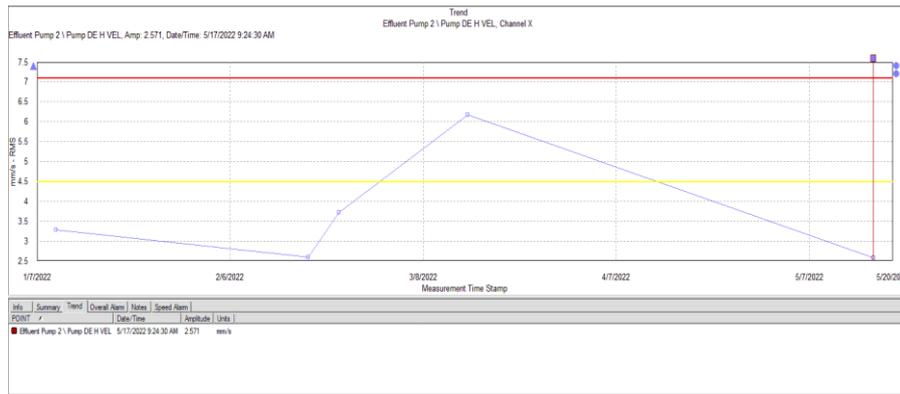
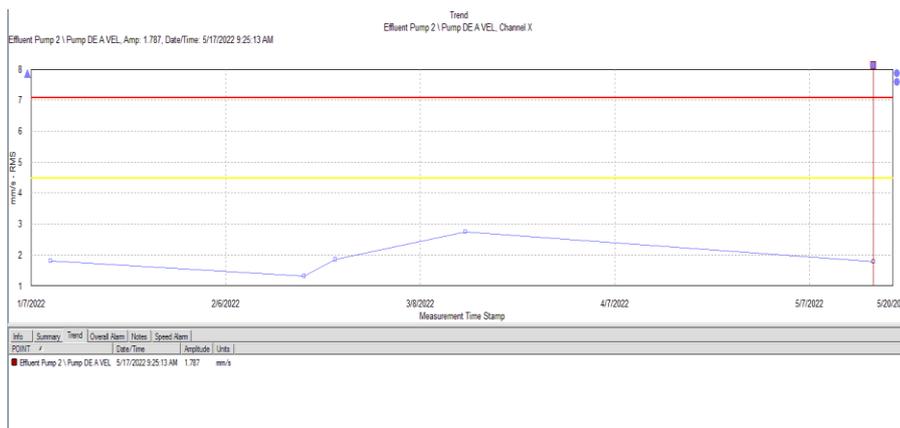
Nilai *overall velocity* mengalami penurunan dari yang sebelumnya terlihat dari *trending data* analisis *velocity* pada gambar 20, 21 dan 22 dan nilai *overall* tersebut sudah dibawah standar alarm yang diijinkan dalam *trending* tersebut yakni sebesar 4,5 mm/s.

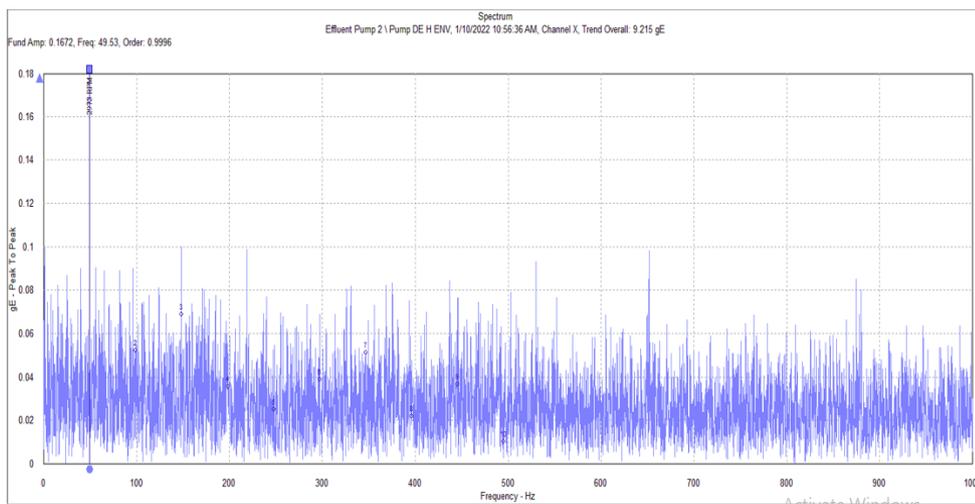
Gambar 23 Enveloping Spectrum Pada Tanggal 10/01/2022

Pada gambar 23 sinyal vibrasi *enveloping* pada *bearing* setelah dilakukan penggantian di bagian *inboard* pompa terlihat adanya spektrum yang random atau tidak adanya puncak (*peak*) pada frekuensi 49,55 Hz yang berarti menunjukkan bahwa *bearing* tidak terjadi adanya indikasi kerusakan.

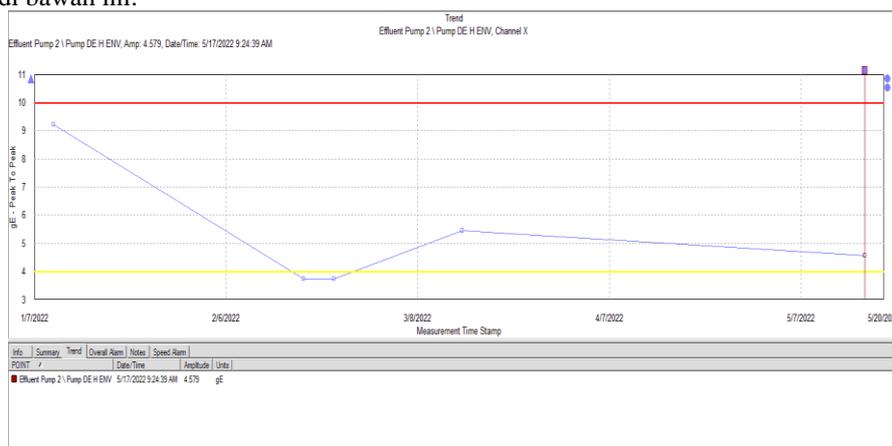
Gambar 24 Trending Data Analisis Enveloping Pada Bearing Baru

Dari gambar 24 di atas, nilai *overall enveloping* mengalami penurunan terlihat dimana nilai *overall* yang sebelumnya 9,215 gE (10/01/2022) menurun menjadi 4,579 gE (17/05/2022) yang mana nilai tersebut masih melebihi standar alarm yang diijinkan dalam *trending* tersebut yakni sebesar 4 gE akan tetapi masih masuk dalam kondisi pengoperasian jangka waktu yang panjang dibandingkan dengan awal *bearing* saat mengalami cacat.
