# Analisis Perbaikan *Hotspot* Pada SUTT 150kV NewRancakasumba - UjungBerung T.13 Penghantar I Fasa S Metode PDKB

Muhammad Nur Azikin Akib<sup>1\*</sup>, Eko Ihsanto<sup>2</sup>

<sup>1</sup>PT. PLN Persero UPT Bandung

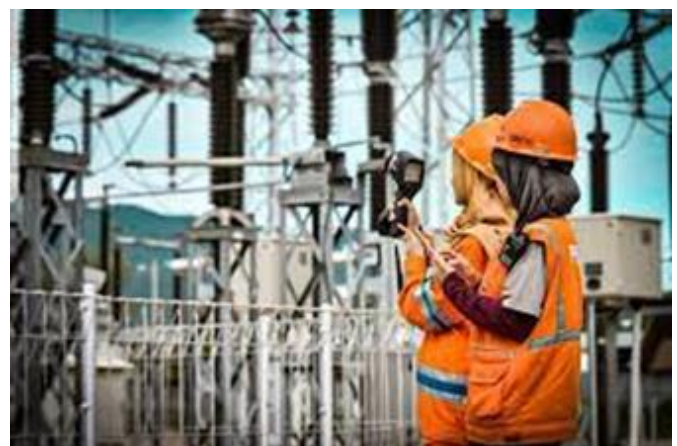
Gambar 2. Inspeksi Thermovisi

Untuk mengetahui adanya anomali hotspot harus dilakukan pemeliharaan rutin yaitu inspeksi level 1 dengan dilakukan pengukuran thermovisi pada jaringan NRCKBA-UJBRG dari tower 1 sampai dengan tower 37. Pengukuran tersebut dilakukan satu kali dalam satu semester/6 bulan sekali. Dalam pengukuran thermovisi pada tower SUTT NRCKBA-UJBRG 1 menggunakan alat thermovisi dengan merk Flir System. Alat. Pengukuran thermovisi pada tower tersebut dilakukan pada tanggal 30 September 2021. Dalam pengukuran tersebut mendapatkan hasil bahwa tower SUTT NRCKBA-UJBRG PHT 1 tower 5 fasa S pada dead end compression clamp mengalami hotspot.

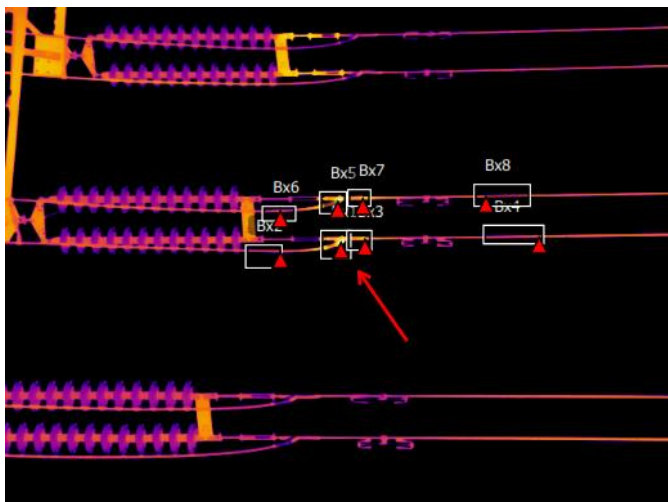
Gambar 3. Hasil Inspeksi Thermovisi

Pada inspeksi thermovisi pelaksana menemukan adanya anomali pada jumper dead end compression clamp fasa S T.13 arah T.12 string luar dan dalam. Gambar dibawah ini merupakan hasil inspeksi thermovisi pada :

Dari data perhitungan perbandingan suhu antara objek sambungan dengan konduktor terdapat 2 objek pada fasa S yakni terminal jumper string luar dan dalam yang mengalami anomali hotspot, berikut rekapan data dan rekomendasi tindak lanjutnya pada Table (1):

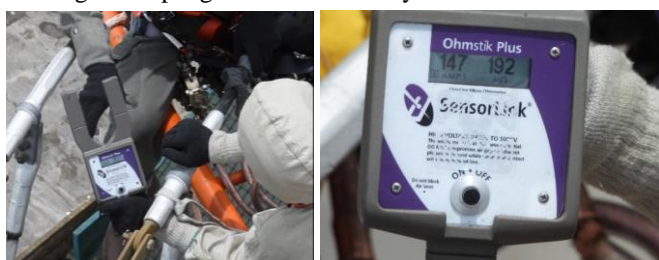
Gambar 5. Pengukuran Sebelum Perbaikan

Hotspot yang terjadi pada jalur New Ujung Berung – Rancakasumba Penghantar I T.13 Fasa S arah T.12 klem jumper konduktor string luar dan dalam. Hotspot yang timbul disebabkan karena terdapat polutan yang masuk pada cela antara plat sambungan. Polutan tersebut dapat mengakibatkan kenaikan nilai resistansi pada klem jumper konduktor. Pada hasil thermovisi nilai suhu pada string dalam sebesar 79,2°C dengan nilai resistansi sebesar 192 $\mu\Omega$  dan string luar 90,0°C dengan resistansi sebesar 802 $\mu\Omega$ . Pengukuran resistansi klem jumper dilakukan menggunakan Ohmstick, pengukuran ini dilakukan tanpa padam sehingga arus yang terukur pada string luar sebesar 128A dan untuk string dalam sebesar 147A. berikut adalah gambar pengukuran dan hasilnya:

Dari hasil pengukuran didapatkan bahwa penyebab terjadinya hotspot karena debu serta kotoran yang menempel pada sela jumper tinggi sehingga menyebabkan suhunya naik. Cara memperbaikinya adalah dengan membuka klem jumper kemudian membersihkannya menggunakan kawat baja serta amplas. Jika sudah bersih pasang kembali jumper kemudian ukur arus konduktor, arus jumper dan resistansi klem dan melakukan pengukuran suhu pada klem untuk memastikan suhu klem sudah dalam kondisi normal.

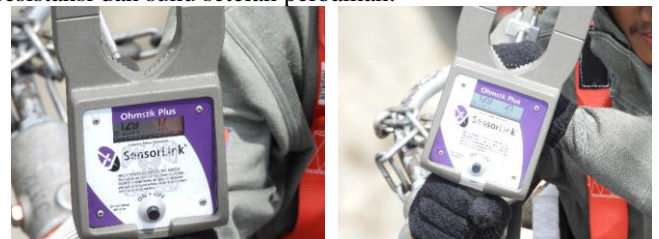
Gambar 7. Pengukuran Setelah Perbaikan

Terlihat dari hasil pembacaan alat ukur string luar klem jumper resistansinya sebesar 17 $\Omega$  dengan beban arus sebesar 129A dan string dalam klem jumper resistansinya sebesar 21 $\Omega$  dengan beban arus sebesar 129A. Sedangkan untuk suhu dapat dilihat pada gambar 8 thermovisi berikut:

Setelah dilakukan perbaikan pada klem jumper konduktor dengan cara pembersihan kemudian setelah itu dilakukan pengukuran suhu klem. Pembersihan yang dilakukan bertujuan untuk menurunkan resistansi yang tinggi pada sela klem jumper. Dari perbaikan metode PDKB didapatkan hasil resistansi dan suhu setelah perbaikan.

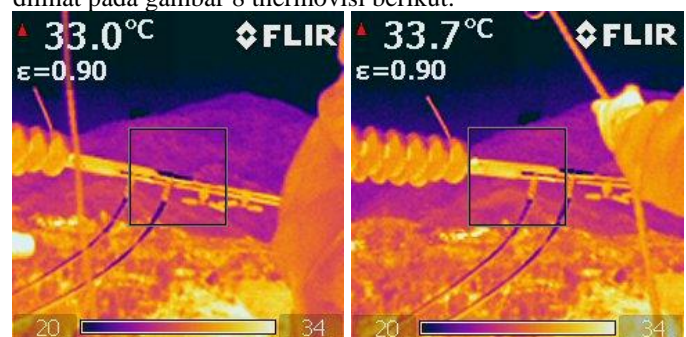
Gambar 8. Pengukuran Suhu Setelah Perbaikan

Dari hasil perbaikan hotspot ini menggunakan metode PDKB terlihat suhu dari klem jumper turun sehingga pada titik hotspot sudah tidak ada lagi. Untuk suhu klem jumper berada di dengan  $\Delta T$  sebesar 33°C. sesuai SKDIR 520 direkomendasikan pengecekan rutin.

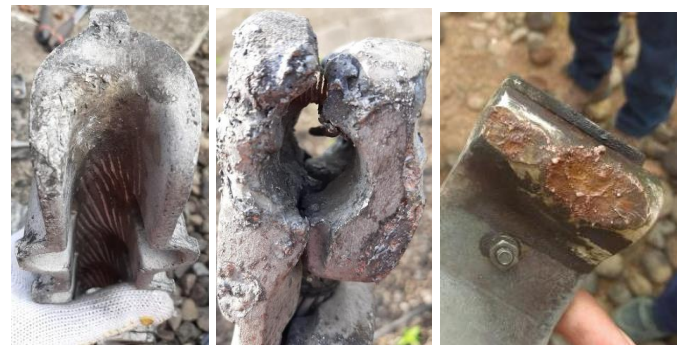
Gambar 9. Komponen Penyaluran Meleleh

Panas yang berlebih menyebabkan kondisi fisik dari komponen yang dialiri arus listrik akan meleleh. Dengan pelelehan ini akan menyebabkan komponen kehilangan kekuatan mekaniknya. Komponen yang tadinya kehilangan kekuatan mekanik akan menyebabkan putusnya penyaluran listrik karena konduktor jumper tidak lagi terhubung dengan konduktor penghantar. Konduktor jumper yang lepas tadi akan melambai ke bawah dan akan menyebabkan konduktor menyentuh traves fasa yang di bawahnya, yang mana traves tersebut terhubung dengan pentanahan yang berada di kaki tower. Hal tersebut akan mengindikasikan terjadinya gangguan fasa ke tanah oleh system proteksi. Berikut merupakan gambaran komponen yang terkena panas berlebih akibat hotspot.
