# Analisa Gangguan Rele Differential Busbar di GISTET 500 kV Durikosambi Jakarta Barat

**Abstrak**— Tenaga listrik merupakan salah satu sumber energi yang sangat penting untuk kelangsungan hidup manusia. Keandalan sistem tenaga listrik akan menjadi prioritas utama dalam sistem penyaluran tenaga listrik dari pembangkit menuju konsumen. Gardu induk merupakan salah satu sub sistem penyaluran tenaga listrik dari tegangan ekstra tinggi menuju tegangan rendah yang kemudian disalurkan ke konsumen. Busbar merupakan bagian utama pada instalasi di Gardu Induk yang berfungsi sebagai titik pertemuan peralatan-peralatan listrik lainnya untuk menerima dan menyalurkan tenaga listrik atau daya listrik. Untuk memenuhi keandalan sistem pada Gardu Induk, tentunya pada busbar memiliki pengamanan atau sistem proteksi dari gangguan. Rele proteksi busbar bekerja berdasarkan prinsip rele differential dimana membandingkan arus yang masuk dan arus keluar pada CT1 terhadap CT2. Di GISTET 500 kV Durikosambi menggunakan sistem *double* busbar dengan konfigurasi satu setengah PMT (3 PMT). Gangguan pada GISTET 500 kV Durikosambi terjadi pada saat manuver pemberian tegangan IBT 2 yang terhubung dengan beban sist

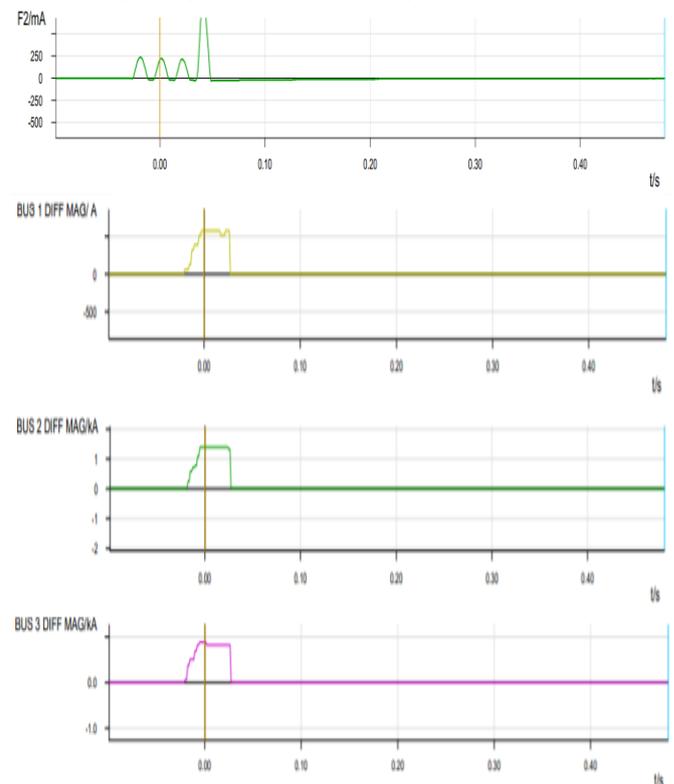
Gambar 5. Data Gangguan Arus

Gangguan terjadi karena adanya arus yang terbaca pada CT F2 dimana CT F2 adalah CT yang terpasang pada saluran IBT 2. Arus sebesar 250 mA atau sebesar 1000 A yang terbaca pada CT F2 mengakibatkan rele differential busbar (F87BB) bekerja. Seperti yang telah dijelaskan pada sub-bab sebelumnya, rele differential busbar (F87BB) akan bekerja pada arus pick-up F87BB adalah 0.1 pu atau sebesar 400 A.

- Gangguan pada rele differential busbar diakibatkan oleh kondisi rangkaian CT yang tidak sempurna yang menyebabkan pembacaan arus tidak seimbang pada fasa S yang mengalir pada CT F2 (IBT 2). Arus yang mengalir pada CT F2/fasa S sebesar 1000 A melebihi arus *pick-up* setting sebesar 0,1 pu atau 400 A yang telah ditentukan, sehingga rele busbar proteksi (F87BB) mengirimkan perintah untuk trip.

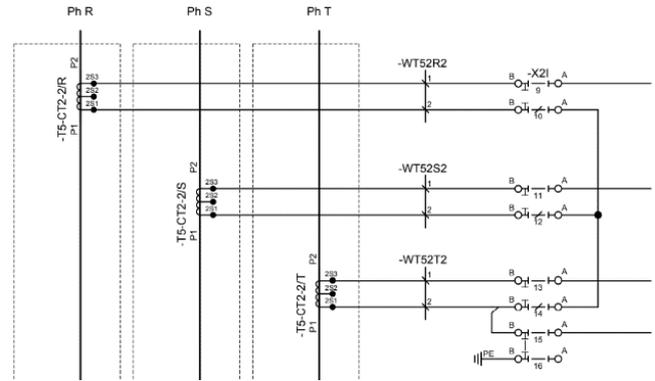
Gambar 6. Rangkaian Sekunder CT (*Short Link*)[6]

Metode pengujian *stability* busbar proteksi pada busbar A antara diameter 1 dan diameter 2 dengan metode per fasa. Pada pengujian ini terdapat anomali pada rangkaian bintang sekunder diameter 2 (IBT 2) saat salah satu fasa di aliri arus primer sebesar 100 A, fasa yang lain ikut membaca adanya kebocoran arus sebesar 20 hingga 25 A.

Setelah dilakukan pengecekan rangkaian, terdapat *short link* yang terpasang tidak sempurna. Hal ini yang menyebabkan adanya kebocoran arus dikarenakan terbaca gangguan hubung singkat fasa ke *ground*.

Setelah itu dilakukan perbaikan dan pengecekan ulang seluruh rangkaian CT dan dilakukan pengujian *stability* ulang dengan hasil arus yang terbaca pada rele differential normal tidak ada kebocoran arus.
