ANALISA KERUSAKAN POMPA SENTRIFUGAL P-011C DI PT. SULFINDO ADIUSAHA DENGAN MENGGUNAKAN TRANSDUCER GETARAN ACCELEROMETER

Levi Amanda Putra

Program Studi Teknik Mesin, Fakultas Teknik, Universitas Mercu Buana, Jakarta

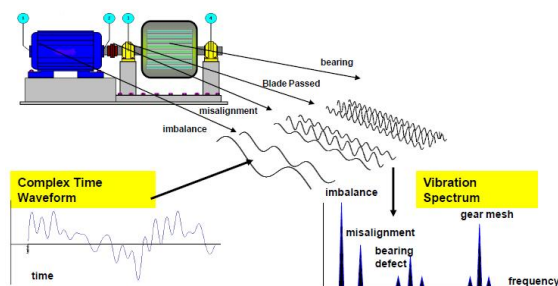
Gambar 1. Kerusakan pada komponen pompa dan motor

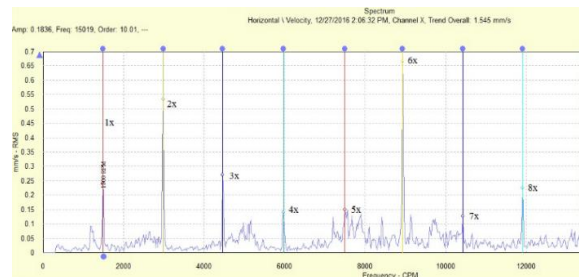
Gambar 8. Sinyal getaran velocity motor inboard

Pada Gambar 8 Sinyal getaran *velocity* motor *inboard* (DE) terlihat:

- Frekuensi 2960 CPM (2x putaran kerja) dengan amplitudo cukup besar (0.53 mm/s).
- Amplitudo di frekuensi 1x CPM dan 3x CPM (Tabel 4.3) lebih kecil dari frekuensi 2x CPM.
- Dan amplitudo terbesar berada di frekuensi 8880 CPM (6x putaran kerja) dengan amplitudo (0.66 mm/s).

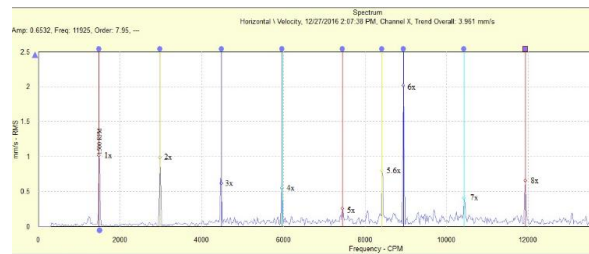
Gambar 9. Sinyal getaran velocity pompa inboard

Pada Gambar 9 Sinyal getaran *velocity* pompa *inboard* (DE):

- Terlihat frekuensi 2960 CPM (2x putaran kerja) dengan amplitudo cukup besar (0.98 mm/s).
- Amplitudo di frekuensi 1x CPM dan 3x CPM (Tabel 4.3) lebih kecil dari frekuensi 2x CPM.
- Sama dengan sinyal getaran yang dihasilkan pada motor *inboard* amplitudo terbesar (Tabel 4.3) berada di frekuensi 8880 CPM (6x putaran kerja). Ini merupakan frekuensi sudu, dapat dihitung dari perhitungan dibawah ini:

$$\begin{aligned} \text{Frekuensi sudu} &= \text{Jumlah sudu} \times \text{Putaran poros} \\ &= 6 \times 1480 \text{ RPM} \\ &= 8880 \text{ RPM} \end{aligned}$$

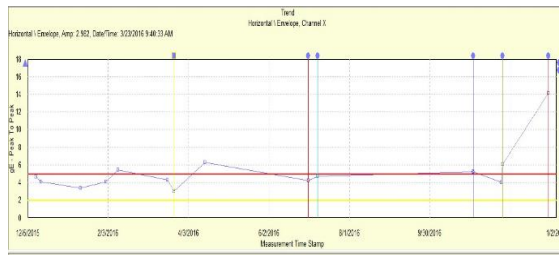
Gambar 10. *Trending* Sinyal Getaran *Enveloping* Pompa *Inboard*

Nilai *overall enveloping* mengalami kenaikan terlihat dari *trending condition monitoring* (Gambar

10) dan nilai *overall* yang sebelumnya (6.08 gE) mengalami kenaikan menjadi (14.11 gE) nilai tersebut melebihi standar yang diijinkan yaitu (4 gE). Nilai (14.1 gE) menunjukkan kriteria dalam kondisi *unacceptable / Danger*.

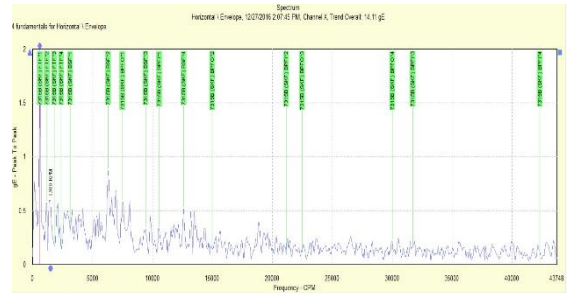
Gambar 11. Sinyal Getaran *Enveloping* Pompa *Inboard* (DE)

Sinyal getaran *enveloping* pompa *inboard* (gambar 11) muncul amplitudo tertinggi di sub harmonik yaitu 0.4x CPM & 0.8x CPM (putaran kerja) dan muncul *inter harmonik* frekuensinya pada 4.2x CPM & 8.4x CPM (putaran kerja).

Setelah input data bearing dan perhitungan menggunakan *software*, maka muncul frekuensi *eksitasi impuls* disetiap komponen bantalan, dari sinyal getaran envelope pompa *inboard* muncul amplitudo tertinggi berada difrekuensi *eksitasi impuls* pada komponen bantalan pemisah (FTF) diikuti harmoniknya (Gambar 11 & Tabel 3). Dan sinyal getaran *enveloping* pompa *inboard* muncul amplitudo tertinggi berada difrekuensi *eksitasi impuls* pada komponen bola bantalan (BSF) diikuti harmoniknya (Gambar 11 & Tabel 3).

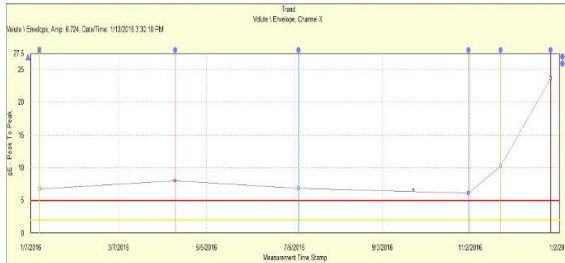
Gambar 12. Trending sinyal getaran enveloping volute pompa

Nilai *overall enveloping* mengalami kenaikan terlihat dari *trending condition monitoring* (Gambar 12) dan nilai *overall* yang sebelumnya (10.27 gE) mengalami kenaikan mejadi (23.64 gE) nilai tersebut melebihi standar yang diijinkan yaitu (4 gE). Nilai (23.64 gE) menunjukkan kriteria dalam kondisi *unacceptable / Danger*.

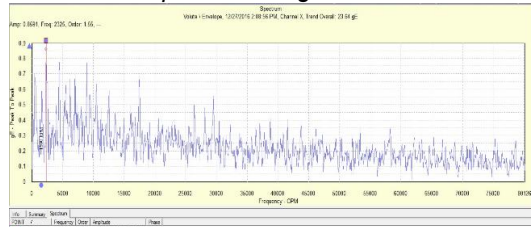
Gambar 13. Sinyal getaran enveloping volute Pompa

Dari sinyal getaran enveloping *volute* (gambar 13) muncul frekuensi sinyal getaran secara acak hingga di frekuensi tinggi dengan amplitudo terbesar di frekuensi 1.55x CPM (putaran kerja) dengan nilai amplitudo (0.89 gE). Dan kondisi pada saat pompa operasi disisi *volute* terdengar suara dengan tingkat kebisingan yang tidak normal.

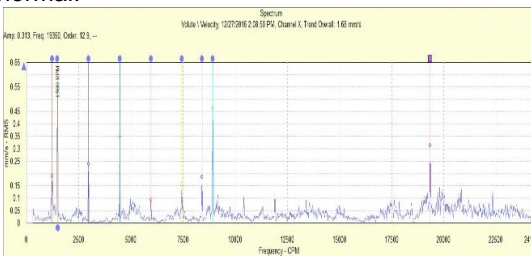
Gambar 14. Sinyal getaran velocity volute pompa

Ditunjukkan pada sinyal getaran *velocity* (gambar 14 & Tabel 4) muncul frekuensi sudu diikuti harmonik 2x frekuensi sudu, yang mana dapat dihitung dari perhitungan dibawah ini:

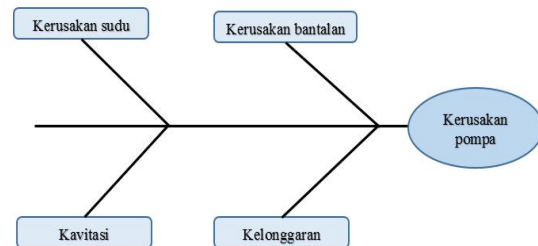
Gambar 15. Ishikawa diagram kerusakan pompa

Berdasarkan analisa sinyal getaran (vibrasi) yang dilakukan telah diketahui kerusakan apa saja yang terjadi pada pompa sentrifugal P-011 C, kemudian langkah selanjutnya dibuatlah ishikawa diagram untuk memudahkan analisa akar dari kerusakan.

Dari pemeriksaan yang telah dilakukan diketahui bahwa terdapat beberapa kerusakan pada komponen pompa, sehingga perlu penelusuran lebih lanjut mengapa potongan kayu dapat masuk ke aliran masuk pompa, dari hasil penelusuran dan pengamatan langsung terhadap pompa sentrifugal P-011 C antara lain:

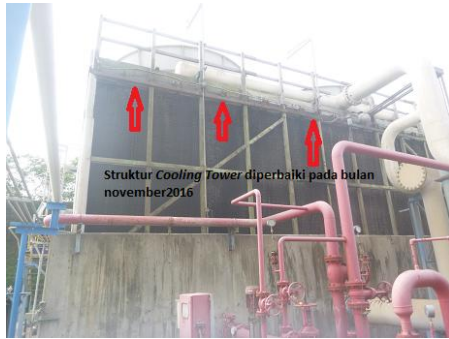
- Struktur *cooling tower* diperbaiki (pergantian struktur) di bulan november 2016 (Gambar 16), sehingga dapat dimungkinkan sepihan potongan kayu terjatuh di *basin cooling water* dan tergerus air sehingga menuju aliran masuk pompa sentrifugal.

Gambar 16. Kondisi struktur *cooling tower*

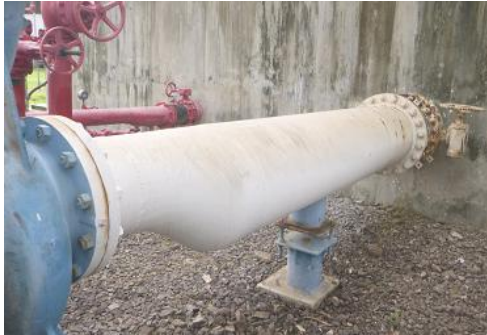
- Pada sistem instalasi pompa sentrifugal P-011 C tidak terdapat *strainer* (Gambar 17), sehingga benda asing dapat masuk ke bagian *volute* pompa yang mengakibatkan kerusakan pada impeller.

Gambar 17. Sistem Instalasi Pipa *Suction* Pompa P-011C

Penambahan *strainer* pada pipa aliran masuk (*suction*) guna untuk menghindari kotoran atau benda asing keruang sudu impeller yang dapat mengakibatkan kerusakan tersebut terulang kembali dan melaksanakan perbaikan atau perawatan sesuai prosedur.

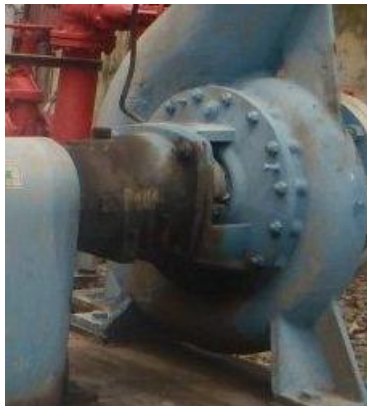
- Dan pada sisi *housing bearing* mengalami kebocoran *seal* pelumas bantalan yang ditandai keluarnya pelumas di area *cover* bantalan (Gambar 18), sehingga bantalan mengalami kekurangan pelumas.

Gambar 18. Area Kebocoran Pelumas Bantalan

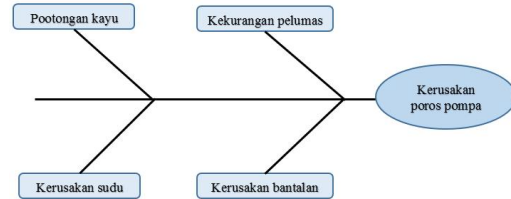
Gambar 19. Ishikawa Diagram Kerusakan Poros Pompa

Dari pemeriksaan yang telah dilakukan bahwa kerusakan sudu impeller mengakibatkan kavitasi, disebabkan oleh potongan kayu yang masuk keruang sudu impeller sehingga getaran yang berlebih disisi pompa dan menyebabkan kebocoran seal bantalan pompa. Kekurangan pelumas pada bantalan mengakibatkan bantalan kontak langsung terhadap komponen yang lainnya tanpa adanya pelapis, sehingga bantalan mengalami kerusakan. Kerusakan bantalan yang tidak langsung ditindak lanjuti dikarenakan untuk mempertahankan produksi yang maksimal menyebabkan kerusakan pada poros pompa karena sistem pelumasan bantalan tidak mencukupi, dari kerusakan tersebut menyebabkan *misalignment*.
