ANALISIS SINYAL GETARAN POMPA COOLING WATER TIPE SENTRIFUGAL MENGGUNAKAN METODE FFT DAN ISO 10816-3

Tri Wahyu Adinarto¹, Dedik Romahadi¹

¹Program Studi Teknik Mesin, Fakultas Teknik, Universitas Mercu Buana Jakarta

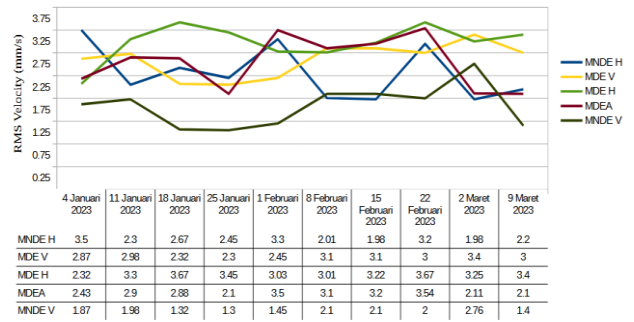
Gambar 2. Diagram garis *overall velocity* motor

Pada grafik Gambar 5 diatas menunjukkan *trend* vibrasi motor dari Januari hingga Maret 2023. Pada grafik di atas bahwa getaran tertinggi arah *horizontal* pada motor terletak pada sisi *Inboard* sebesar (3,4 mm/s) sedangkan getaran tertinggi pada arah *vertikal* terletak pada titik *inboard* sebesar (3,4 mm/s) dan getaran pada arah aksial sebesar (2,1 mm/s). Menurut standar vibrasi ISO 18016-3 dengan kondisi operasi putaran poros 1450 RPM, daya 114 kW, dan fondasi *rigid*. Kondisi motor yang diteliti termasuk dalam kategori kelompok 2 yaitu motor berukuran *medium*, diperoleh hasil dengan kriteria warna *orange* (*alert*).

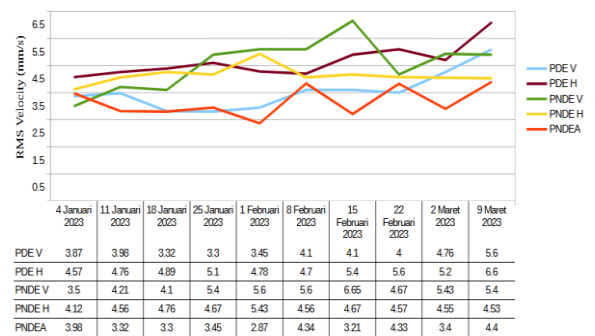
Gambar 3. Diagram garis *Overall Velocity* Pompa

Pada grafik Gambar 6 menunjukkan *trend* vibrasi pompa dari Januari hingga Maret 2023. Pada grafik di atas bahwa getaran tertinggi arah *horizontal* pada pompa terletak pada sisi *Inboard* sebesar (10,43 mm/s) sedangkan getaran tertinggi pada arah vertikal terletak pada titik *Inboard* sebesar (6,78 mm/s) dan getaran pada arah aksial terletak pada titik *inboard* sebesar (4,3 mm/s). Menurut standar vibrasi ISO 18016-3 dengan kondisi operasi putaran poros 1450 RPM, daya 114 kW, dan fondasi *rigid*. Kondisi mesin yang diteliti termasuk dalam kategori kelompok 2 yaitu mesin berukuran, diperoleh hasil dengan

kriteria warna merah (*danger*) yang dapat diartikan bahwa sisi pompa dalam kondisi buruk dan nilai vibrasi tidak dapat diterima karena dapat mengakibatkan kerusakan pada komponen yang lain.

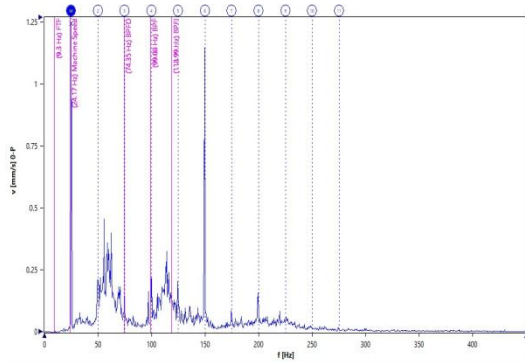
Gambar 4. Frekuensi domain arah radial motor

Pada Gambar 7. menunjukkan bentuk spektrum motor dalam domain frekuensi. Dalam analisis domain frekuensi, sumbu horizontal Menunjukkan frekuensi dalam satuan (Hertz) dan sumbu vertikal menunjukkan amplitudo *velocity* dalam satuan (mm/s). Putaran poros yang digunakan 1450 RPM (24,16 Hz). Frekuensi tertinggi pada 1X RPM (24,17 Hz) yaitu frekuensi putaran kerja dengan nilai amplitudo sebesar 1,20 mm/s. frekuensi tertinggi kedua pada 6X RPM (150 Hz) yaitu frekuensi *vane / blade*. Amplitudo pada frekuensi 2X, 3X, 4X, 5X, 7X, 8X, 9X, 10X lebih kecil dari 1X dan 6X putaran kerja.

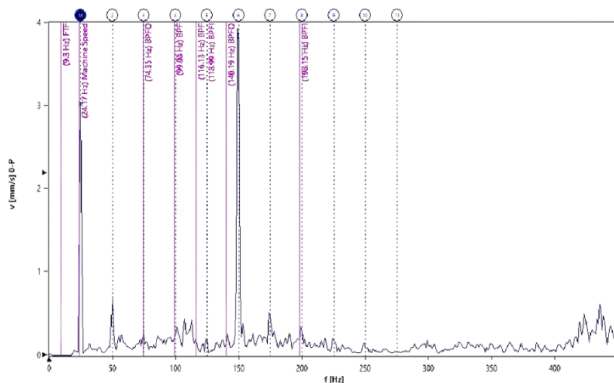
Gambar 5. Spectrum velocity pompa

Gambar 8. menunjukkan bentuk spektrum dalam *domain* frekuensi. Dalam analisis *domain* frekuensi, sumbu *horizontal* menunjukkan frekuensi dalam satuan (Hertz) dan sumbu *vertikal* menunjukkan amplitudo *velocity* dalam satuan (mm/s) *zero to peak*. Putaran poros yang digunakan 1450 RPM (24,17 Hz). Frekuensi tertinggi pada 1X RPM (24,17 Hz) dengan nilai amplitudo sebesar 6,67 mm/s. Amplitudo pada frekuensi 2X, 3X, 4X, 5X, 7X, 8X, 9X, 10X lebih kecil dari 1X dan 6X putaran kerja. Frekuensi tertinggi kedua pada 6X RPM (144,96 Hz) dengan nilai amplitudo sebesar 3,9 mm/s. Referensi analisis spektrum [11] spektrum di atas menunjukkan adanya kerusakan akibat *misalignment paralel*, *frequency bearing* dan *frequency vane/ blades*.

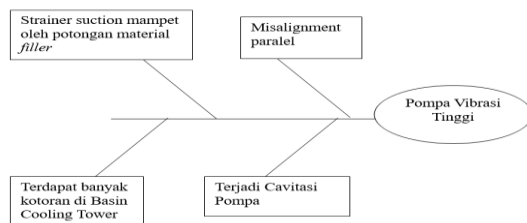
Gambar 7. Diagram *ishikawa* kerusakan pompa

Dari pengecekan yang telah dilakukan diketahui beberapa kerusakan komponen pada pompa P9114B, sehingga perlu penelusuran lebih lanjut mengapa *filler* pada *cooling tower* bisa terhisap dan menyumbat *suction* pompa sehingga menyebabkan *cavitasi*. Hasil penelusuran dan pengamatan langsung terhadap area sekitar *cooling tower* dan pompa P9114B antara lain:

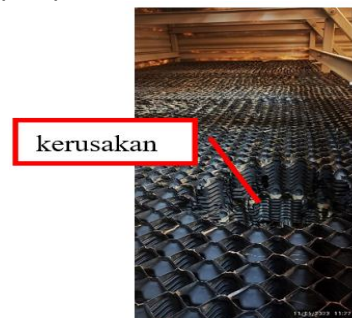
Gambar 9. Bentuk *filler* yang rusak dan berlubang

2. *Filler* mengalami kerusakan. *Filler* ini berfungsi sebagai pemecah butiran air dan memperlambat gerak jatuh air. jika bagian bawah *nozzle* rusak maka air dari pipa *header* akan langsung menghantap permukaan *filler*. Dan ketika jatuh ke *basin* akan terhisap oleh *suction* pompa.

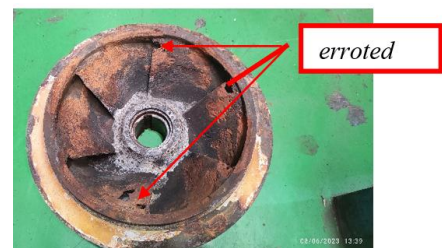
Gambar 10. Pengecekan visual *impeller* pompa

Gambar 13 dibawah ini adalah hasil pengecekan pada impeller pompa. Kondisi *impeller* ada *spot* yang ter-*erroted*. Kondisi ini juga yang menyebabkan getaran berlebih pada pompa. Sehingga perlu dilakukan penggantian *impeller*.

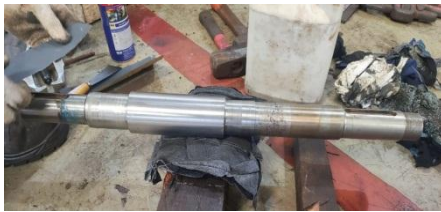
Gambar 14. *Shaft* pompa

Pada pengukuran *run out* pada *shaft* pompa sebesar 0,03 mm (*max* 0,03 mm menurut standart ISO 1708). Pengukuran dudukan *bearing* pada *shaft* pompa didapatkan hasil 70,02 mm dengan sesuaian k5 (15 µm) dengan ID bantalannya 70 mm.

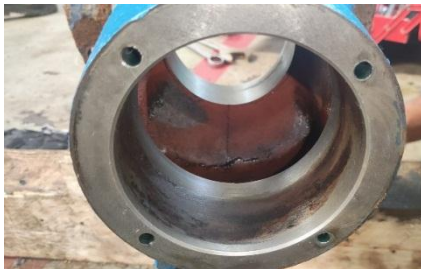
Gambar 15. *Housing bearing* pompa

Sedangkan hasil pengecekan *bore* diameter *housing bearing* juga masih masuk toleransi yaitu 150,02 mm dengan sesuaian H6 (25 µm) dengan OD bantalannya 150 mm. Sehingga disimpulkan *shaft* dan *housing bearing* tidak perlu dilakukan penggantian.

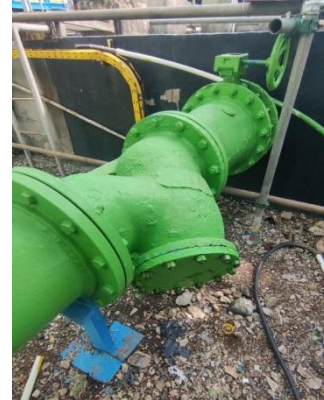
Gambar 12. *Strainer* pompa

Ditemukan banyak tumpukan *filler* yang ada pada *stariner suction* pompa sehingga bisa menyumbat laju aliran di *line suction* bisa menyebabkan *cavitasi*.

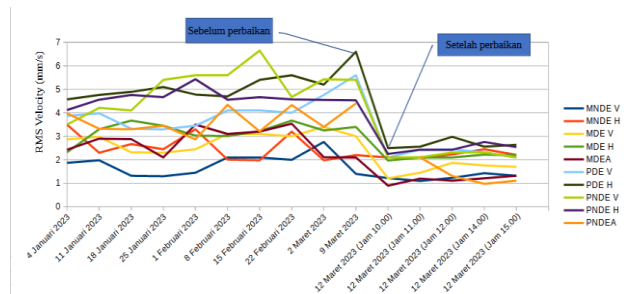
Gambar 13. *Diagram* garis overall RMS *velocity* pompa setelah perbaikan

Gambar 18 *trend monitoring* vibrasi pompa mengalami penurunan yang signifikan setelah dilakukan perbaikan. Nilai RMS *velocity* pada titik *radial inboard motor* dari 3,4 mm/s turun menjadi 1,9 mm/s. Nilai RMS *velocity* pada titik *radial inboard pump* turun dari 6,67 mm/s menjadi 2.5 mm/s. Berdasarkan standar ISO 18016-3 dengan kondisi operasi putaran poros 1450 RPM, daya 114 kW, dan pondasi *rigid*. Kondisi mesin yang diteliti termasuk dalam kategori kelompok 2 yaitu mesin berukuran *medium*, diperoleh hasil dengan kriteria warna kuning (*satisfactory*) yang dapat diartikan bahwa motor dalam kondisi performa yang bagus dan diijinkan untuk dioperasikan untuk jangka panjang.

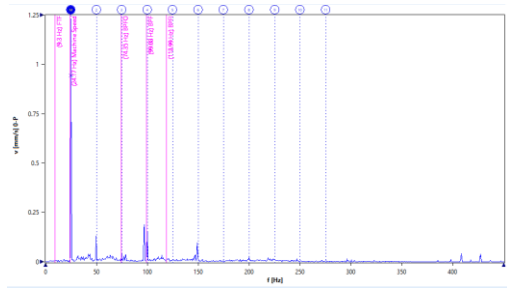
Gambar 19. *Spectrum velocity* motor setelah perbaikan

Pada Gambar 19 menunjukkan bentuk spektrum dalam *domain* frekuensi. Dalam

analisis *domain* frekuensi, sumbu *horizontal* menunjukkan frekuensi dalam satuan (*Hertz*) dan sumbu *vertikal* menunjukkan amplitudo *velocity* dalam satuan (mm/s) *zero to peak*. Putaran RPM yang digunakan ialah 1450 RPM (24,16 Hz) Setelah dilakukan perbaikan pada pompa vibrasi pompa mengalami penurunan nilai amplitudo. Frekuensi tertinggi pada 1X RPM (24,17 Hz) dengan nilai amplitudo sebesar 1,25 mm/s. Amplitudo pada frekuensi 2X, 3X, 4X, 5X, 6X, 7X, 8X, 9X, 10X lebih kecil dari 1X putaran kerja.

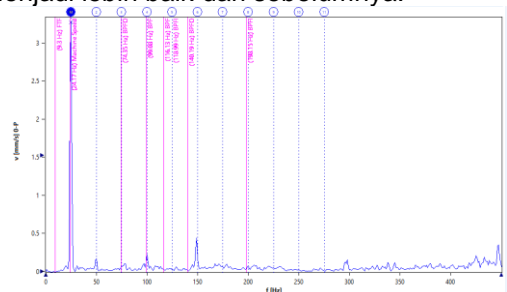
Gambar 20. *Spectrum velocity* pompa setelah perbaikan

Gambar 20 menunjukkan bentuk spektrum dalam *domain* frekuensi. Dalam analisis *domain* frekuensi, sumbu *horizontal* menunjukkan frekuensi dalam satuan (*Hertz*) dan sumbu *vertikal* menunjukkan amplitudo *velocity* dalam satuan (mm/s) *zero to peak*. Putaran RPM yang digunakan ialah 1450 RPM (24,17 Hz). Setelah dilakukan perbaikan pada pompa vibrasi pompa mengalami penurunan nilai amplitudo. Frekuensi tertinggi pada 1X RPM (24,17 Hz) dengan nilai amplitudo sebesar 3,5 mm/s. Frekuensi tertinggi kedua pada 6X RPM (140,19 Hz) dengan nilai amplitudo sebesar 0,4 mm/s. Amplitudo pada frekuensi 2X, 3X, 4X, 5X, 6X, 7X, 8X, 9X, 10X lebih kecil dari 1X putaran kerja. Setelah dilakukan perbaikan kondisi pompa sudah menjadi lebih baik dari sebelumnya.
