## Menurunkan angka *rework* pada proses *burritori* di line *injection moulding* dengan metode PDCA

Program Studi Teknik Industri, Fakultas Teknik, Universitas Mercu Buana, Jakarta

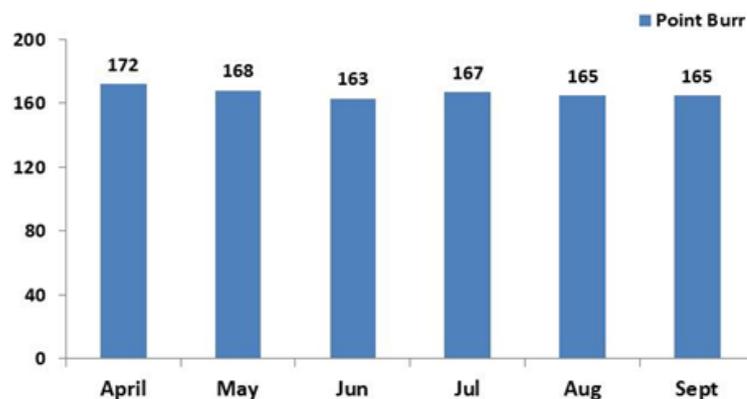
Gambar 1 Data *burr point* di *line IM 850T-1300T* periode April - September 2018.

Perusahaan menetapkan target tidak terjadi *burr* pada produk *case heater & case blower*, sementara dari Gambar 1 rata-rata sebanyak 167 *burr point*. Untuk menurunkan *burr point* pada kasus ini akan diaplikasikan metode PDCA dengan melibatkan faktor 5M + 1 E (Mesin, Manusia, Metode, Material, *Measurement*, dan *Environment*). Metode PDCA dengan memperhatikan 5M + 1E sudah cukup luas digunakan untuk mengatasi permasalahan kualitas. Penyebab masalah *burr* bisa berasal dari mesin produksi, material produk, metode pengerjaan, faktor manusia serta kondisi lingkungan sekitar proses pembuatan produk. Oleh karena itu dalam melakukan penyelesaian masalah menjadi lebih mudah dan terstruktur dengan metode PDCA mulai dari analisa kondisi, akar masalah, perbaikan hingga standarisasi.

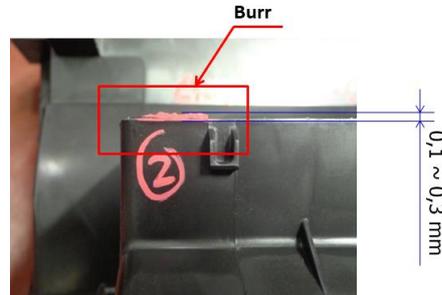
Pada Gambar 4 diperlihatkan contoh produk *burr* yang terjadi di *line injection moulding 850T-1300T*. Pada gambar tersebut terlihat bahwa *burr* berada di area tepi atau ujung produk. *Burr* yang keluar di tepi atau ujung produk sangat tipis tapi sangat mengganggu *visual* produk bahkan fungsi dari produk. Dimensi dari *burr* pada Gambar 4 berkisar 0,1~0,3 mm, *burr* yang ada harus dihilangkan dengan menggunakan *cutter* yang biasa disebut dengan proses *burritori*

Gambar 4 Data dimensi *burr*.

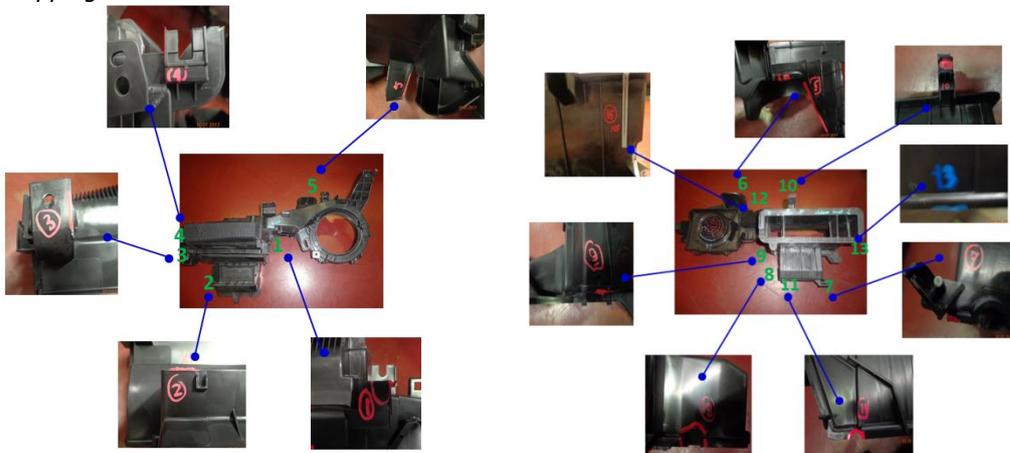
*Mapping burr* posisi merupakan aktivitas yang dilakukan untuk mengetahui posisi *burr* diproduksi sehingga dapat diketahui berapa jumlah *burr point* yang ada dimasing masing produk. Dengan begitu dapat dengan mudah melakukan perbaikan *burr* dimasing-masing posisi, jadi dapat diketahui perbedaan hasil *burr* sebelum dan sesudah perbaikan jika nanti dilakukan perbaikan. Berikut adalah contoh *mapping burr* posisi dan *mapping list burr*:

**Gambar 7** *Mapping burr* posisi

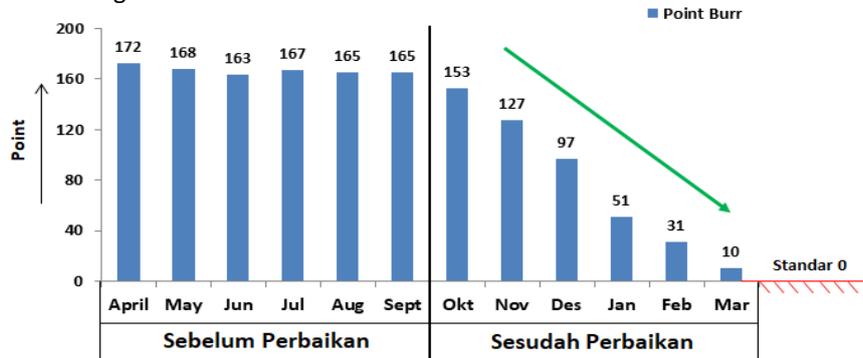
**Gambar 10** Hasil sebelum dan sesudah perbaikan.

Berdasarkan data pada grafik diatas, terjadi penurunan *burr point* yaitu turun menjadi 10 *burr point* pada bulan Maret 2019. Maka dari itu, *burr point* pada bulan April 2018 sampai September 2018 dengan rata-rata 167 *burr point* mengalami penurunan sebesar 157 *burr point*. Namun demikian, hasil setelah *improvement* belum berhasil mencapai target yang telah ditentukan sebesar 0 *burr point*, tetapi penurunan tersebut sudah sangat bagus karena dapat mengurangi *man power burritori*. Perbaikan terus dilakukan agar target 0 (nol) dari perusahaan dapat dicapai serta melakukan maintain terhadap *mould* yang sudah tidak ada *burr* agar *burr* tidak muncul lagi.

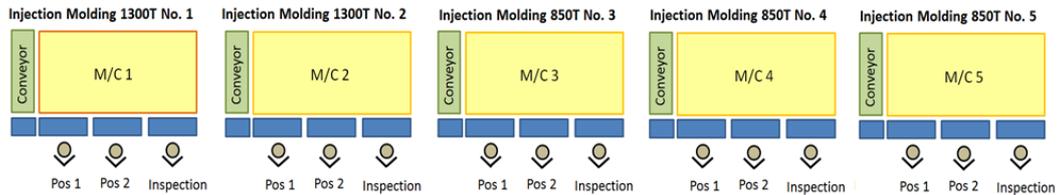
**Gambar 11** Layout line injection moulding 850T~1300T setelah *improvement*.

Terlihat pada *layout* tersebut bahwa pos 0 yaitu *man power* khusus buritoti sudah tidak ada lagi. Jadi proses pada setiap mesin hanya ada 3 *man power* saja yaitu pos 1, pos 2 dan *inspection*.
