# ANALISA KEGAGALAN BLADE BARIS TERAKHIR PADA ROTOR TURBINE UAP TIPE CONDENSING

**Adhi Komara dan Yuriadi Kusuma**  
 Program Studi Teknik Mesin, Fakultas Teknik  
 Universitas Mercubuana Jakarta  
 Email: adhikomara@yahoo.com

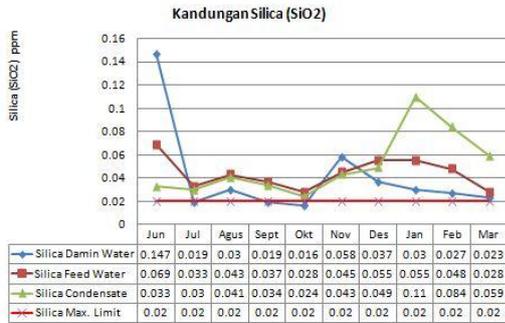
beberapa titik pengambilan sample condensate ditemukan bahwa kandungan Silica ( $\text{SiO}_2$ ) melebihi dari standard yang diperbolehkan oleh VGB (Vereinigung der Großkesselbesitzer/Asosiasi Pengguna boiler ukuran besar di German).

Gambar 1. Kandungan Silika

1. *Meningkatkan dan pemantauan kualitas uap*; Langkah-langkah harus diambil untuk memastikan kualitas uap konstan sesuai standard pabrikan & VGB.
2. *Kegiatan perawatan terus menerus pada turbine unit sesuai dengan rekomendasi pabrikan.*
3. Memperbesar ukuran *damping wire* yang memadai; Ukuran damping wire harus disesuaikan dengan kondisi operasi yang sebenarnya. Oleh karena itu diameter wire harus ditingkatkan. Diamter yang akan dimodifikasi harus dipertimbangkan yang mana juga mempengaruhi gaya sentrifugal dan vibration mode
4. Memperkuat *blade* pada bagian *damping wire* karena meningkatnya ukuran damping wire.
5. Modifikasi diameter pengikat *damping wire* sesuai *vibration mode* baru.

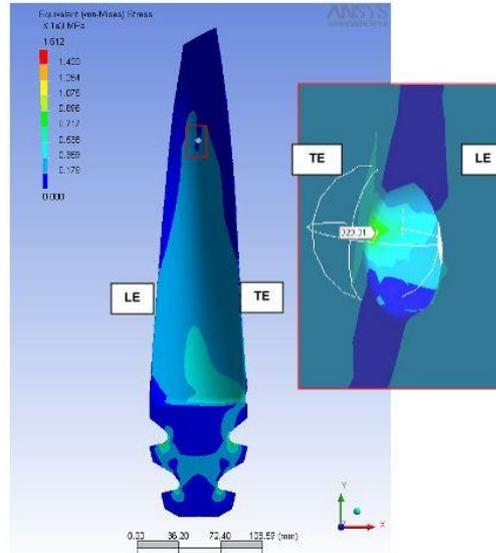
Gambar 2. Simulasi Mechanical Stress

- Tegangan maximum / yield strength blade yaitu 72% melebihi standard blade material X20CrMo13 pabrikan.
- Tegangan maximum / yield strength damping wire yaitu 20% dibawah standard material TiAl6V4, sehingga memiliki faktor keamanan sebesar 1.25%.

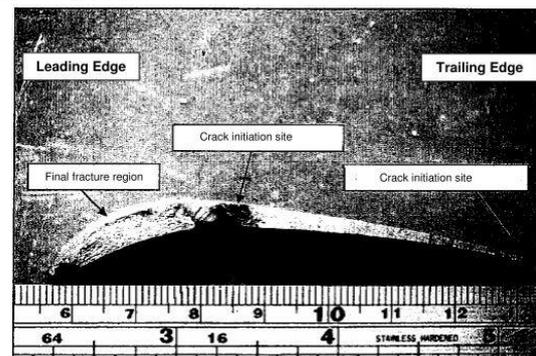
Gambar 3. Macrograph pada titik awal retakan/ patahan blade

- a. Crack pertama kali pada blade terjadi pada area lubang damping/ lacing wire yang ditandai dengan tanda titik gelap. Wilayah titik gelap yang terdapat pada permukaan patahan mengindikasikan bahwa crack telah berhadapan langsung dengan kondisi sekita dalam jangka waktu cukup lama atau dihasilkan dalam proses quenching/ pendinginan.

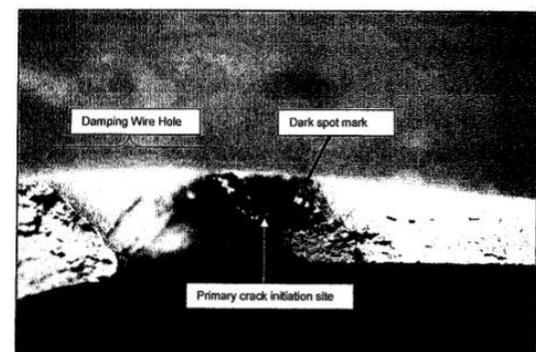
Gambar 4. Macrograph pada permulaan primary crack

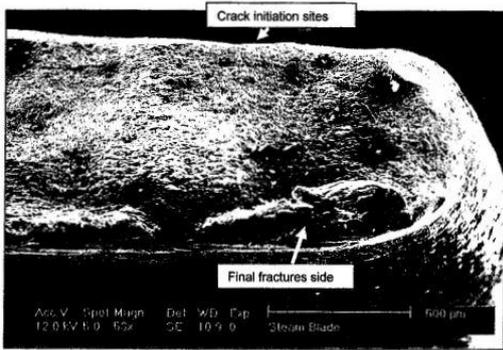
Gambar 5. Fractograph pada blade sekitar *secondary crack - Trailing edge* , SEM macrograph

- b. Crack kedua pada blade terjadi pada wilayah trailing edge dengan ditandai oleh jejak pergoresan fatigue yang diamati pada permukaan retakan.
- c. Crack ketiga atau final pada blade retakan terjadi pada area leading edge. Wilayah ini mengalami gagal karena kegagalan fatigue. Retakan bermula terjadi pada kedua sisi dan berakhir dengan patahan static yang dikarenakan potongan melintang tidak dapat lagi menampung beban.
- d. Fracture pada damping/ lacing wire bermula terjadinya deformasi yang cukup parah oleh gerakan pengikisan permukaan antara lubang blade dengan damping wire. Gerakan pengikisan permukaan hanya mungkin terjadi jika terdapat gerakan relative antara blade dan damping wire. Gerakan relative terjadi jika ukuran lubang membesar sehingga menjadikan ikatan longgar pada damping wire ke blade.

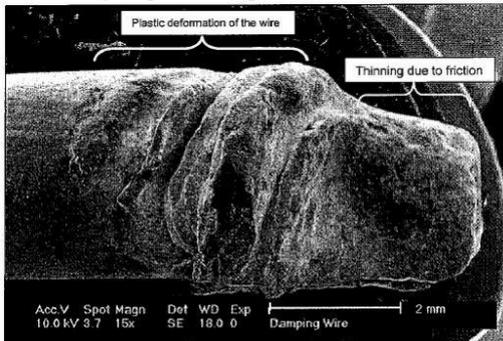
Gambar 7. Fractograph pada damping wire yang mengalami kegagalan. Deformasi plastic serta permukaan yang mengalami pengecilan diameter

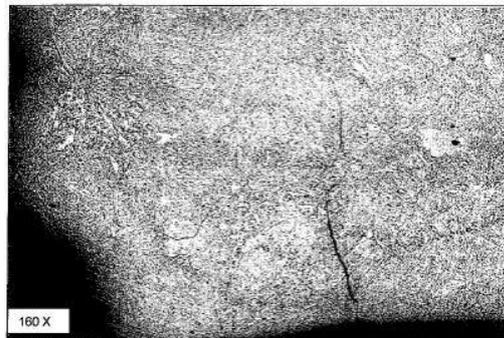
Gambar 8. Optical Micrograph pembesaran 160 kali pada sisi permulaan primary crack

- a. Sifat yang paling membedakan adalah adanya koloni carbide, pengelompokan carbide, ukuran besar carbide, dan microcracks yang tersebar luas melalui carbide.
- b. Sebaliknya, distribusi carbide dan ukuran specimen dekat pada lokasi permulaan crack kedua adalah seragam, dan tidak terdapatnya microcracks.
- c. Pembentukan koloni carbide, pengelompokan carbide, dan ukuran partikel carbide besar menjadi pemicu premature crack pada permulaan primery crack.
- d. Dalam phase brittle/ rapuh, carbide akan sangat mudah retak dibawah beban mekanis.
- e. Jalur perambatan retakan akan cenderung mengikuti phase carbide.

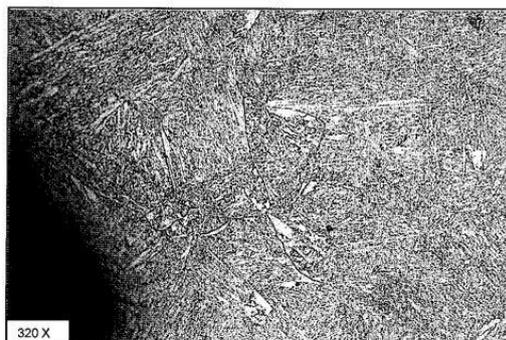
Gambar 9. Optical Micrograph pembesaran 320 kali pada sisi permulaan primary crack

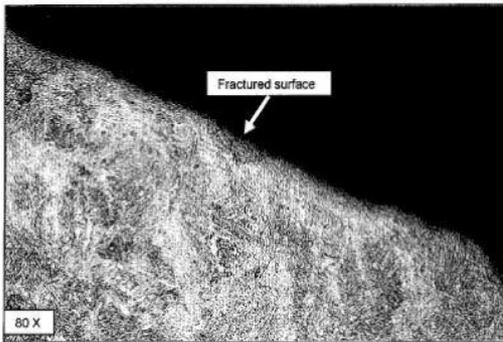
Gambar 10. Optical Micrograph pembesaran 80 kali pada sisi permulaan secondary crack

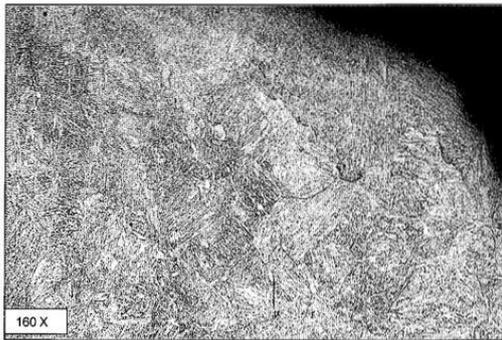
Gambar 11. Optical Micrograph pembesaran 160 kali pada sisi permulaan secondary crack
