ANALISA PENENTUAN FAKTOR DOMINAN KEGAGALAN DESAIN KOMPONEN SEAT ASS'Y OIL FILTER DENGAN METODE FMEA (FAILUR MODE AND EFFECTS ANALYSIS) DI PT. SELAMAT SEMPURNA TBK

Dimas Novrizal, Patodi Parjuli Kurniawan

Program Studi Teknik Industri, Fakultas Teknik
Universitas Mercu Buana Jakarta

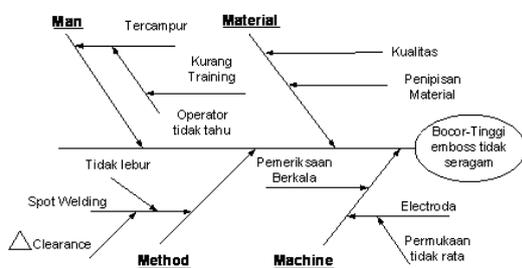
Fish Bone Diagram

Bocor/Tinggi emboss tidak seragam

Noise pada tabel ditunjukkan oleh clearance. Tinggi titik emboss yang tidak seragam menimbulkan clearance antara seat dengan elco. Dari segi desain, clearance yang terlalu renggang dapat mengakibatkan kebocoran pada filter yang mana clearance tersebut memberi efek elco tidak menyatu dengan sempurna terhadap seat.

Besarnya clearance antara seat dengan elco, mengakibatkan kebocoran disebabkan elco tidak menyatu dengan sempurna terhadap seat.

Recommended Action :

Dengan melakukan penanganan dan perbaikan terhadap dies seat untuk titik emboss

dan modifikasi dies elco untuk menurunkan clearance seat-elco diharapkan clearancenya menurun dan tidak bervariasi.

Dengan melakukan penanganan dan perbaikan terhadap dies seat untuk titik emboss dan modifikasi dies elco untuk menurunkan clearance seat-elco diharapkan clearancenya menurun dan tidak bervariasi.
