# EVALUASI FASILITAS PADA RUANG PUBLIK BAGI PENYANDANG DISABILITAS TUNA DAKSA (Studi Kasus: Stasiun Pondok ranji)

Pristian Irvana Putra<sup>1</sup>, Andjar Widajanti<sup>2</sup>

Program Studi Arsitektur, Fakultas Teknik, Universitas Mercubuana, Jakarta

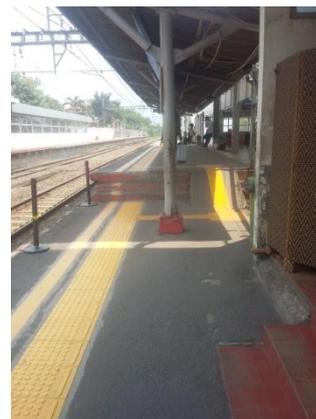
Gambar 4. Koridor peron 1

Dari tabel pengukuran dan perbandingan di atas, kondisi koridor A yang berada di posisi sesuai dengan keyplan menunjukkan hasil pengukuran dimensi yang lebih besar dari standart, maka dapat disimpulkan bahwa koridor tersebut sudah sesuai standart dengan nilai **100% (Sesuai)**.
