## ANALISIS AIR MODE PADA EXHAUST GAS TEMPERATURE MARGIN TERHADAP HIGH PRESSURE COMPRESSOR CLEARANCE CONTROL MESIN TURBOFAN CFM 56-3C PESAWAT BOEING 737 CLASSIC DENGAN METODE FMEA

Ahmad Fauzi

Program Studi Teknik Mesin, Fakultas Teknik, Universitas Mercu Buana Jakarta

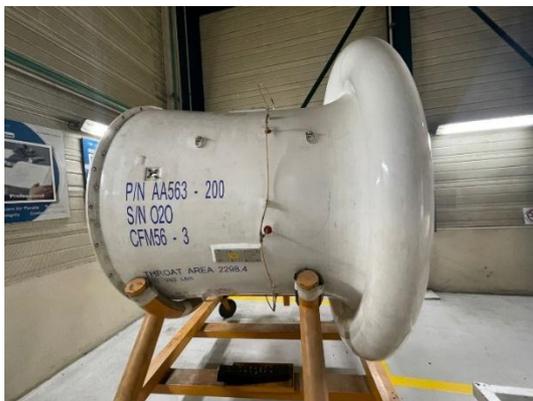
Gambar 2.1 Bellmouth

*Bellmouth* digunakan untuk mengarahkan udara ke saluran masuk mesin turbin gas. Selain itu *Bellmouth* digunakan untuk membuat udara *streamline* pada saat masuk kedalam mesin.

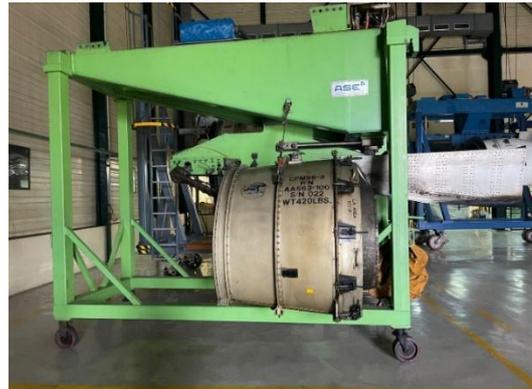
Gambar 2.2 Fan Cowling

*Fan Cowling* memberikan permukaan yang halus secara aerodinamis pada mesin, tempat pemasangan komponen dan aksesori, tempat melindungi komponen dan aksesori. Tempat pendingin komponen dan aksesori karena udara masuk dari *air intake cowl (bellmouth)* kedalam *fan cowling*.

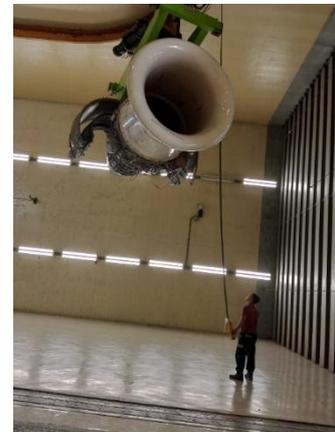
Gambar 2.3 Crane

*Crane* adalah mesin yang digunakan untuk mengangkat dan memindahkan mesin *turbofan* CFM 56-3C menuju test area.

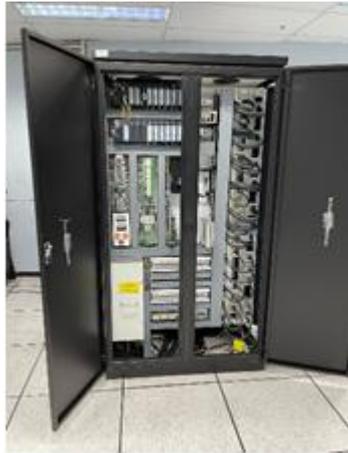
Gambar 2.5 LX 2000

LX 2000 merupakan komputer untuk mengolah data yang dihasilkan oleh mesin *turbofan* pada saat dilakukan uji kelaikan, komputer ini memberikan informasi output angka-angka, peneliti mendapatkan angka N1(*Fan speed*), N2 (*Core speed*), *thrust* dan *exhaust gas temperature* sebagai data untuk menghitung *airmode*.

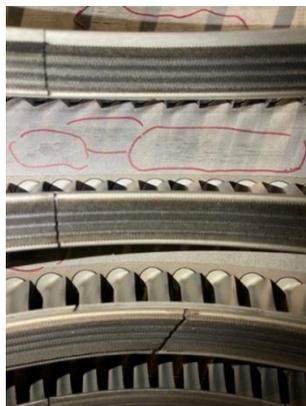
Setelah dilakukan inspeksi lebih lanjut dengan FMEA peneliti menemukan bahwa penyebab terjadinya *high egt* pada HPC *front stator case* dengan material *steel* dan HPC *rotor blade*.

Kerusakan yang terjadi karena *scratch* pada bagian *flowpath* di HPC *front stator case* serta *erosion, crack* dan *bending* pada HPC *rotor blade* kerusakan ini berpengaruh pada clearance antara HPC *rotor blade* dan *flowpath* yang membuat menjadi tekanan menjadi rendah.

Gambar 3.1 Flowpath Scratch pada HPC Front Stator Case

Clearance yang diakibatkan oleh *scratch* pada bagian *flowpath* di HPC *front stator case* serta *erosion, crack* dan *bending* pada HPC *rotor blade* membuat tekanan turun. Tabel 4.9 memperlihatkan clearance antara HPC rotor blade dengan *flowpath* HPC *front stator case* material *steel*. Terlihat bahwa terjadi penurunan nilai EGTM yang diakibatkan oleh clearance yang terjadi karena *scratch* pada bagian *flowpath* di HPC *front stator case* serta *erosion, crack* dan *bending* pada HPC *rotor blade* sehingga menyebabkan turunnya nilai EGTM.

Langkah selanjutnya adalah melakukan *maintenance* pada HPC *front stator case* berupa dan HPC *rotor blade* dengan melakukan perbaikan dengan mengikis permukaan *flowpath* dan tip rotor blade menjadi halus dan rata serta melakukan pergantian pada beberapa HPC *rotor blade*.

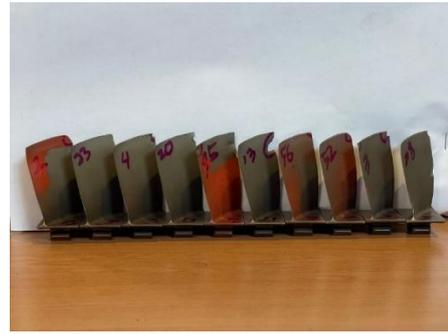
Gambar 3.2 HPC Rotor Blade erosion, crack & bending
