Studi Hasil Pengelasan Mahasiswa Semester 6 Konsentrasi Teknik Produksi Jurusan Teknik Mesin Politeknik Negeri Medan Untuk Posisi Pengelasan Pipa Pa Dan HLO45

Melvin Bismark H. Sitorus, Piktora Tarigan, Udur 1 Januari Hutabarat

Jurusan Teknik Mesin, Politeknik Negeri Medan, Kampus USU, Medan

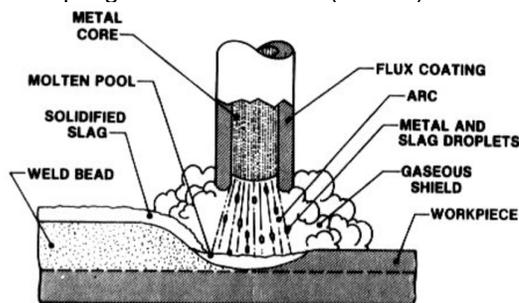
Gambar 1. Prinsip pengelasan SMAW (Gowthaman, Muthukumar et al. 2016)

SMAW yang juga dikenal sebagai las busur adalah salah satu proses pengelasan dengan metode fusi dalam menggabungkan dua buah logam dengan jalan mencairkan kedua ujungnya dengan busur listrik antara dua konduktor, elektroda dan benda kerja. Setelah busur listrik menyala, jarak antara elektroda dan benda yang dilas diatur sedemikian sehingga mendekati 3 mm (Gowthaman, Muthukumar et al. 2016).

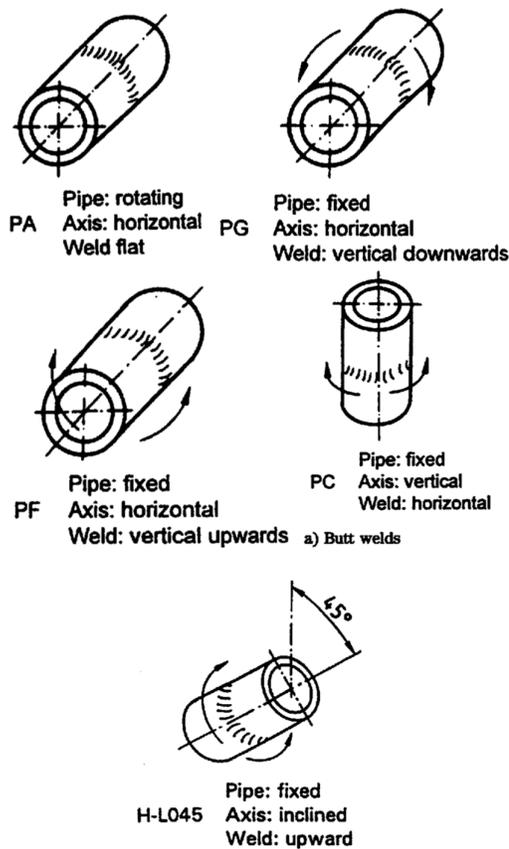
Gambar 2. Posisi pengelasan pipa sambungan tumpul (butt weld) (BSI 1997)

- posisi sumbu horizontal dapat diputar (PA).
- posisi sumbu horizontal tidak dapat diputar pengelasan vertical turun (PG).
- posisi sumbu horizontal tidak dapat diputar pengelasan vertical naik (PF).
- posisi sumbu vertikal tidak dapat diputar (PC).
- posisi sumbu miring 45° pengelasan dari bawah ke atas (HLO45)

Untuk lebih jelasnya mengenai posisi pengelasan tersebut dapat dilihat pada gambar 2.

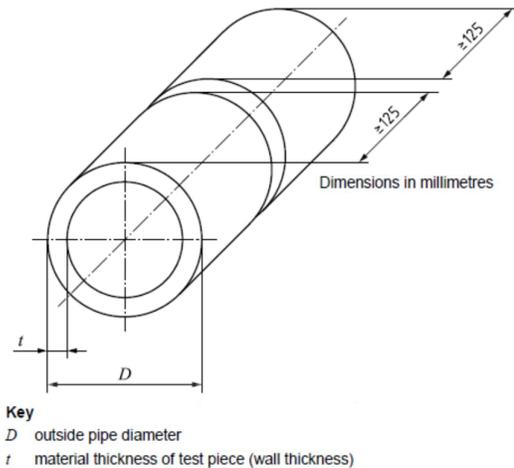
Gambar 3. Test piece untuk butt weld (ISO 2012)

konsentrasi teknik produksi yang dipilih secara acak dapat dilihat pada Gambar 3.

Test piece untuk butt joint dengan ukuran panjang 125 mm, diameter pipa 6 in (152.4 mm) dan tebal 12 mm. Penyiapan test piece dilakukan di workshop teknik mesin dengan menggunakan mesin bubut. Untuk pelaksanaan pengelasan dilakukan di ATB. Untuk pengujian visual dan tekuk (bending test) dilakukan di Laboratorium Mesin.

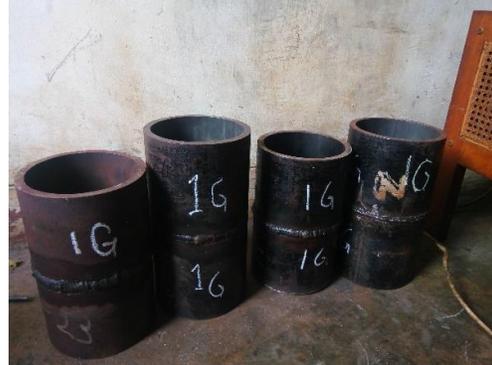
(a) Spesimen untuk posisi pengelasan PA (1G)

Gambar 4. Spesimen Hasil Pengelasan Mahasiswa

Spesimen hasil lasan dari mahasiswa yang dijadikan sampling dapat dilihat pada gambar 4 (a) dan 4 (b).

Berdasarkan Tabel 2 diperoleh hasil pengelasan mahasiswa yang mendapatkan kriteria acceptance berdasarkan hasil pengujian visual untuk posisi pengelasan PA adalah sebesar 25%. Penyebab ditolaknya hasil pengelasan disebabkan utamanya oleh karena undercut dan porositas. Selain itu excess weld juga menjadi salah satu penyebab ditolaknya hasil pengelasan untuk posisi pengelasan ini. Berdasarkan berdasarkan hasil pengujian bending pada tabel 4 dan 5 diperoleh hasil pengelasan mahasiswa yang mendapatkan kriteria acceptance untuk posisi pengelasan PA adalah sebesar 100% dimana semua specimen tidak retak saat di tekuk 90°.

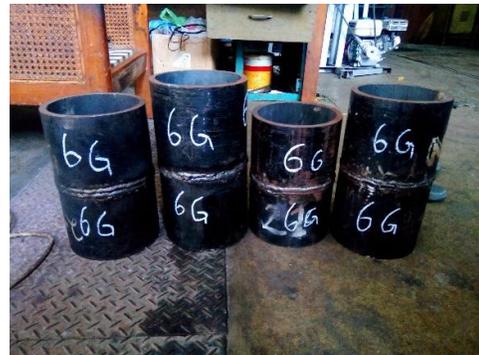
(b) Spesimen untuk posisi pengelasan HLO45 (6G)

Berdasarkan Tabel 3 diperoleh hasil pengelasan mahasiswa yang mendapatkan kriteria acceptance berdasarkan hasil pengujian visual untuk posisi pengelasan HLO45 adalah sebesar 75%. Penyebab ditolaknya hasil pengelasan disebabkan utamanya oleh karena undercut dan porositas. Selain itu excess weld juga menjadi salah satu penyebab ditolaknya hasil pengelasan untuk posisi pengelasan ini. Berdasarkan berdasarkan hasil pengujian bending pada tabel 6 dan 7 diperoleh hasil pengelasan mahasiswa yang mendapatkan kriteria acceptance untuk posisi pengelasan HLO 45 adalah sebesar dimana semua specimen tidak retak saat di tekuk 90°.
