ANALISA LAJU KOROSI PADA PUMP IMPELLER DI INDUSTRI PERTAMBANGAN BATU BARA

PUGUH OGI NUR RACHMAN

Program Studi Teknik Mesin, Fakultas Teknik, Universitas Mercu Buana, Jakarta

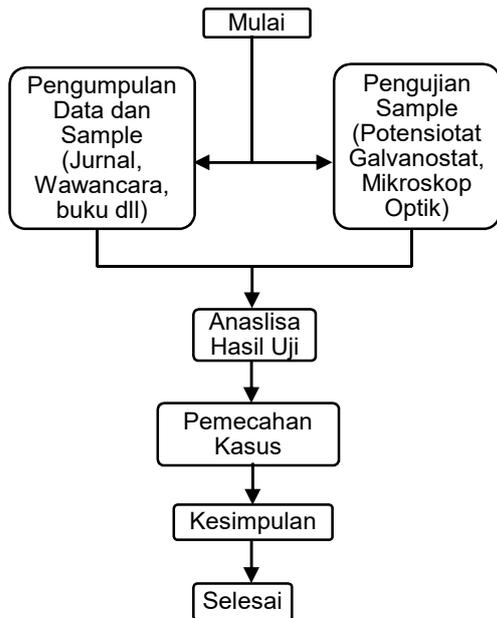
Gambar 2.1 Diagram allir

Diagram alir adalah diagram yang menggambarkan bagaimana proses pengujian mulai dari awal hingga akhir.

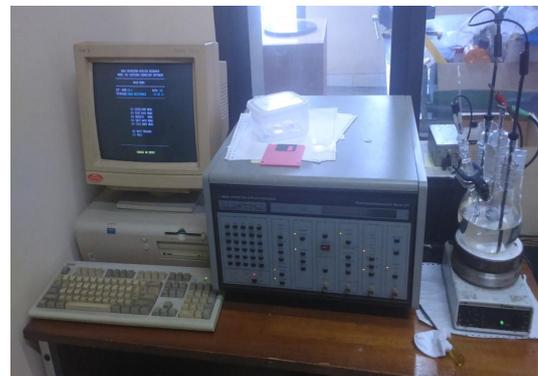
Alat penelitian yang digunakan sesuai kebutuhan adalah *Software 342 Sotcorr Corrosion Measurement software* yang dilengkapi dengan alat ukur laju korosi *Potensiotat / Galvanostat 273* dan Mikroskop Optik.

Gambar 2.4 Alat ukur laju korosi *Potensiotat/ Galvanostat 273*

Pembuktian dari hasil alat ini dapat menggunakan rumus:

$$laju\ korosi\ (Corr\ Rate)(mpy) = 0,13\ i\ corr\ \frac{(EW)}{A.D}$$

- I corr = Arus korosi (mA)
- EW = Berat ekuivalen (g)
- A = Luas permukaan sample (cm²)
- D = Densitas massa (g/cm³)
- mpy = Mili-inchi per tahun (*mils per year*)

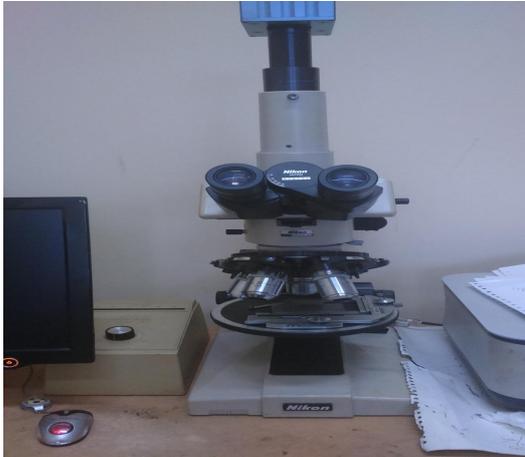
Mikroskop optik digunakan untuk melakukan pengamatan permukaan pada permukaan *stainless steel* AISI 304 sebelum maupun sesudah pengujian.

Gambar 2.5 Mikroskop optik

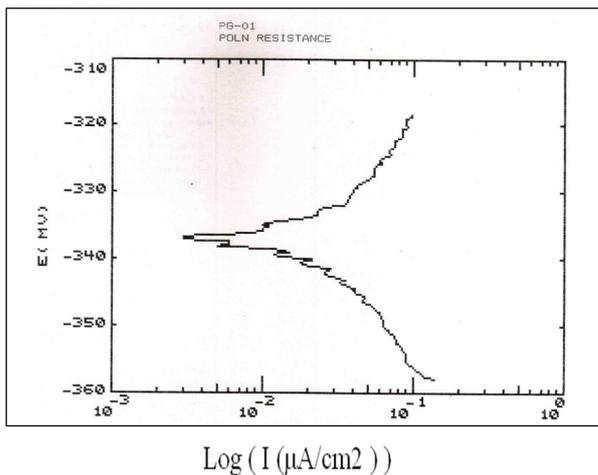
Dari proses pengujian korosi menggunakan polarisasi *resistance* maka diperoleh data berupa kurva tafel yaitu kurva potensial lawan log arus. Kurva tafel untuk sampel *Stainless Steel* AISI 304 dengan media limbah batu bara disajikan pada grafik.

Gambar 3.2 Kurva tafel tahanan polarisasi media larutan limbah batu bara S-01.

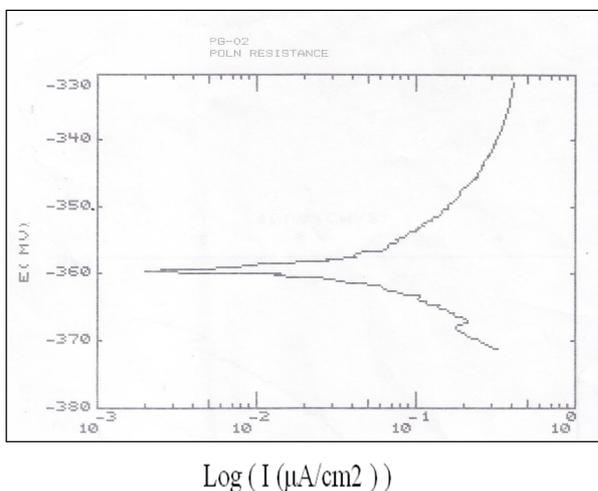
Gambar 3.3 Kurva tafel tahanan polarisasi media larutan limbah batu bara S-02

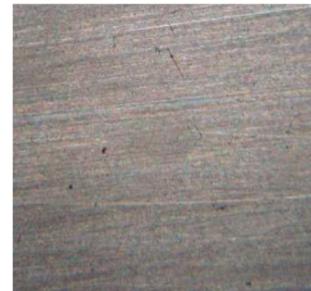
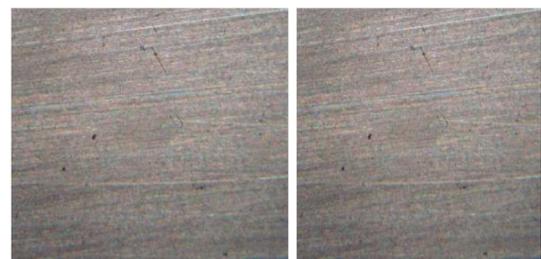
Gambar 3.5 Foto optik permukaan sampel 01, 02 dan 03 sebelum pengujian

Foto optik permukaan sampel awal dapat dilihat pada gambar, pada gambar terlihat adanya garis-garis halus dan relatif tipis merupakan pengaruh dari pengamplasan permukaan baja tahan karat AISI 304 yang dilakukan sebelum dilakukan pengujian. Terlihat juga bahwa permukaan masih rata, bersih dan belum mengalami cacat (belum terkorosi). Hal ini berarti baja tahan karat AISI 304 belum menunjukkan

reaksi korosi karena belum ada pengaruh dari lingkungan air laut yang bersifat korosif.

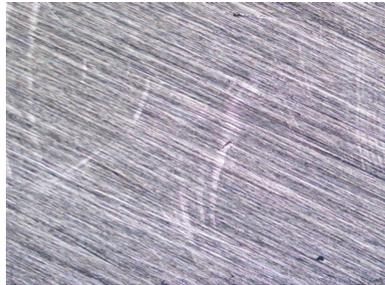
Gambar 3.6 Foto optik permukaan *Stainless steel* AISI 304 sampel 01

Gambar 3.6, 3.7 dan 3.8 yang merupakan hasil foto optik permukaan sampel *stainless steel* AISI 304 setelah melakukan uji korosi dalam media limbah pada pertambangan batu bara terlihat bahwa *stainless steel* mengalami proses korosi yang ditandai lubang-lubang kecil pada lokal tertentu permukaan *stainless steel* akibat reaksi kimia dan diprediksi mengalami *pitting corrosion* (korosi sumuran). Terlihat jelas bahwa *stainless steel* tersebut telah mengalami korosi dan terjadi kerusakan pada permukaan *stainless steel*. Permukaan *stainless steel* mengalami perubahan struktur dan terbentuk pori dimana logam teroksidasi, dilingkungan yang korosif limbah pertambangan batu bara *stainless steel* akan lebih cepat berkorosi.

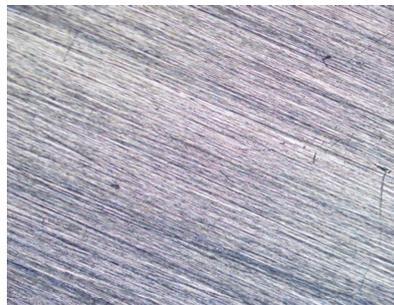
Gambar 3.7 Foto optik permukaan *Stainless steel* AISI 304 sampel 02

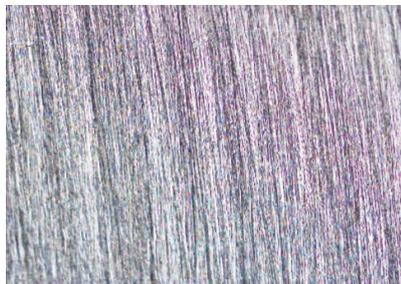
Gambar 3.8 Foto optik permukaan *Stainless steel* AISI 304 sampel 03

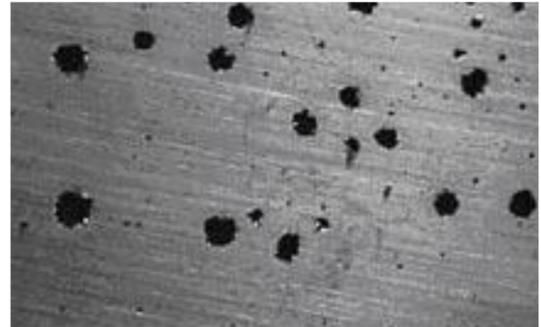
Gambar 3.6 Foto optik permukaan *Stainless steel* AISI 304 yang telah rusak.

Dari Gambar 4.4 terlihat adanya perbedaan yang cukup signifikan yang terjadi pada permukaan *stainless steel* yang telah digunakan \pm 5 bulan dikarenakan adanya reaksi yang terjadi pada media limbah pada pertambangan batu bara dan juga akibat gaya putar yang dilakukan oleh *impeller* saat bekerja yang mengakibatkan korosi erosi.
