Penurunan tingkat cacat p-tank di *line assembling* 4 alumunium radiator dengan metode PDCA: Studi Kasus di PT. Denso Indonesia

Departemen Aluminium Radiator, PT. Denso Indonesia
Corresponding author: umaralfianto@gmail.com

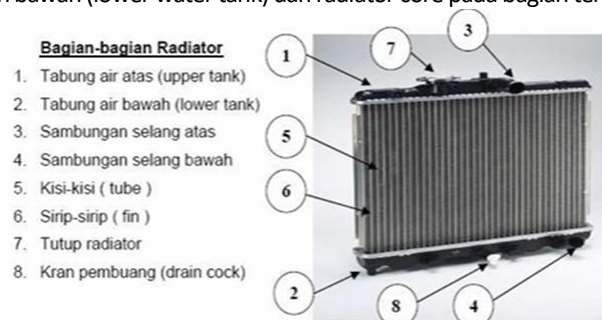
Gambar 1 Bagian Radiator

Radiator adalah alat penukar panas yang digunakan untuk memindahkan energi panas dari satu medium ke medium lainnya yang tujuannya untuk mendinginkan maupun memanaskan. Radiator yang kita kenal pada umumnya digunakan pada kendaraan bermotor (roda dua atau roda empat), namun tidak jarang radiator juga digunakan pada mesin yang memerlukan pendinginan ekstra. Seperti pada mesin mesin produksi atau mesin mesin lainnya yang bekerja dalam kondisi kerja berat atau lama. Pada kendaraan baik motor atau mobil radiator pada umumnya terletak di depan dan berada didekat mesin atau pada posisi tertentu yang menguntungkan bagi system pendinginan. Hal ini bertujuan agar mesin mendapatkan pendinginan yang maksimal sesuai yang dibutuhkan mesin. radiator terdiri dari tangki air bagian atas (*upper tank*), tangki bagian bawah (*lower water tank*) dan radiator core pada bagian tengahnya.

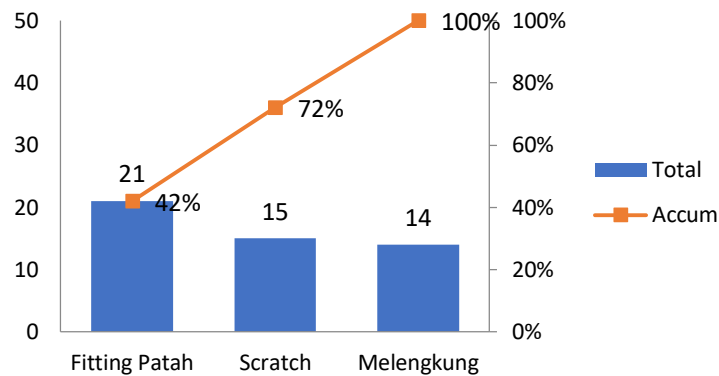
Gambar 3 Pareto Data *No Good In Process* Periode Januari-Maret 2018

Untuk mengetahui jenis cacat utama yang perlu mendapat prioritas *Improvement*, data dapat disajikan dalam bentuk diagram pareto seperti pada Gambar 3.

Dari Tabel 4 dan Gambar 2 dan Gambar 3 dapat diketahui bahwa cacat *Fitting* patah dan *Scratch* mendominasi jumlah cacat di *line assembling* 4 aluminium radiator dan diprioritaskan penyelesaiannya dalam penelitian ini. Ilustrasi cacat *Fitting* patah, sementara cacat *Scratch*.

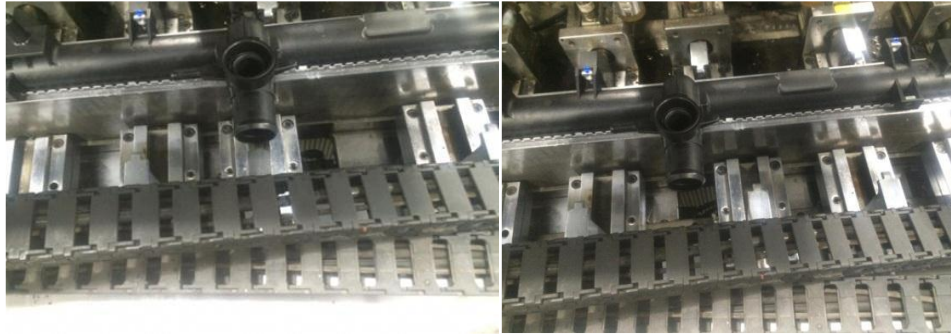
Gambar 7 Kondisi sebelum *improvement* & setelah *improvement*

Dapat dilihat dari Gambar 7 kondisi sebelum *Improvement*, *Hole* radiator terkena *Chuck* pada saat proses di *m/c Pre Crimping* sehingga terjadi nya cacat *Scratch*. Untuk menurunkan kelalaian operator maka dibuat lah pokayoke berupa indikasi warna pada settingan *Chuck* seperti bisa dilihat pada Gambar 4.9.

Pembuatan Pokayoke berupa Indikasi Warna di *Chuck m/c Pre Crimping*

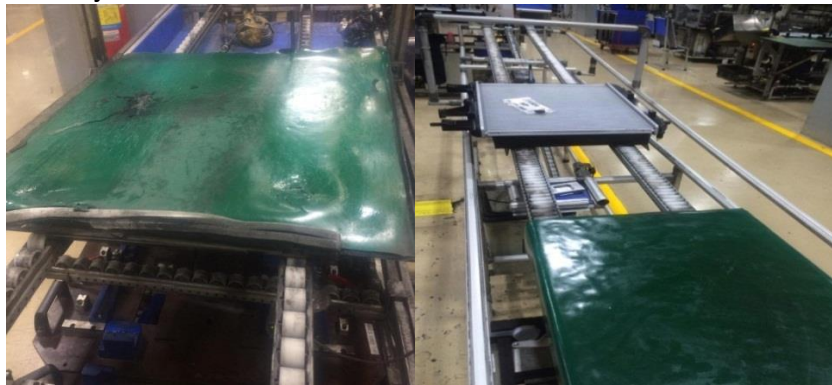
Gambar 8 Meja sebelum *improvement* & meja setelah *improvement*

Dari Gambar 8 kondisi meja sebelum *Improvement* lebih lebar sehingga *Fitting* sering patah terbentur bagian meja, maka bentuk meja di improve seperti pada Gambar 9. Bentuk meja lebih kecil dari pada kondisi meja sebelum *Improvement* bentuk meja didesign agar *Fitting* tidak membentur bagian meja dan menimbulkan cacat *Fitting* patah.

Improvement bentuk meja karakuri

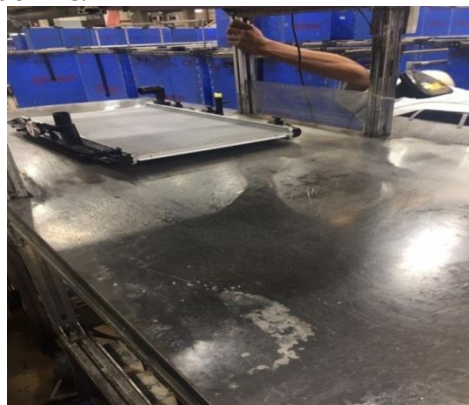
Gambar 9 Kondisi Meja *Inspection 1 & 2* sesudah *Improvement*

Di atas adalah gambar kondisi Meja *Inspection* 1 & 2 sesudah *improvement*, bagian atas meja yang bergelombang dan celah dilapisi dengan akrilik agar permukaan meja jadi rata sehingga potensi *Fitting* patah akibat tersangkut Meja *Inspection* 1 & 2 bisa dikurangi.

1. *Fitting* Tersangkut Meja *Inspection* 1 & 2
Permukaan antar Meja *Inspection* harus rata, tidak boleh ada celah agar potensi *Fitting* tersangkut dan patah bisa dikurangi.
2. Pembuatan Pokayoke
Untuk meminimalisir kelalaian operator lupa merubah settingan *Clamp* dan *Urethane* pada saat *Dandory* (Ganti Model) maka dibuat lah pokayoke berupa indikasi warna pada bagian atas *Clamp* dan *Urethane*.
