## Meminimalisir *Loss Time* untuk Meningkatkan Kapasitas Produksi pada Proses *High Pressure Die Casting* di Perusahaan Sepeda Motor

**Kata kunci:** *Cooling Dies; High Pressure Die Casting; Injection Process; Left Crank Case; Loss Time*

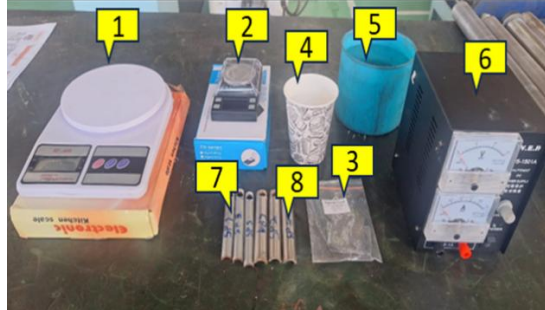
**Gambar 2.** Alat dan bahan pengujian reduksi material *body joint*

Berikut adalah alat dan bahan yang dipersiapkan untuk pengujian reduksi material *body joint* galvanis dan *body joint stainless steel*:

- Timbangan ketelitian 1 gram
- Timbangan ketelitian 0,001 gram
- Pelat timbal
- Garam
- Larutan *aquadest* 500 ml
- Power supply* 12V 1A
- Spesimen *body joint* galvanis ukuran 10 cm<sup>2</sup>
- Spesimen *body joint stainless steel* ukuran 10 cm<sup>2</sup>

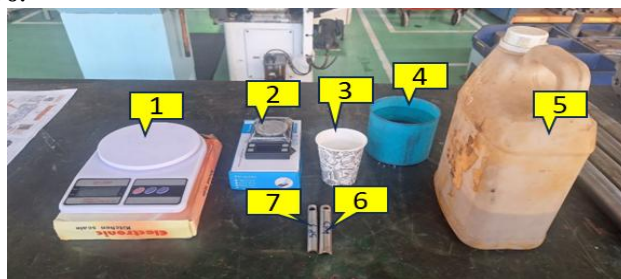
**Gambar 3.** Alat dan bahan pengujian laju korosi (*weight loss*)

Berikut adalah alat dan bahan yang diperlu dipersiapkan untuk melakukan pengujian laju korosi (*weight loss*) material *body joint*:

- Timbangan ketelitian 1 gram
- Timbangan ketelitian 0,001 gram
- Garam
- Larutan *aquadest* 600 ml
- Larutan asam sulfat
- Spesimen *body joint stainless steel*

g. Spesimen *body joint* galvanis

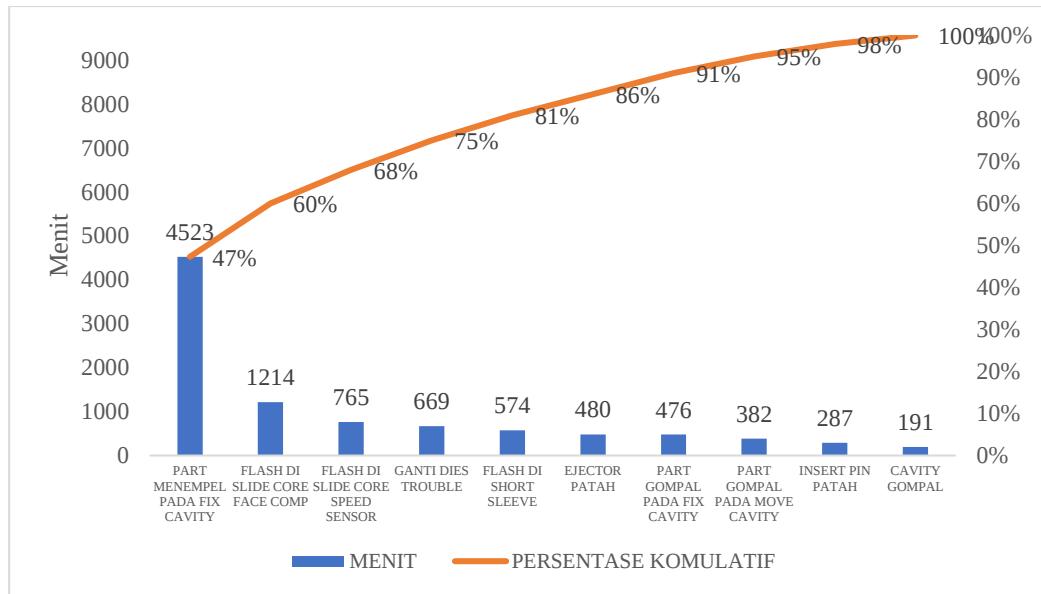
**Gambar 4.** Pareto *loss time part left crank case* tipe X periode Oktober – Desember 2023

Berdasarkan data *loss time part left crank case* tipe X periode Oktober hingga Desember 2023 yang tersaji pada gambar 1, didapatkan *loss time* tertinggi yaitu *part* menempel pada *dies fix cavity* selama 4.523 menit.

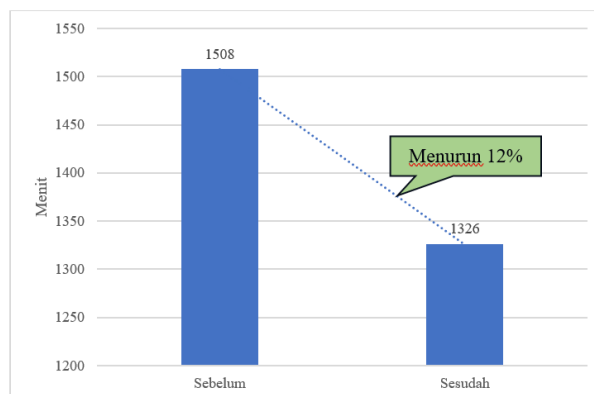
**Gambar 5.** Target penurunan *loss time part* menempel pada *dies left crank case fix cavity*

Berdasarkan target penurunan *loss time part* menempel pada *dies fix cavity left crank case* tipe X selama 1 bulan yang disajikan pada gambar 5, peneliti menurunkan sebanyak 12% atau 182 menit. Penurunan tersebut berdasarkan *key performance indicator* dari seksi *high pressure die casting maintenance plant* 4 dengan standar *loss time* per harinya

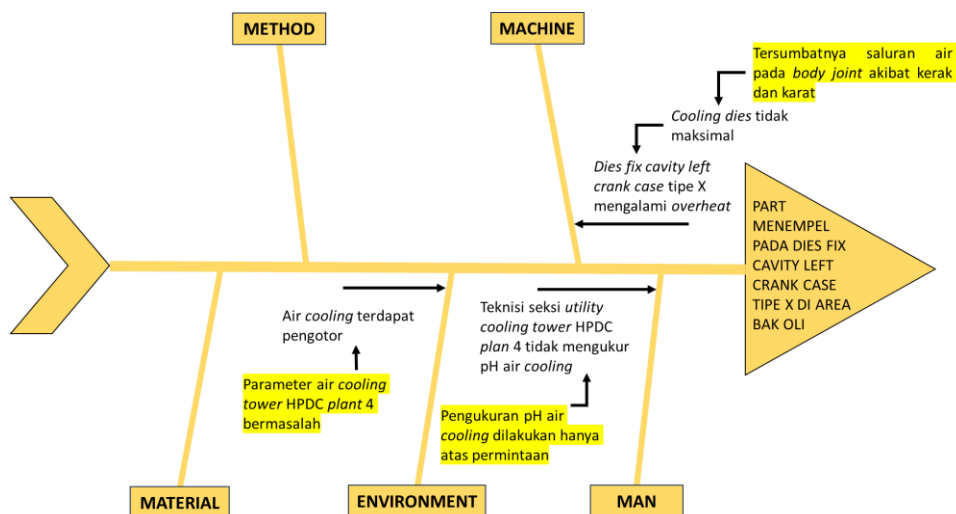
**Gambar 6.** Fishbone diagram

| <b>Faktor</b> | <b>Masalah</b> | <b>Analisis lapangan</b> | <b>Judgement</b> |
|---|---|---|---|
| <i>Machine</i> | Tersumbatnya saluran air pada <i>body joint</i> akibat kerak dan karat | <i>Body joint</i> terkorosi pada bagian diameter dalam dan saluran <i>input</i> dan <i>output</i> air <i>cooling</i> | Potensi |
| <i>Environment</i> | Parameter air <i>cooling tower</i> HPDC <i>plant</i> 4 bermasalah | Parameter air <i>cooling</i> sesuai standar, tetapi masih berpotensi terdapat endapan kotoran | Potensi |
| <i>Man</i> | Pengukuran pH air <i>cooling</i> dilakukan hanya atas permintaan | Pengukuran pH air <i>cooling</i> dilakukan hanya atas permintaan | Potensi |

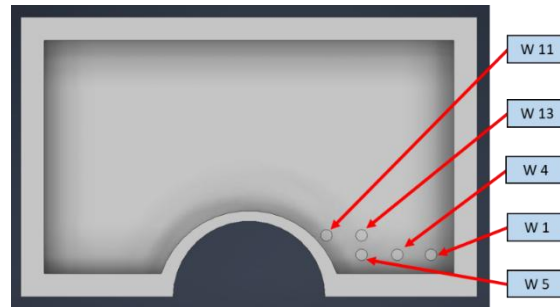
**Gambar 8.** Area pemasangan *body joint stainless steel*

Pemasangan *body joint stainless steel* dilakukan pada 5 area yaitu, W11, W13, W4, W1, dan W5. Area tersebut difokuskan pada area bak oli yang merupakan titik terpanas pada *dies fix cavity left crank case* tipe X.

Perbaikan dilakukan dengan mengganti *body joint stainless steel* sebanyak 5 buah.

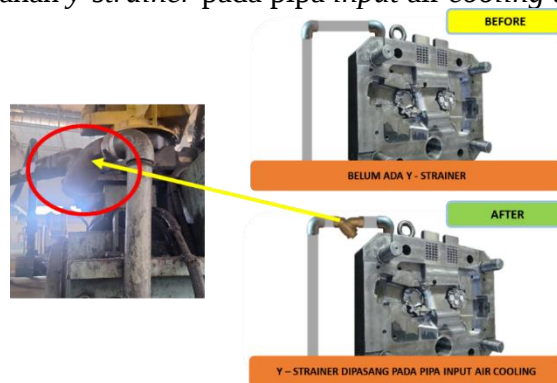
**Gambar 9.** Pemasangan *y-strainer*

Perbaikan dilakukan pemasangan *y-strainer* pada pipa input air cooling dies yang bertujuan untuk menyaring kotoran agar terhindar tersumbatnya air cooling dies. Pemasangan *y-strainer* dilakukan pada mesin *high pressure die casting* nomor 13.

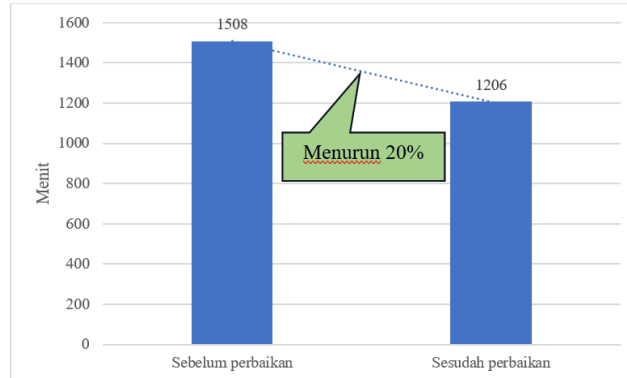
**Gambar 3.** Hasil implementasi penggantian *body joint*

Terjadi penurunan *loss time* sebesar 20% atau 302 menit selama 1 bulan dari penggantian *body joint stainless steel*.

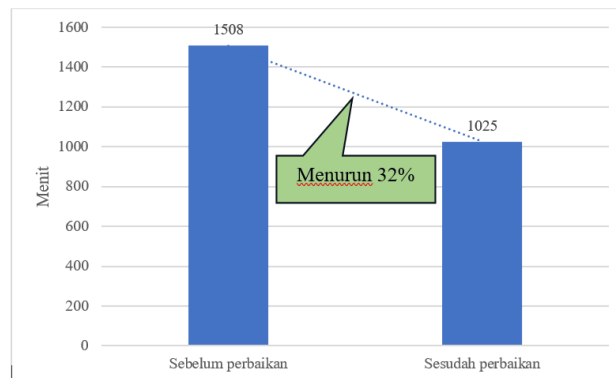
**Gambar 42.** Hasil implementasi penambahan *y-strainer*

Terjadi penurunan *loss time* dari pemasangan *y-strainer* pada pipa *input air cooling dies*. Penurunan *loss time* sebesar 32% atau 483 menit selama 1 bulan. Dari kedua perbaikan tersebut, yaitu penggantian *body joint stainless steel* dan pemasangan *y-strainer* pada pipa *input air cooling dies* dikombinasikan.

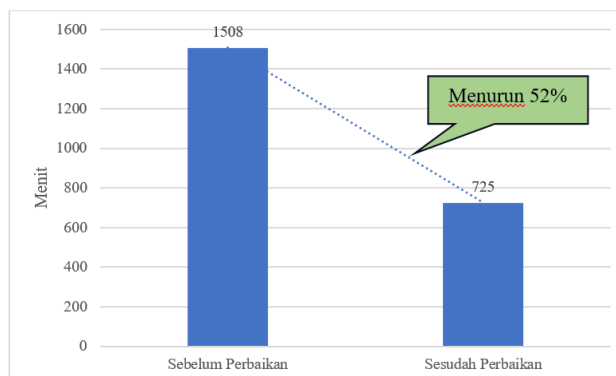
**Gambar 53.** Hasil implementasi penggantian *body joint* dan pemasangan *y-strainer*

Setelah dilakukan perbaikan penggantian *body joint galvanis* menjadi *body joint stainless steel* dan penambahan *y-strainer* pada pipa *input air cooling dies*, terjadi penurunan *loss time* pada *dies left crank case fix cavity* di area bak oli sebanyak 783 menit atau 52% selama 1 bulan atau 10.000 *shot*.

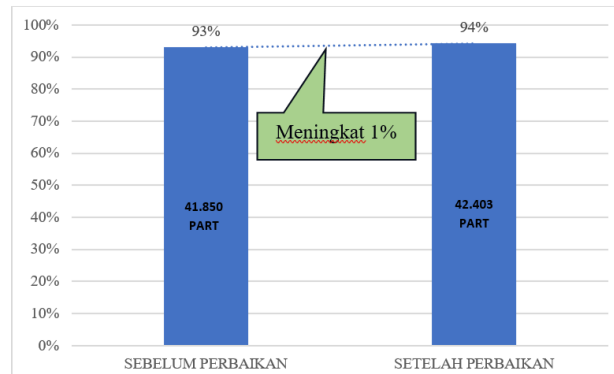
**Gambar 64.** Data pencapaian produksi *left crank case* tipe X

Didapatkan peningkatan 1% pencapaian produksi *part left crank case* tipe X. Sebelum perbaikan pencapaian *part left crank case* tipe X 93% atau 41.850 *part* selama 1 bulan. Sesudah perbaikan pencapaian produksi *part left crank case* tipe X 94% atau 42.403 *part* selama 1 bulan. Pencapaian produksi mengalami *part left crank case* tipe X meningkat 1% atau 553 *part* selama 1 bulan. Hal tersebut disebabkan oleh penurunan *loss time* permasalahan *part* menempel pada *dies fix cavity* tipe X di area bak oli sebesar 783 menit. Perbandingan perbaikan masalah *part* menempel pada *dies fix cavity left crank case* tipe X di area bak oli berpengaruh terhadap faktor QCDSM (*quality, cost, delivery, safety, morale*).

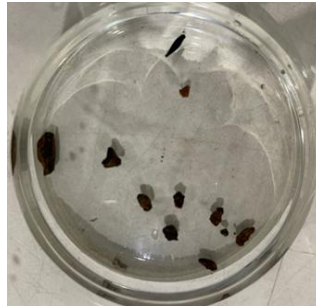
**Gambar 86.** Kotoran hasil pemasangan *y-strainer*

Hasil dari pemasangan filtrasi eksternal yaitu *y-strainer* ditemukan endapan kotoran yang berpotensi menyebabkan saluran air *cooling* tersumbat. Sampel endapan kotoran tersebut di ambil setelah 2 minggu setelah pemasangan filtrasi eksternal *y-strainer* pada pipa *input* air *cooling* *dies* di mesin *high pressure die casting* nomor 13.
