## **Penurunan *Downtime* Akibat *Plug System Error* pada Proses *Helium Leak Test 3* Menggunakan Metode *Eight Steps* di PT Pakoakuina 4W**

**Nicholas Ego Guarsa<sup>1\*</sup>, Mutawally Asy Sya'roqie<sup>2</sup>**

<sup>1,2,3)</sup> Program Studi Teknik Produksi dan Proses Manufaktur, Politeknik Astra  
Cikarang Selatan, Kabupaten Bekasi, 17530, Indonesia  
Email: nicholas.guarsa@polytechnic.astra.ac.id

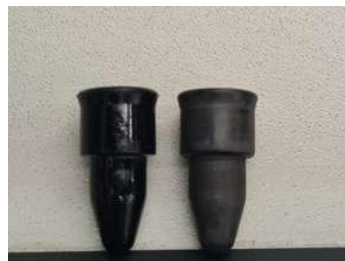
**Gambar 1.** *Part Valve*

*Part Valve* ini memiliki fungsi sebagai salah satu syarat pengujian *helium leak test* untuk penutupan lubang *valve*. Penutupan lubang *valve* dilakukan dengan dua metode, yaitu manual dan otomatis (*in-plug*). Metode manual dilakukan oleh *man power* dengan alat bantu, sementara metode otomatis dilakukan oleh robot.
