## Inovasi Pembersih *Blade* Otomatis untuk Mengatasi Vibrasi Tinggi pada *Fan 562-FN1* di Industri Semen

Ivan Asmara Putra<sup>1\*</sup>, Uly Amrina<sup>2</sup>

<sup>1,2)</sup> Program Studi Teknik Industri, Fakultas Teknik, Univeritas Mercu Buana  
Jl. Meruya Selatan, Kembangan, Jakarta Barat 11650  
Email: 41622120007@student.mercubuana.ac.id\*, uly.amrina@mercubuana.ac.id

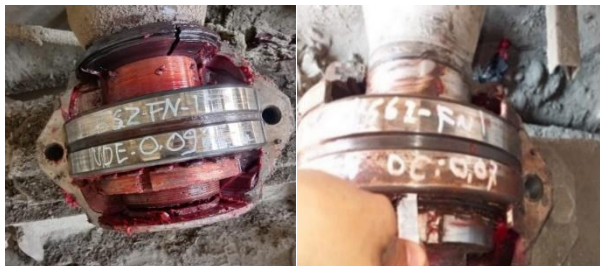
Selanjutnya pengecekan *bearing*, bantalan (*bearing*) adalah komponen mesin yang menopang poros berbeban untuk memastikan gerakan putaran atau bolak-balik berjalan lancar, aman, dan tahan lama (Harling & Apasi, 2018). Pemeriksaan *bearing* mencakup kondisi fisik, keausan *pillow block*, dan pelumasan untuk mengurangi gesekan, keausan, panas, mencegah korosi, dan debu (Fauzi, 2024). Pemeriksaan menunjukkan *bearing* baik, suhu normal, pelumas optimal, dan vibrasi dicek oleh tim CBM. Salah satu cara untuk mengatasi masalah mesin adalah dengan menggunakan analisis getaran (Suryadi & Vetrano, 2018). Getaran besar dapat merusak mesin dan merambat ke komponen lain, membahayakan keseluruhan sistem (Mustofa & Hanifi, 2022). Hasil pengukuran celah (*clearance*) pada *spherical roller bearing* menggunakan *filler gauge*. Nilai yang diperoleh adalah NDE (*Bearing Free*):0,09 dan DE (*Bearing Fix*):0,07. Pengecekan tim Condition-Based Monitoring (CBM) menunjukkan nilai vibrasi RMS di bawah 4,5 mm/s, masih dalam batas aman sesuai standar ISO 10816-3. Nilai rata-rata statistik dari amplitudo yang dihasilkan oleh getaran mesin dikenal sebagai RMS (*Root Mean Square*) (Febrianto, 2018).

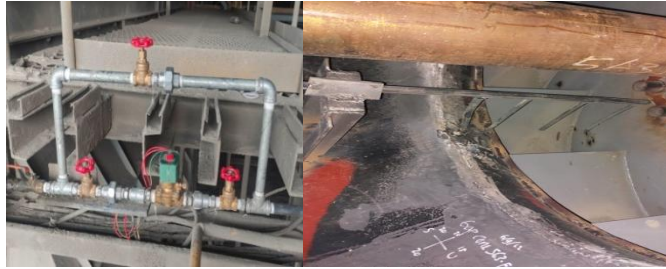
- 2 Implementasi Desain *Automatic cleaning blade* dapat mencegah terjadinya penumpukan debu yang berlebihan dan mengurangi potensi vibrasi pada *fan* yang disebabkan oleh debu yang menempel pada *blade*.

Peningkatan emisi debu pada *stack bag filter 562-BF1* mengindikasikan material melewati *fan*, yang dapat menyebabkan penempelan pada *blade fan* dan meningkatkan vibrasi akibat *unbalance*. Untuk mengurangi penumpukan debu, dipasang *automatic cleaning blade* dengan sistem indikator alarm emisi debu yang aktif jika emisi melebihi 70 mg/Nm<sup>3</sup>. Ketika emisi mencapai nilai tersebut, *solenoid* pada saluran pipa udara akan terbuka otomatis untuk membersihkan *blade fan*.

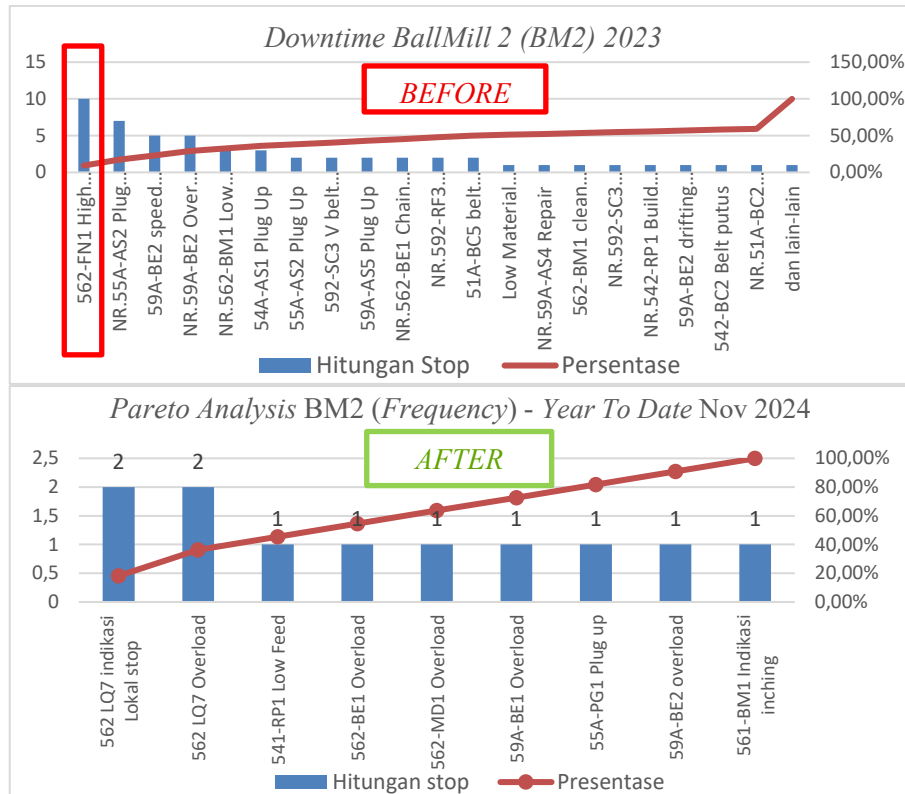
**Gambar 8.** Data Pareto *After* Pemasangan *Automatic Cleaning Blade*

Tahap terakhir adalah mengevaluasi hasil inovasi untuk menentukan keberhasilannya dengan membandingkan data *downtime* sebelum dan sesudah inovasi dilakukan. Gambar 8 menunjukkan perbandingan *downtime* BM2 antara tahun 2023 dan 2024. Setelah perbaikan, tidak lagi terjadi *downtime* akibat vibrasi tinggi pada *Fan* 562-FN1, yang menandakan keberhasilan tindakan perbaikan.
