SOSIALISASI DIMENSI SALURAN DRAINASE DI WILAYAH TERDAMPAK GEMPA CIANJUR

PEMANAS: Jurnal Pengabdian Masyarakat Nasional
Vol. 3, No. 2 November 2023, Hal 153 - 163

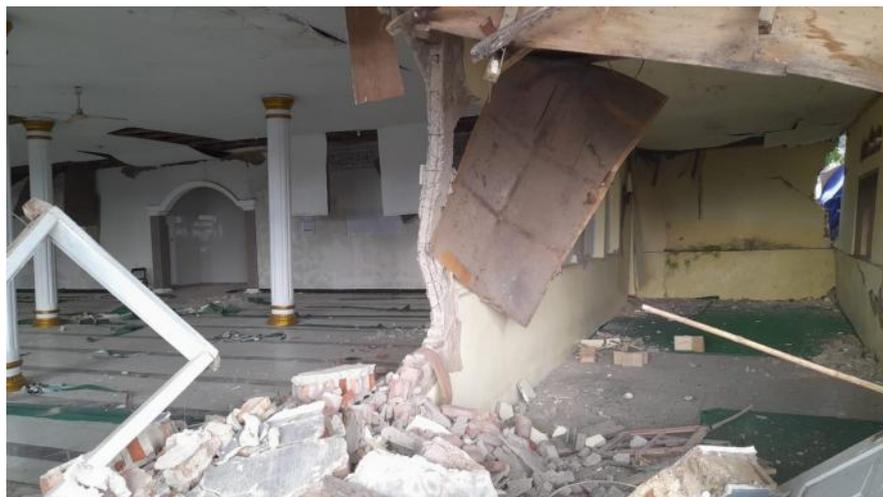
Gambar 2. Kerusakan akibat gempa Cianjur
Sumber: Pribadi

Gambar 2 adalah dokumentasi pribadi tim yang menunjukkan bagaimana bangunan musholla yang semula masih bagus dan terawat kini luluh lantak akibat gempa. Bagian plafonnya terlihat jebol, begitu pun dinding pembatas dua ruangan pada musholla tersebut.

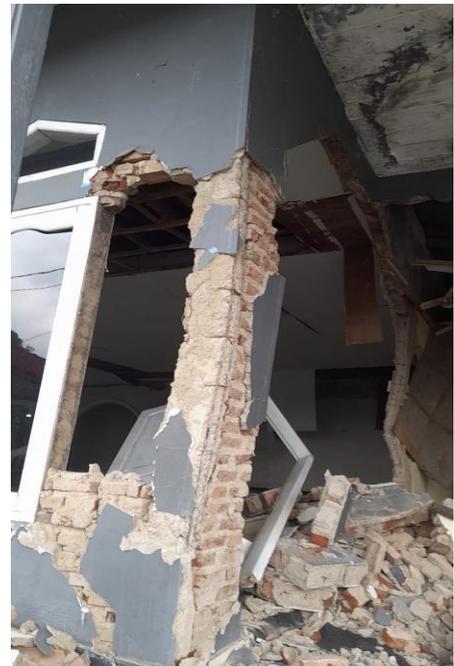
Gambar 3 menunjukkan kerusakan yang terjadi pada kolom-kolom dinding, kerusakan struktur yang terjadi tentunya memerlukan pemeriksaan kekuatan bangunan untuk menentukan langkah yang tepat yang perlu diambil terhadap bangunan tersebut.

Gambar 3 Kolom dan dinding bangunan mengalami kerusakan

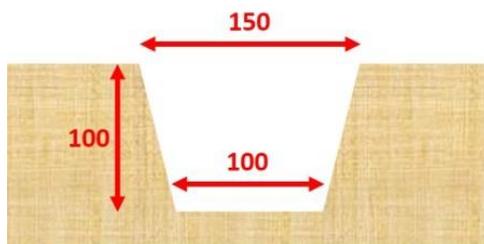
Drainase pada gambar 4 sebagai contohnya, memiliki bentuk penampang trapesium, lebar atasnya 150 cm, lebar bawahnya 100 cm, dan ketinggian saluran drainase termasuk *freeboard* adalah 100 cm, dan total panjang dari drainase tersebut adalah sepanjang 100 meter.

Gambar 4. Contoh drainase bentuk trapesium
 Sumber: Fakhli, 2018

Maka volume pekerjaan dari drainase tersebut adalah volume trapesium dikali dengan panjang drainase. Sebagai berikut:

$$\text{Volume pekerjaan drainase} = \left(\left(\frac{(\text{lebar atas} + \text{lebar bawah})}{2} \right) \times \text{tinggi} \right) \times \text{panjang drainase}$$

$$\text{Volume pekerjaan drainase} = \left(\left(\frac{(1,5 \text{ m} + 1 \text{ m})}{2} \right) \times 1 \text{ m} \right) \times 100 \text{ m}$$

$$\text{Volume pekerjaan drainase} = 125 \text{ m}^3$$

Dari hasil perhitungan di atas maka dapat diketahui volume pekerjaan drainase tanpa *lining* atau saluran tanah tersebut adalah 125 m³.

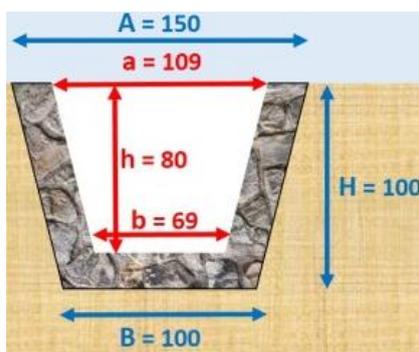
Apabila drainase menggunakan *lining*, seperti pada gambar 5, misalnya ukuran atau dimensi saluran drainase adalah sama dengan contoh yang tanpa *lining* di gambar 4, hanya saja saluran tersebut ditambahkan *lining* dari pasangan batu setebal 20 cm.

Gambar 5. Contoh drainase bentuk trapesium dengan *lining*
 Sumber: Fakhli, 2018

Sehingga untuk mengetahui volume pekerjaan drainase pada gambar 5, perhitungannya adalah:

$$\text{Volume pekerjaan drainase} = \left[\left(\left(\frac{A+B}{2} \right) \times H \right) - \left(\left(\frac{a+b}{2} \right) \times h \right) \right] \times \text{panjang drainase}$$

$$\text{Volume pekerjaan drainase} = \left[\left(\left(\frac{1,5+1}{2} \right) \times 1 \right) - \left(\left(\frac{1,09+0,69}{2} \right) \times 0,8 \right) \right] \times 100$$

$$\text{Volume pekerjaan drainase} = [(1,25) - (0,712)] \times 100 = 53,8 \text{ m}^3$$

Dari hasil perhitungan di atas maka dapat diketahui volume pekerjaan drainase dari pasangan batu tersebut adalah 53,8 m³. Untuk drainase tipe U, pada dasarnya perhitungan volume menggunakan konsep yang sama dengan cara menghitung drainase bentuk trapesium.
