EVALUASI FASAD KULIT GANDA TERHADAP PENCAHAYAAN ALAMI PADA BANGUNAN MASJID WTC JENDRAL SUDIRMAN

Vitruvian vol 11 no 3 Juni 2022

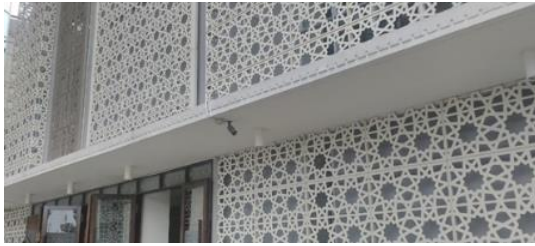
Gambar 4. Awning pada lantai dasar

Bangunan Masjid WTC Jendral Sudirman memiliki 2 ruang ibadah yang terdapat pada lantai dasar, lantai 2, lantai 3, dan lantai 4. Semua bukaan atau jendela pada lantai dasar, 2, 3, dan 4 diluarnya langsung terdapat kulit ganda. Tetapi pada lantai dasar, diatas bukaan berkulit ganda tersebut terdapat canopy atau awning agar penguji tidak kehujanan saat mengakses ruang ibadah masjid. Lantai 2, 3, dan 4 tidak memiliki awning di luar bukaan kulit ganda.

Dilihat dari rata-rata pencahayaan alami, ruang ibadah di lantai 1 masih kurang memadai dari segi pencahayaan. Hal ini dikarenakan kurangnya bukaan pada lantai 1 serta terdapat awning dan fasad kulit ganda yang memfilter pencahayaan alami. Padahal pada pengukuran TU1, TU2, dan TU3 menunjukkan bahwa pencahayaan diluar bangunan lebih dari 200 lux.

1. Strategi desain untuk mengoptimalkan pencahayaan alami pada lantai 1 adalah dengan menghilangkan kulit ganda
2. Pada lantai 1 diperlukan pencahayaan buatan yang memadai
3. Awning lantai 1 bisa diganti materialnya missal memakai canopy kaca atau poly carbonate daripada dak beton agar tidak menghalangi cahaya yang masuk kedalam bangunan lantai 1.

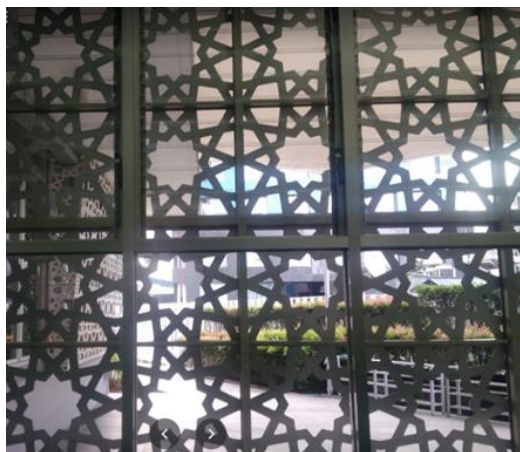
Gambar 6. Bukaan yang langsung bersinggungan dengan kulit ganda

Titik ukur 11, 12, 13, 14, 15, 16, dan 17 memiliki tingkat lux terendah tapi masih memadai hal ini dikarenakan titik ukur yang jauh dari bukaan atau jendela. Bisa dilihat bahwa titik ukur outdoor luxnya sangat tinggi, hal ini menyebabkan silau. Dengan adanya jendela berfasad kulit ganda terbukti bisa memfilter cahaya yang masuk.
