STUDI PERUBAHAN FISIK RUMAH TRADISIONAL BANJAR (*Study of Physical Changes in Banjar Traditional Houses*)

Vitruvian vol 12 no 3 Juni 2023

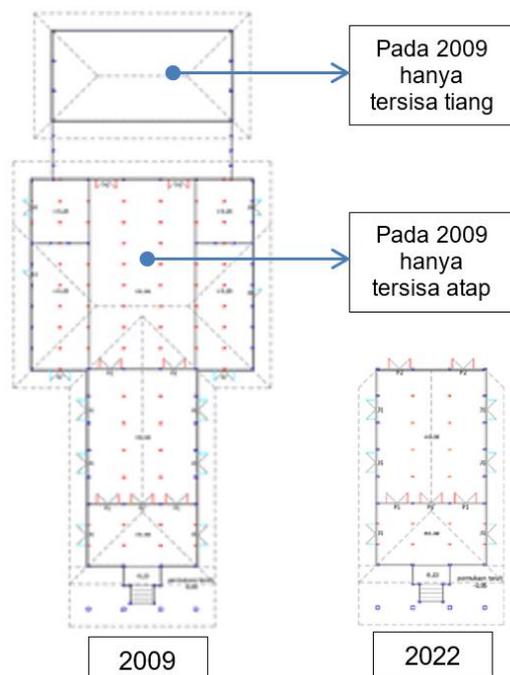
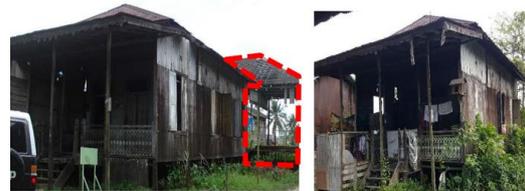
Gambar 4. Perubahan sampel 2 dari 2009 dan 2022.

Dari gambar 4 terlihat bahwa sampel 2 mengalami pengurangan yang sangat besar, hanya tersisa bagian depan bangunan.

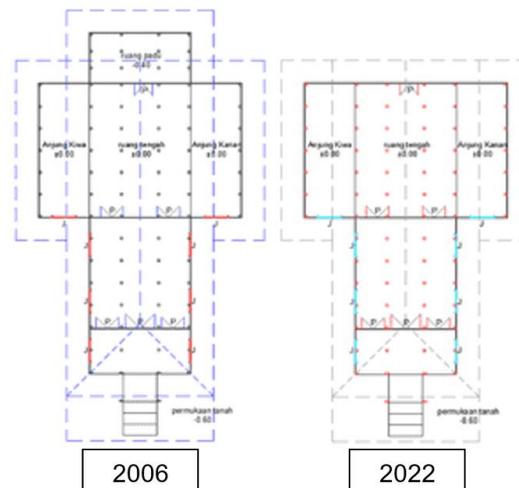
Gambar 5. Perubahan sampel 3 dari 2009 dan 2022.

Dari gambar 5 terlihat bahwa sampel 3 mengalami pengurangan ruang belakang atau dapur.

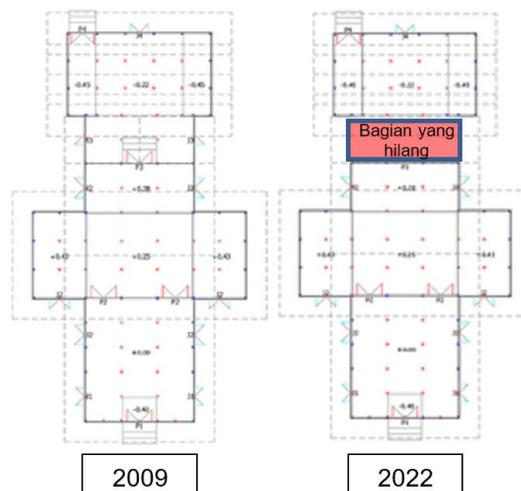
Gambar 6. Perubahan sampel 1 dari 2009 dan 2022

Pada gambar 6 terlihat bahwa sampel 1 kehilangan bagian penghubung ke ruang belakang (yang berwarna merah), sehingga seolah-olah terdiri dari 2 bangunan.

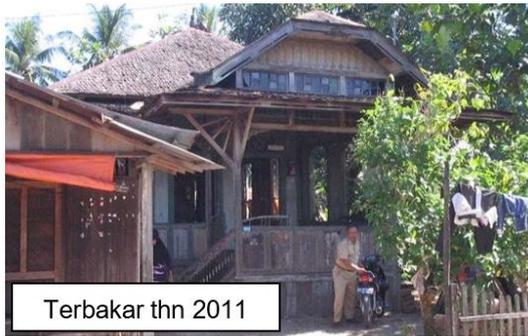
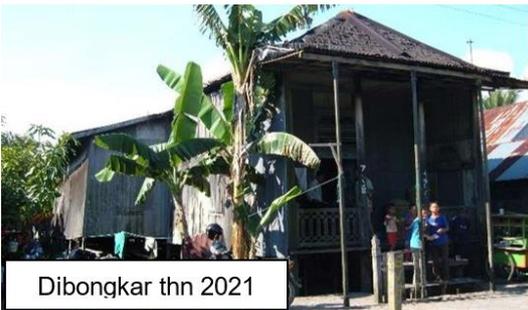
Terdapat pula 2 sampel (gambar 7) yang tidak termasuk dalam sampel yang dipilih yang sudah mengalami kepunahan. Satu sampel berada di Sei Jingah yang punah karena kebakaran pada tahun 2011. Satu lagi di Kuin Utara milik Norhayati yang dihancurkan oleh pemilik (pembeli) yang baru untuk dijadikan bengkel kerja.

Gambar 7. Rumah tradisional yang sudah musnah.
Sumber : Penulis, 2022

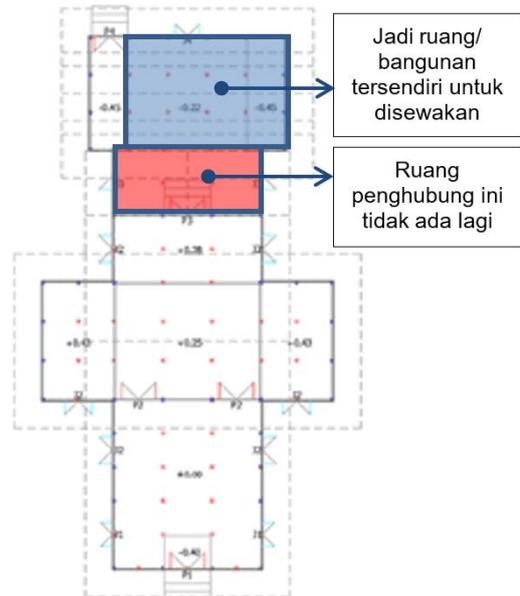
Gambar 8. Perubahan ruang sampel 1.
Sumber : Penulis, 2022

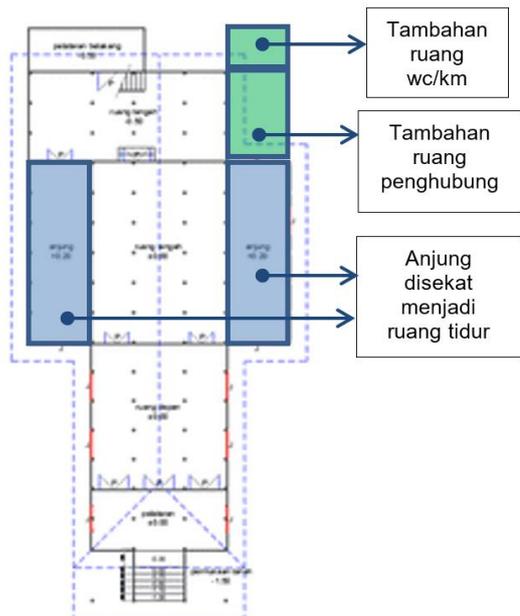
Gambar 9. Perubahan ruang sampel 4
Sumber : Penulis, 2022

Penambahan ruang disebabkan kebutuhan akan wadah kegiatan atau penambahan penghuni bangunan. Ruang yang bertambah umumnya ruang tidur, ruang dapur dan km/wc (lihat lagi gambar 9, 10, 11 dan 12).

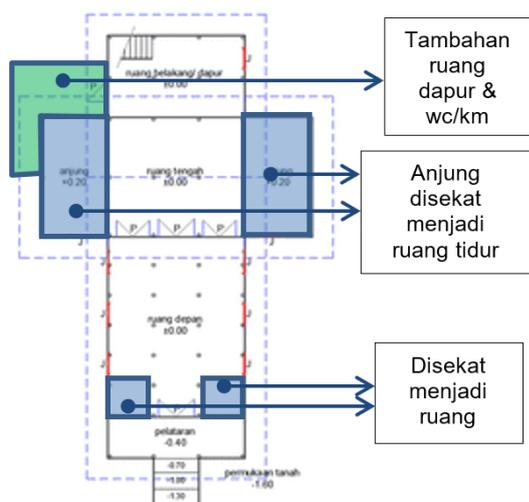
Gambar 10: Perubahan ruang sampel 5
Sumber: Penulis, 2022

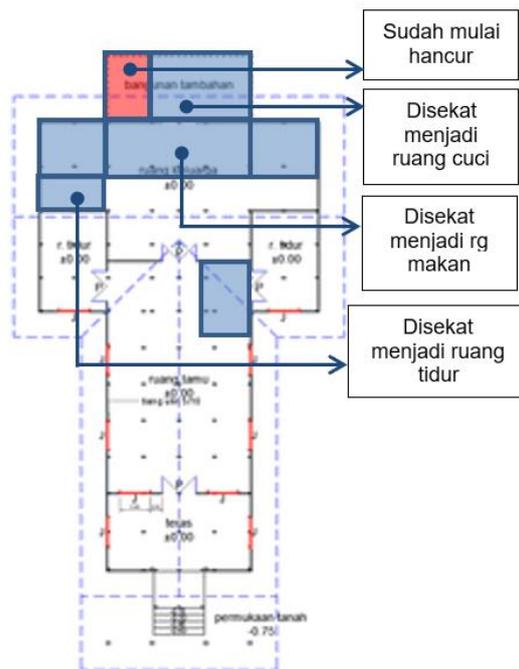
Gambar 12. Perubahan ruang sampel 7
Sumber: Penulis, 2022

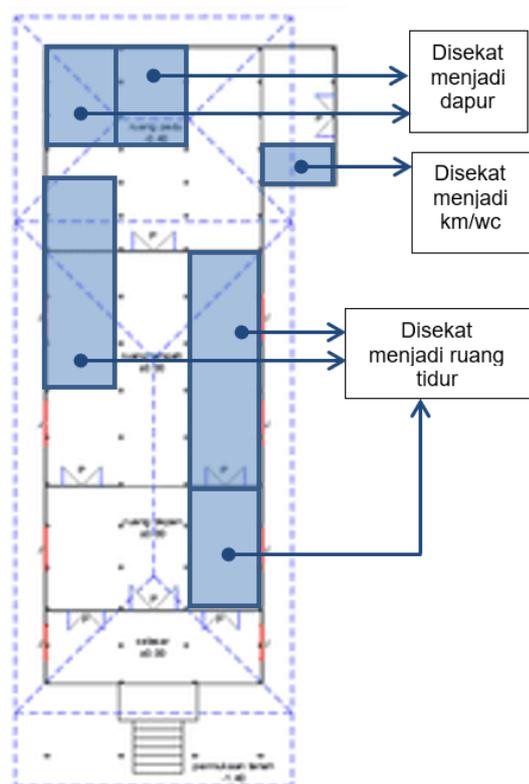
Gambar 11. Perubahan ruang sampel 6
Sumber : Penulis, 2022

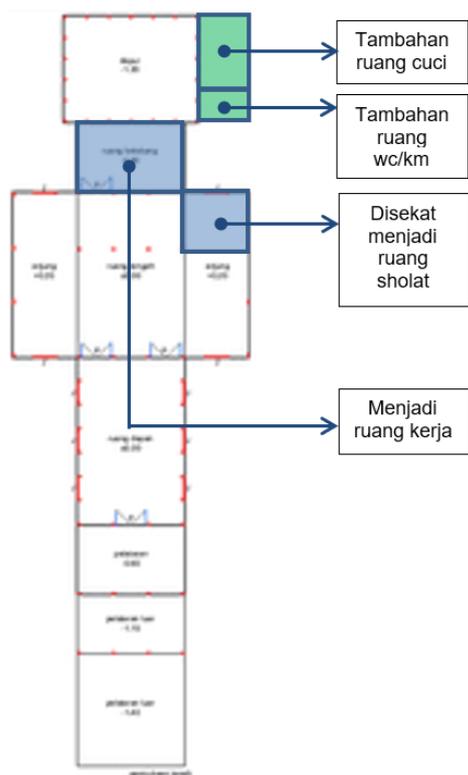
Sampel 10 yang berada di Teluk Selong tidak mengalami perubahan, dikarenakan sudah lama tidak dihuni. Sampel 8 dan 9 di Teluk Selong merupakan sampel khusus, dikarenakan 2 sampel tersebut merupakan benda cagar sejak 1989. Sampel 8 relatif tidak ada perubahan denah, kecuali sedikit penambahan km/wc pada bagian paling belakang. Sedangkan sampel 9 ada penambahan bagian bangunan dan juga perubahan fungsi ruang, sebagaimana terlihat pada gambar 13.

Gambar 13. Perubahan ruang sampel 9
Sumber: Penulis, 2022

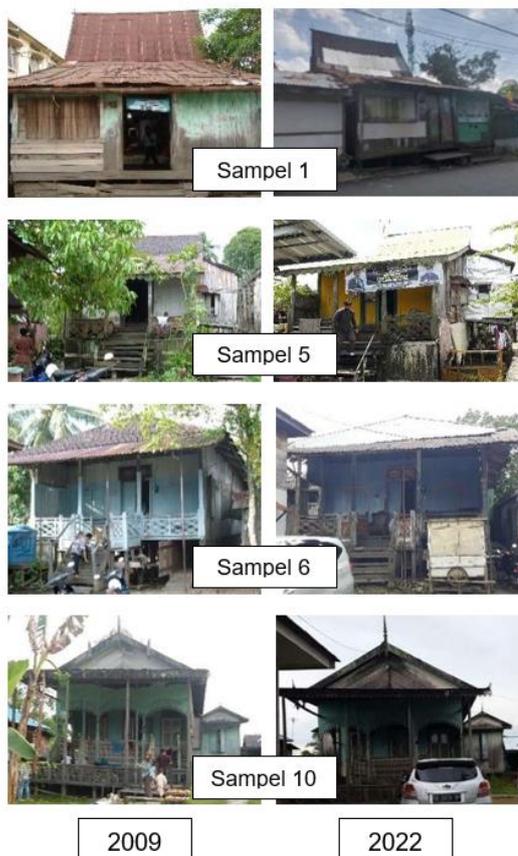
Sampel 1 pada tahun 2009 seluruh pelapis atapnya sudah berupa seng gelombang, dan pada 2022 ada penambahan atap seng gelombang baru. Umumnya atap seng gelombang langsung dipasangkan atau dilapiskan di atas atap sirap.

Sampel 5, 6 dan 10 pada tahun 2009 atapnya masih berupa sirap, namun pada 2022 ini seluruhnya dilapis dengan seng gelombang, seperti terlihat pada gambar 14.

Gambar 14. Perubahan atap sampel 1, 5, 6 dan 10.

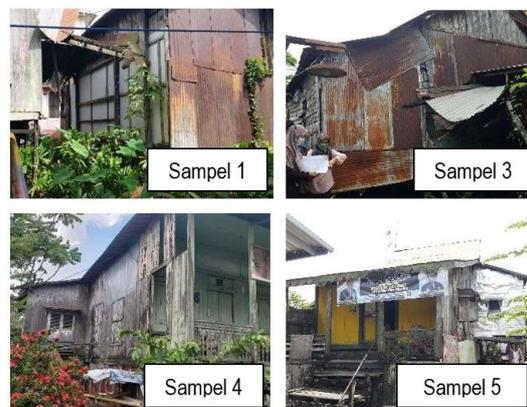
Perubahan pada dinding berupa dinding luar dan dinding dalam. Dinding luar umumnya terdiri dari 2 macam, dimana yang pertama dinding dibiarkan apa adanya atau tetap (sampel 7, 8, 9 dan 10). Dan yang kedua dinding luar dilapisi dengan seng lembaran atau seng gelombang.

Gambar 15. Beberapa perubahan pada dinding luar.

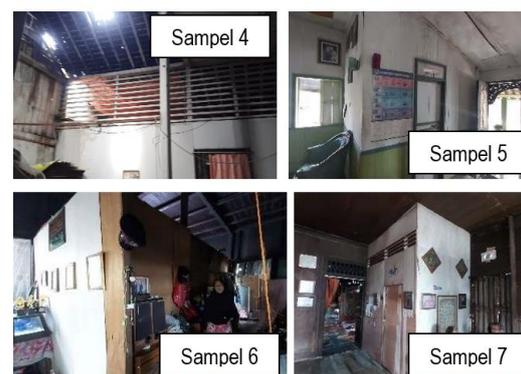
Dinding dalam umumnya terdiri dari beberapa material, yaitu: tripleks (plywood), papan kayu, calciboard dan seng. Material tripleks dan kayu merupakan material yang sudah digunakan cukup lama, sedangkan material calciboard relatif masih baru. Material seng umumnya digunakan untuk area yang basah seperti km/wc dan tempat

Gambar 16. Beberapa perubahan pada dinding dalam.

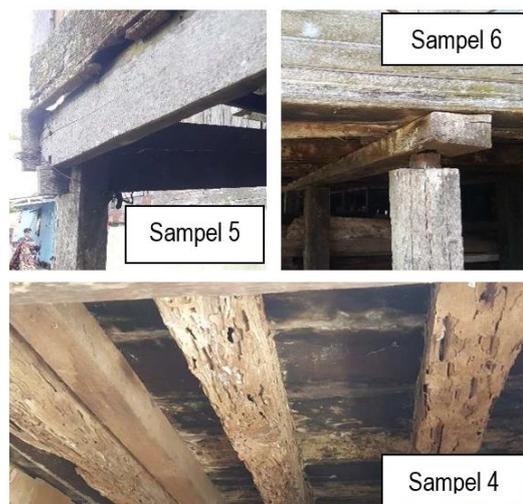
Pondasi pada semua sampel dalam keadaan baik, dimana tidak terjadi penurunan tiang-tiang. Sedangkan kondisi tiang-tiang relatif baik, namun sebagian ada yang mengalami kemiringan. Balok utama lantai relatif baik, balok anak (kasau) ada sebagian kondisinya mengalami pelapukan umumnya yang terbuat dari kayu bukan ulin. Demikian pula papan lantai ada pula sebagian mengalami pelapukan terutama yang terbuat dari kayu meranti atau bukan ulin. Hanya ada satu yaitu sampel 10 yang mengalami penurunan struktur pada bagian dinding terluar bangunannya.

Sistem struktur bawah rumah tradisional Banjar tersusun sedemikian sehingga tidak memerlukan suai sebagai pengaku (bracing) (Huzairin, 2021). Dari 10 sampel hanya sampel 8 dan 9 yang menambahkan suai, namun hanya pada beberapa bagian kecil dari deretan tiang. Beberapa contoh dapat dilihat pada gambar 17.

Gambar 17. Beberapa kasus pada struktur bawah.

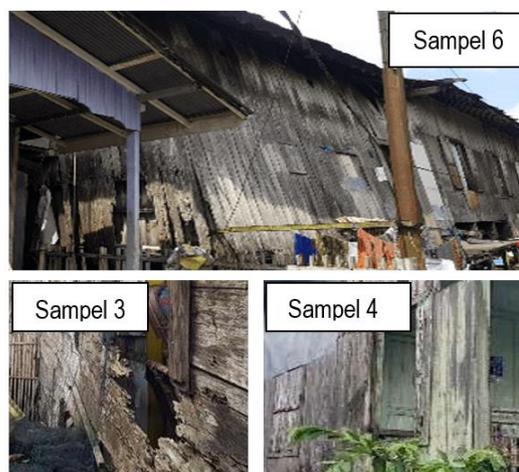
Sistem struktur badan relatif baik pada semua sampel, kecuali pada sampel 6 yang mengalami kemiringan badan struktur yang sejak 2009 sudah mengalami hal tersebut. Namun kebanyakan sampel mengalami pelapukan pada papan dindingnya dan juga sebagian rangka horisontal dinding, dimana material kayunya umumnya dari kayu meranti atau bukan ulin yang kurang tahan lama terhadap cuaca.

Gambar 18. Beberapa kasus pada struktur badan.

Gambar 18 menunjukkan beberapa sampel yang memiliki masalah pada struktur badan. Sistem struktur atas atau atap relatif dalam kondisi baik, namun jika terjadi kebocoran maka dapat merusak kuda-kuda, reng dan bahan lainnya yang tidak terbuat dari kayu ulin. Hal ini terlihat pada beberapa sampel.

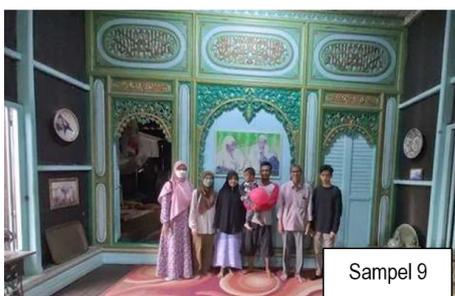
Gambar 19. Tawing halat masih dalam kondisi baik.

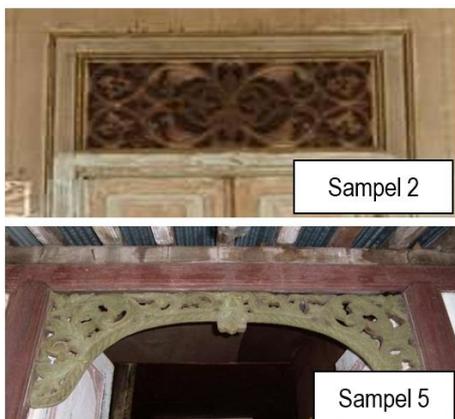
Demikian pula halnya dengan dahi lawang, umumnya masih dalam keadaan baik, terutama yang terdapat pada pintu depan. Sedangkan jurai lawang hanya sebagian saja yang masih terpelihara dengan baik (gambar 20).

Gambar 20. Dahi lawang dan jurai lawang umumnya dalam keadaan baik.

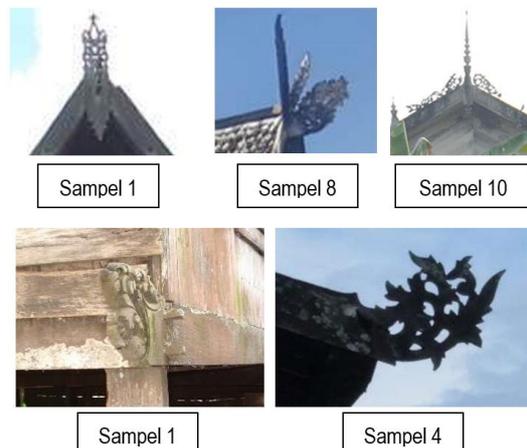
Ornamen papilis (listplank) umumnya keadaan semakin memburuk pada semua sampel, kecuali pada sampel 8 dan 9. Demikian pula halnya dengan rumbai pilis (hiasan di ujung listplank), Kondisinya semakin memburuk dan ada beberapa sampel yang sudah tidak ada lagi rumbai pilisnya.

Gambar 21. Pucuk bubungan dan rumbai pilis umumnya semakin memburuk kondisinya.

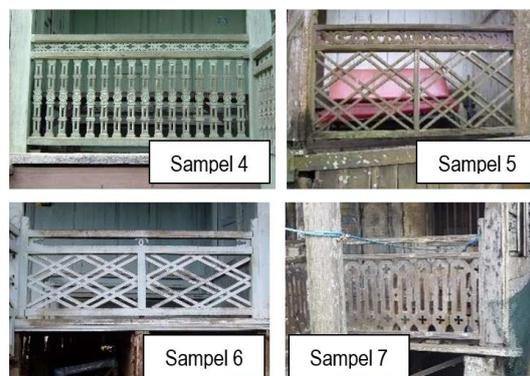
Gambar 22. Kandang rasi umumnya dalam keadaan baik.

Ornamen kandang rasi (pagar) umumnya relatif masih terawat pada seluruh sampel, sekalipun bangunan yang sudah rusak atau hilang bagian belakangnya
