ANALISIS AKSESIBILITAS DESAIN BANGUNAN PADA GEDUNG MUSEUM KERIS SURAKARTA

Zamzammiah Nur Aini¹, Dwi Aris Himawanto²

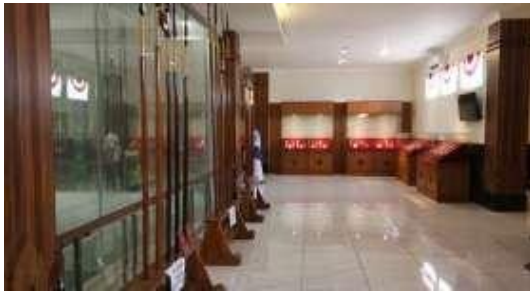
Gambar 1. Ruangannya di Museum Keris

Pada ruangan museum tidak ditemukan perbedaan tinggi lantai. Pencahayaan pada ruangan pembuatan keris cenderung kurang terang. Pada bagian pameran cara membuat keris seperti (Gambar 2) tidak ada cahaya sorot. Sehingga pameran bagian tersebut kurang memperlihatkan pesan (tentang cara pembuatan keris) yang akan ditunjukkan pada para pengunjung. Beel (Heylighen, dkk, 2013) menyebutkan bahwa di dalam museum, pengunjung dipandu melalui pameran dari satu titik cahaya ke cahaya lainnya.

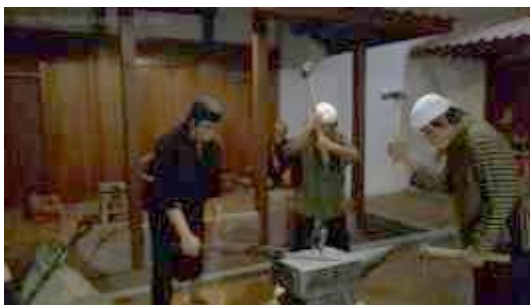
Gambar 2. Pameran Cara Membuat Keris

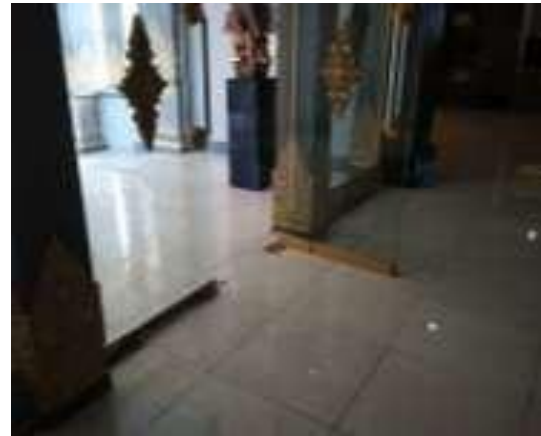
Pintu masuk utama Museum Keris terbuat dari kaca yang cukup berat dan agak sulit dibuka oleh pengunjung, terutama pengunjung difabel. Pintu utama ini juga belum menggunakan sistem otomatis. Namun pada jam kunjung, pintu ini selalu terbuka lebar, sehingga pengunjung tidak perlu kesulitan membuka pintu tersebut.

Menurut Permen PU No. 30 Tahun 2006, lebar bukaan pintu utama minimal 90 cm. Pintu utama museum ini lebar bukaannya lebih dari 90 cm, sesuai dengan ketentuan yang berlaku. Bukaan pintu yang lebar memberi kemudahan pengunjung difabel memutar kursi roda, dan memberi keleluasaan untuk bergerak (Widi & Nirwansyah, 2013).

Gambar 3. Pintu Utama Museum Dari Dalam Ruangan

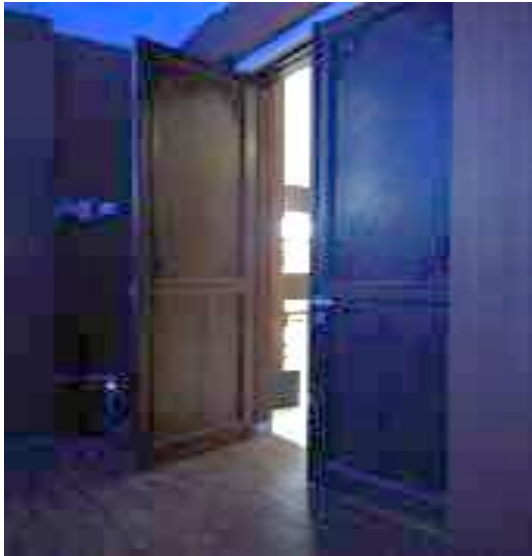
Selain pintu utama, terdapat pintu bukan utama yang memiliki lebar bukaan lebih dari 80 cm, sesuai dengan ketentuan dalam Permen PU No. 30 Tahun 2006. Pintu bukan utama pada Gambar 4 merupakan pintu Ruang Audiovisual, yaitu ruang tempat melihat tayangan mengenai proses pemuatan keris. Terdapat perbedaan tekstur lantai pada pintu ini, namun tidak ada perbedaan ketinggian lantai yang dapat menghambat mobilitas pengunjung dengan kursi roda. Pintu bukan utama ini terbuat dari kayu yang berat dan kemungkinan sulit dibuka oleh pengunjung dengan kursi roda. Namun pintu ini tidak pernah tertutup rapat, salah satunya selalu terbuka cukup lebar untuk pengunjung dengan kursi roda. Pada pintu ini juga belum terdapat alat penutup pintu otomatis.

Gambar 4. Pintu Bukan Utama

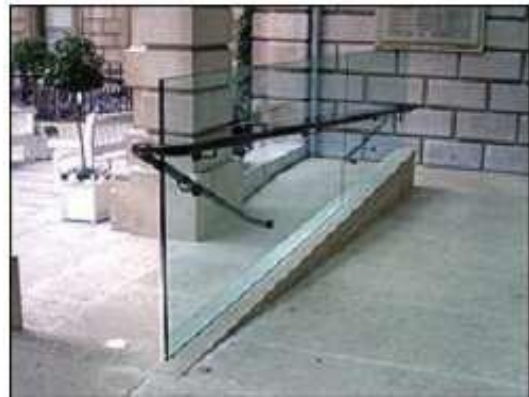
Gambar 5. Ram Pada The Whitby Abbey North Yorkshire

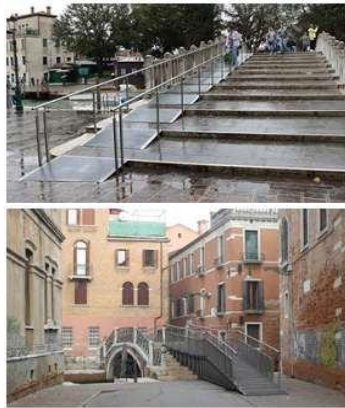
Gambar 7. (a) Ram Pada Jembatan Papadopoli Dengan Pijakan; (b) Ram Pada Jembatan Ognissanti Dengan Pijakan

Kedua ram ini tidak dilengkapi dengan *handrail* (pegangan rambat). Meski demikian, ram pada Gambar 6. (a) sudah dilengkapi dengan tepi pengaman dengan lebar 10 cm. Lantai pada ram sudah memiliki tekstur, namun lantai ram masih terlampau licin untuk dilewati pengunjung dengan kursi roda, terutama ram pada Gambar 6. (a) yang berada di luar dan tidak terlindung oleh atap. Jika lantai ram basah, dapat menjadi hambatan bagi pengunjung dengan kursi roda. Salah satu solusi yang mungkin dapat diterapkan pada lantai ram supaya tidak terlalu licin adalah dengan memberikan pijakan pada lantai. Seperti dalam Arengi dan Pane (2016), yang menyebutkan bahwa di Venesia terdapat proyek jembatan berbentuk ram yang memiliki pijakan. Bentuk pijakan dapat dilihat pada Gambar 7. (a) dan (b).

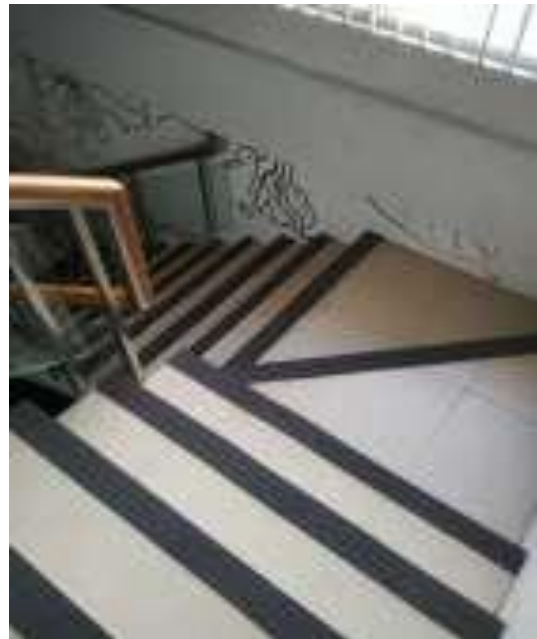
Desain tangga pada Museum Keris Surakarta sudah disesuaikan dengan ketentuan yang ada. Namun ada beberapa hal yang dapat menyebabkan kurang nyaman bagi pengunjung, terutama pengunjung difabel, antara lain belum ada penambahan panjang pada pegangan rambat, dan terdapat pijakan berbentuk segitiga pada belokan tangga.

Gambar 8. Tangga Pada Museum Keris Surakarta

Kekurangan pada tangga di Museum Keris dapat ditoleransi, karena pada bangunan museum berlantai lima ini sudah terdapat lif. Pengunjung difabel dapat langsung menggunakan lif untuk mengunjungi ruang-ruang di lantai atas.

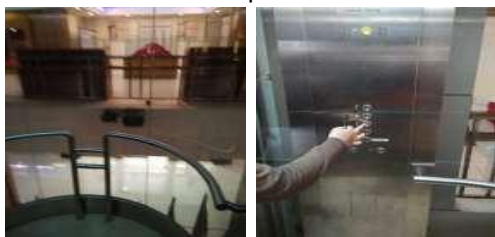
Gambar 9. (a) Ruang Lif; (b) Panel Lif di Museum Keris Surakarta

Lif pada Museum Keris memiliki lantai ruangan yang sejajar dengan lantai gedung, sehingga memudahkan pengguna kursi roda untuk masuk atau keluar. Panel baik di dalam maupun di luar ruangan lif memiliki tinggi yang sesuai dengan ketentuan dan dilengkapi dengan tampilan visual yang menunjukkan posisi lif. Ruang lif juga dilengkapi dengan pegangan rambat.

Namun masih terdapat beberapa hal yang masih bisa membuat penyandang difabel kurang nyaman dalam menggunakan lif, antara lain disebabkan oleh belum adanya *Braille* pada panel lif, dan lebar bersih lif kurang dari 140x140 cm. Selain itu, dinding pada ruangan lif berupa dinding transparan, bukan berupa dinding yang dapat memantulkan bayangan pintu lif.

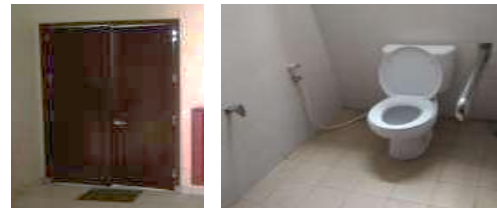
Gambar 10. (a) Pintu Toilet Khusus Difabel (b) Bagian Dalam Toilet Khusus Difabel

Pada Museum Keris Surakarta sudah terdapat toilet khusus pengunjung difabel yang terletak di lantai 1. Bagian dalam toilet sudah aksesibel dan sesuai dengan ketentuan yang berlaku. Namun pada bagian luar masih belum terdapat rambu atau simbol penunjuk toilet khusus difabel, sehingga dapat membingungkan pengunjung difabel untuk menemukan toilet khusus difabel. Bahan pada pintu toilet berat, dan kemungkinan dapat menyulitkan pengunjung difabel, terutama pengguna kursi roda. Selain itu, belum terdapat tombol bunyi darurat pada toilet khusus difabel. Padahal, tombol bunyi darurat pada toilet khusus difabel sangat penting, untuk menanggulangi kemungkinan kecelakaan dan situasi darurat (Kadir & Jamaludin, 2013).

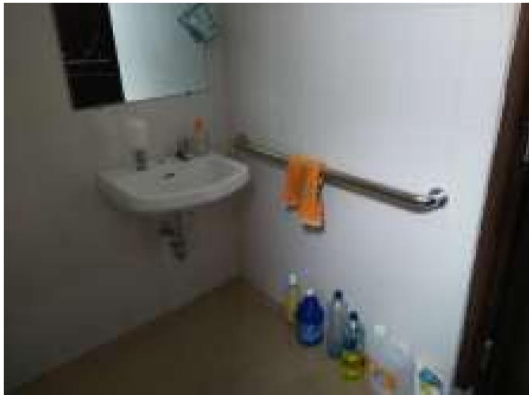
Gambar 11. Wastafel Di Dalam Toilet Khusus Difabel

Terdapat wastafel khusus difabel yang terletak di dalam toilet khusus difabel di Museum Keris Surakarta. Wastafel ini secara umum sudah sesuai dengan ketentuan yang berlaku. Hanya saja terdapat beberapa hal yang perlu diperbaiki letaknya, salah satunya cermin wastafel yang bisa dipasang agak turun, atau bisa dibuat menempel dengan permukaan wastafel. Tujuannya supaya pengguna difabel dapat menggunakan cermin tersebut dengan mudah. Selain itu, botol-botol pembersih lantai yang diletakkan di bawah pegangan rambat dapat dipindah ke bagian lain supaya tidak mengganggu ruang gerak pengguna kursi roda.

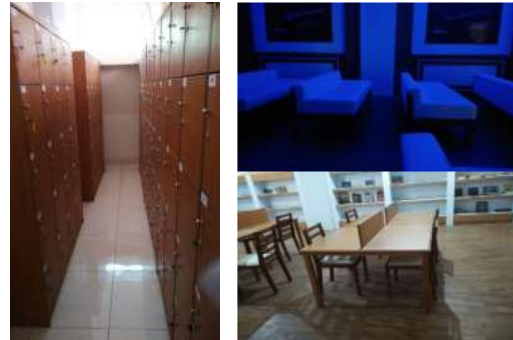
Gambar 12. (a) Ruang Loker; (b) Ruang Audiovisual; (c) Ruang Baca

Di Museum Keris, pengunjung diwajibkan untuk menitipkan barang bawaan seperti tas dan jaket di ruang loker yang terletak di sebelah kiri loket. Di dalam ruang loker yang cukup sempit ini, terdapat beberapa rak berukuran besar yang disusun berhadapan. Jarak antar loker yang berhadapan ini cukup sempit, tidak sampai 100 cm. Pengunjung dengan kursi roda kemungkinan tidak dapat mengakses ruangan ini, karena tidak ada ruang gerak yang cukup untuk kursi roda yang digunakan.

Sedangkan pada ruang audiovisual (Gambar 12. (b), kanan atas), terdapat kursi-kursi panjang yang disusun dengan jarak kurang lebih 50 cm. Sebagai tempat duduk aksesibel, diletakkan kursi di bagian paling belakang dengan jarak lebih dari 100 cm dari kursi di depannya. Kursi di bagian paling belakang ini dapat diakses oleh pengunjung difabel, terutama pengguna kursi roda. Untuk mengakses kursi ini, pengunjung difabel dapat melalui pintu di bagian belakang yang paling dekat dengan kursi tersebut.

Pada Gambar 12. (c) di sebelah kanan bawah, terlihat sebuah ruangan yang disiapkan bagi pengunjung yang ingin membaca koleksi ruang baca Museum Keris. Di ruangan tersebut, terdapat beberapa meja persegi panjang untuk pengunjung. Jarak antar meja kurang dari 140 cm, yang berarti kurang sesuai bagi ruang gerak pengguna kursi roda.

Mishchenko (2013) menyebutkan bahwa aksesibilitas ke dan di dalam gedung sangat diperlukan, pun peletakan dan desain furnitur di dalam gedungnya. Kurangnya ruang gerak di dalam ruangan menciptakan hambatan pergerakan horizontal penyandang difabel. Sehingga diperlukan penyesuaian atau penataan kembali perabot di dalam ruangan-ruangan yang memiliki ruang gerak kurang.

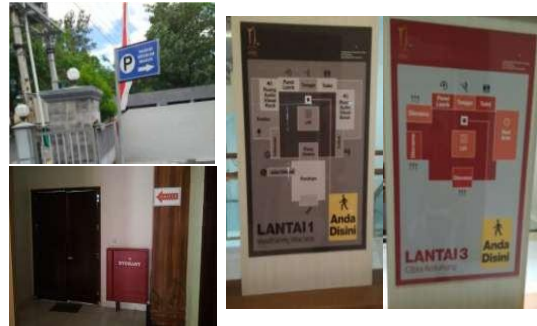
Gambar 13. (a) Rambu Penunjuk Tempat Parkir; (b) Rambu Penunjuk Toilet; (c) Papan Informasi

Pada Museum Keris Surakarta, sudah terdapat beberapa rambu dan marka yang sesuai, misalnya penunjuk arah toilet, penunjuk jalur difabel, dan papan informasi. Untuk penunjuk arah parkir, baru ada penunjuk parkir umum saja, belum terdapat penunjuk parkir khusus difabel. Warna dan proporsi huruf/angka pada rambu dan marka sudah sesuai dengan persyaratan, yaitu harus kontras, sehingga mudah terbaca. Namun belum dilengkapi dengan huruf *Braille* pada setiap rambu dan marka yang ada. Lokasi penempatan rambu dan marka pada Museum Keris sudah sesuai, bebas dari penghalang, mendapat pencahayaan cukup dan tidak mengganggu sirkulasi.

Rambu dan marka pada museum ini dapat dilengkapi dengan petunjuk menggunakan huruf *Braille*, karena pengunjung difabel dengan gangguan penglihatan juga berhak untuk mengunjungi museum ini. Belum tersedianya petunjuk *Braille* pada museum juga terjadi di India, hal ini menjadi sorotan Negi (2011) yang menyatakan bahwa petunjuk dengan *Braille* sudah mulai diperkenalkan di bangunan kantor publik, namun belum banyak diterapkan di bangunan museum.

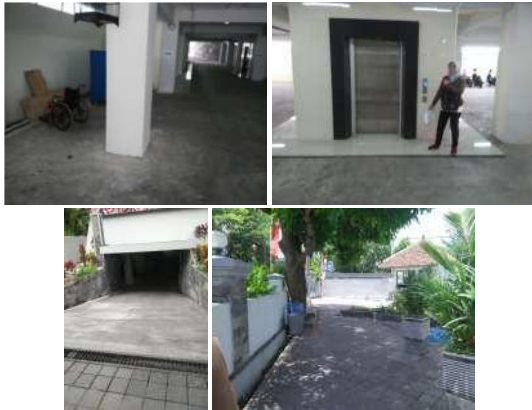
Gambar 14. (a) Tempat Parkir; (b) Lif Pada Tempat Parkir; (c) Jalan Menuju Tempat Parkir; (d) Jalan Menuju Gedung Museum Keris dari Tempat Parkir

Tempat parkir di museum ini belum dilengkapi parkir khusus penyandang difabel. Jarak tempat parkir dengan gedung museum kurang dari 60 meter, namun harus melalui tanjakan seperti ditunjukkan pada Gambar 14 (c), dan jalan sempit yang ditunjukkan Gambar 14 (d). Di dalam tempat parkir telah ada fasilitas lif dan tangga, namun sayangnya keduanya tidak dapat diakses oleh pengunjung biasa. Tangga hanya boleh digunakan oleh staf, sedangkan lif tidak dapat menjangkau tempat parkir, hanya bisa digunakan sampai lantai 2 saja. Keadaan ini dapat menimbulkan hambatan bagi pengunjung difabel, misalnya bagi pengguna kursi roda yang akan mengalami kesulitan melewati jalan pada Gambar 14 (c) dan (d). Sebenarnya, masalah ini dapat teratasi dengan memfungsikan lif supaya dapat diakses dari tempat parkir sampai lantai atas.
