PENGEMBANGAN PRIORITAS ALUN-ALUN SITUBONDO SEBAGAI RUANG TERBUKA PUBLIK

Vitruvian vol 13 no 1 Oktober 2023

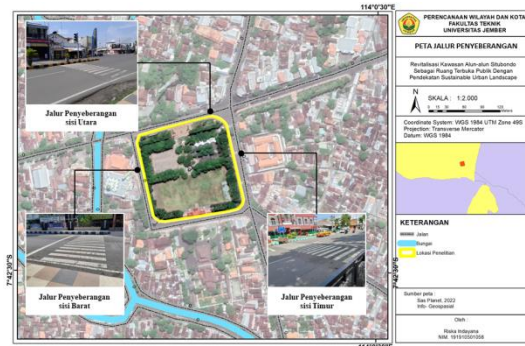
Gambar 3. Peta persebaran zebra cross
Sumber : Penulis, 2023

c. Jalur penyeberangan
Bagi pejalan kaki untuk menuju ke alun-alun dapat melalui jalur pedestrian yang terdapat di sekitar Alun-alun dan dapat menggunakan jalur penyeberangan berupa *Zebra Cross* pada sisi barat, utara dan timur alun-alun. Berikut merupakan peta persebaran jalur penyeberangan di kawasan Alun-alun Situbondo.

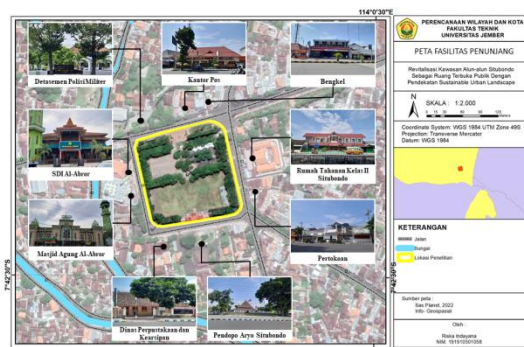
Gambar 2. Peta persebaran fasilitas penunjang
Sumber : Penulis, 2023

b. Kedekatan dengan fasilitas pengunjung
Alun-alun Situbondo merupakan sebuah ruang terbuka publik yang berada di pusat Kabupaten Situbondo sehingga disekitar alun-alun dikelilingi beberapa pemanfaatan fasilitas ruang publik seperti adanya bangunan peribadatan, perkantoran, pendidikan serta bangunan pelayanan dan jasa. Berikut merupakan penjelasan rinci terkait kedekatan alun-alun Situbondo dengan fasilitas penunjangnya.

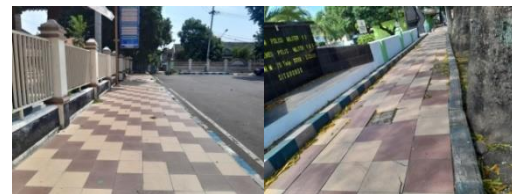
Gambar 4. Kondisi pedestrian di sekitar Alun-alun
Sumber : Penulis, 2023

Terdapat jalur pedestrian di sekitar alun-alun sehingga memudahkan pengunjung untuk mencapai alun-alun dari segala arah. Pada gambar 4 dapat dilihat bahwa jalur pedestrian sekitar alun-alun memiliki lebar pedestrian mencapai 2 hingga 3 meter dengan menggunakan perkerasan berupa *paving* dalam kondisi baik namun belum terdapat *guiding block* untuk pengguna difabel.

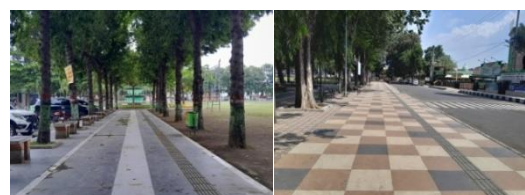
Gambar 5. Kondisi pedestrian di dalam Alun-alun
Sumber : Penulis, 2023

Pada area alun-alun memiliki lebar pedestrian yaitu 3 hingga 7 meter dengan menggunakan perkerasan berupa *paving* dan telah terdapat *ramp* dan *guiding block* untuk pengunjung disabilitas. Sedangkan untuk perkerasan sirkulasi alun-alun dapat dikatakan dalam kondisi kurang baik karena terdapat beberapa *paving* yang rusak. Pedestrian pada area alun-alun juga dilengkapi dengan tempat duduk, vegetasi peneduh dan lampu penerangan guna meningkatkan kenyamanan pengunjung.

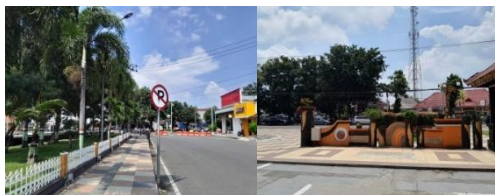
Gambar 7. Kondisi batas Alun-alun Situbondo

Pada kondisi eksisting alun-alun Situbondo, akses ke dalam alun-alun sebelah utara berupa pagar dinding setinggi 0,5 hingga 1 meter, sebelah selatan berupa pagar besi setinggi 0,5 meter, sebelah timur berupa 2 jenis pagar besi berukuran 0,5 meter dan 1,5 meter sehingga menyulitkan pengunjung untuk masuk dari arah timur, serta pada sisi sebelah barat tidak terdapat batas pagar namun hanya berupa pohon-pohon.

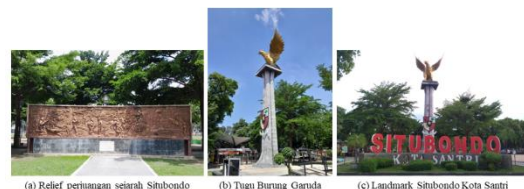
Gambar 9. Kondisi daya tarik citra dan identitas di alun-alun Situbondo
Sumber : Penulis, 2023

Daya tarik citra dan identitas di alun-alun Situbondo yaitu berupa tugu monumen Burung Garuda, relief perjuangan sejarah Situbondo dan landmark julukan 'Situbondo Kota Santri' sebagai ciri khas identitas dari alun-alun itu sendiri. Kondisi tugu Burung Garuda dan relief perjuangan sejarah Situbondo masih dalam kondisi baik dan terawat, namun untuk kondisi landmark 'Situbondo Kota Santri' tersebut kurang terawat karena terdapat beberapa huruf rusak sehingga mengurangi kesan estetika itu sendiri.

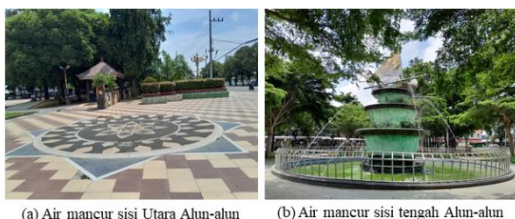
Gambar 10. Kondisi air mancur di Alun-alun Situbondo
Sumber : Penulis, 2023

yang menjadi daya tariknya. Salah satu air mancur terletak di sebelah utara alun-alun, biasanya area tersebut digunakan sebagai panggung terbuka untuk pertunjukan apabila terdapat acara tertentu. Sedangkan keberadaan air mancur lain terletak di sisi tengah alun-alun dengan patung perahu sebagai ikonnya, kondisi air mancur ini masih berfungsi sampai saat ini, namun masih banyak pengunjung yang membuang sampah sembarangan ke dalam kolam air mancurnya.

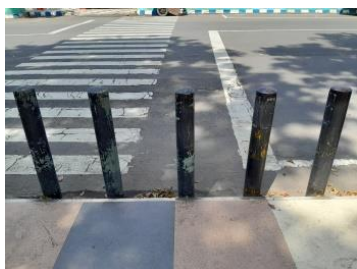
Gambar 11. Kondisi bollard
Sumber : Penulis, 2023

Pada kondisi eksisting alun-alun Situbondo, adanya *bollard* hanya terletak di sisi Timur Alun-alun berupa *Stand bollard* yang kerapatan antar *bollard*nya tidak sesuai karena kurang dari 1,4m.

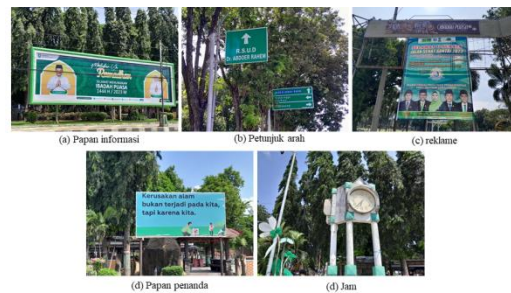
Gambar 12. Kondisi papan penanda
Sumber : Penulis, 2023

Beberapa *signage* memiliki kondisi yang kurang terawat seperti pada *signage* sistem informasi dan media promosi karena besi-besinya mulai berkarat dan rapuh, tentu hal tersebut akan membahayakan pengunjung alun-alun. Pada kondisi eksisting alun-alun situbondo juga terdapat tugu jam yang terletak di sisi pojok utara alun-alun, namun kondisinya kurang terawat dan sudah tidak berfungsi.

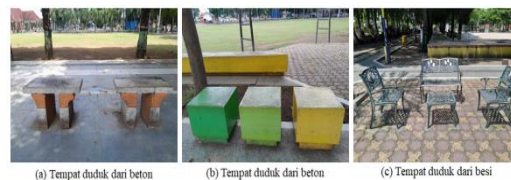
Gambar 13. Kondisi tempat duduk
Sumber : Penulis, 2023

Kondisi tempat duduk di alun-alun Situbondo sudah tersebar dengan baik, namun beberapa dalam kondisi yang rusak dan tidak terawat. Persebaran tempat duduk yang ada di alun-alun Situbondo sangat strategis karena berada di sisi pedestrian sebelah barat, pujasera, dan di tengah-tengah alun-alun. Material yang digunakan untuk tempat duduk yaitu beton dan besi.

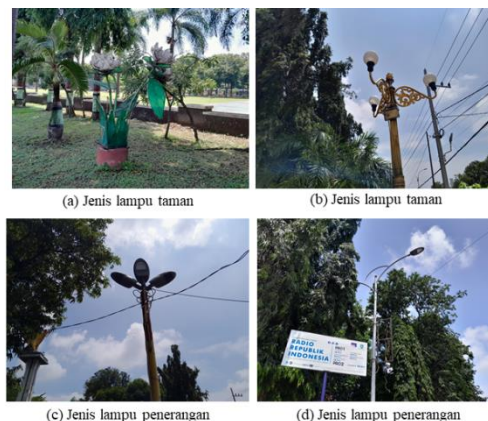
Gambar 14. Kondisi lampu penerangan
Sumber : Penulis, 2023

Lampu penerangan pada area alun-alun Situbondo terbagi atas lampu taman dan lampu penerangan jalan yang tersebar di seluruh sisi alun-alun. Kondisi lampu penerangan cukup baik hanya terdapat beberapa lampu yang tidak berfungsi pada sisi dalam alun-alun. Sedangkan untuk kondisi lampu taman hampir keseluruhan rusak, berkarat, dan tidak terawat.

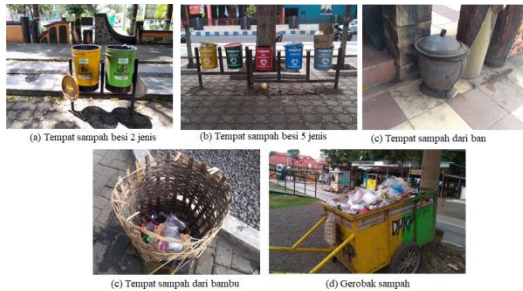
Gambar 16. Kondisi tempat sampah
Sumber : Penulis, 2023

Tempat sampah di alun-alun Situbondo tidak memiliki keragaman yang sama serta berada jauh dari jangkauan strategis pengunjung karena tidak tersebar per 20 meter dan tidak mudah dalam pengangkutannya. Terdapat beberapa jenis tempat sampah yang ditemukan yaitu tempat sampah yang terbuat dari bambu, ban, besi dan bak sampah plastik besar yang tersebar di area pujasera. Hal tersebut sangat mengganggu pengunjung dengan sampah yang berserakan keluar.

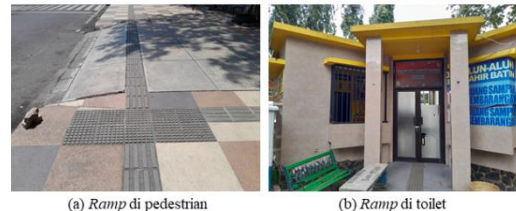
Gambar 17. Kondisi *guiding block* dan *ramp* pada toilet umum dan pedestrian
Sumber : Penulis, 2023

Alun-alun Situbondo dapat digunakan oleh segala usia dari anak-anak hingga lansia. Pengunjung anak-anak biasanya memiliki tujuan utama bermain di area bermain anak yang telah disediakan. Pengunjung remaja biasanya memiliki tujuan untuk berolahraga mulai dari bermain bola, bermain basket, *jogging*, dan lain-lain. Pengunjung dewasa hingga lansia mayoritas berkunjung dengan tujuan bersantai hingga kuliner. Area alun-alun Situbondo beberapa telah dilengkapi fasilitas dengan arsitektur yang fleksibel untuk penyandang disabilitas seperti adanya *ramp* dan *guiding block* di jalur pedestrian dan toilet umum yang digunakan pengguna kursi roda secara aman dan nyaman.

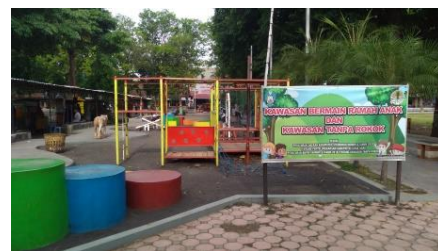
Gambar 18. Kondisi area bermain anak
Sumber : Penulis, 2023

Kondisi area bermain anak cukup baik karena memiliki perkerasan pasir yang akan mencegah anak-anak terluka, namun untuk kondisi fasilitas bermainnya kurang terawat seperti ayunan dan jungkat-jungkit yang berkarat, patung hewan yang patah, serta tidak tersedia peneduh agar anak-anak nyaman saat bermain pada siang atau sore hari.

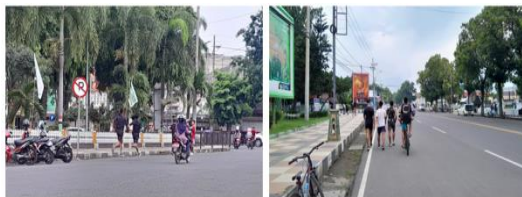
Gambar 19. Kondisi jogging track
Sumber : Penulis, 2023

Pada kondisi eksisting alun-alun Situbondo belum tersedia jalur khusus *jogging track*. Pengunjung alun-alun Situbondo biasanya memanfaatkan bahu jalan sebagai trek lari. Hal tersebut tentunya mengganggu dan membahayakan

pengunjung alun-alun dan pengguna jalan raya pada khususnya.

(a) Pemanfaatan pedestrian untuk jogging track (b) Pemanfaatan bahu jalan untuk jogging track

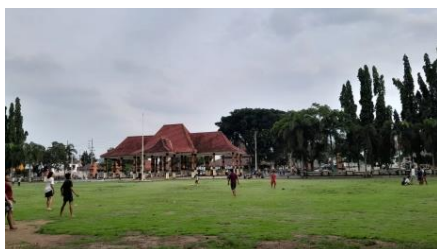
Gambar 20. Kondisi lapangan terbuka
Sumber : Penulis, 2023

Lapangan terbuka di area alun-alun Situbondo biasanya digunakan untuk upacara, event kota, festival dan acara dengan skala besar. Kondisi lapangan terbuka cukup baik namun apabila dilihat dari kebersihannya masih banyak pengunjung yang meninggalkan sampahnya setelah berkegiatan di lapangan.

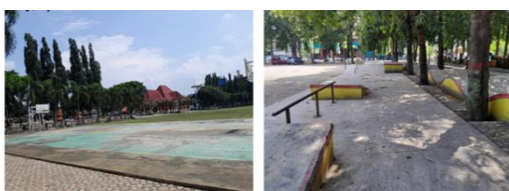
Gambar 21. Kondisi lapangan olahraga
Sumber : Penulis, 2023

Alun-alun Situbondo memiliki unit lapangan olahraga basket dan fasilitas untuk bermain *skateboard*. Lapangan olahraga basket terletak di sisi timur alun-alun dengan kondisi yang cukup buruk karena perkerasan dan tiang untuk ring rusak, sehingga akan membahayakan pengunjung yang bermain. Sedangkan untuk fasilitas bermain *skate park* yang berada di sisi utara area parkir memiliki kondisi yang cukup baik namun seakan terbengkalai karena jarang adanya pengunjung yang bermain *skateboard*, sepatu roda maupun *freestyle* sepeda.

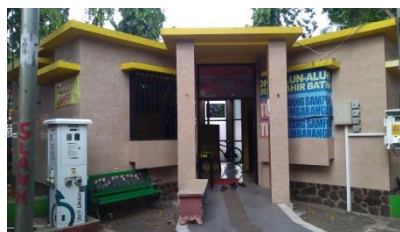
Gambar 22. Kondisi toilet umum
Sumber : Penulis, 2023

Alun-alun Situbondo telah menyediakan toilet umum dengan kondisi yang terawat dan ramah untuk disabilitas yang terletak di area pujasera dengan menyediakan wastafel dan 2 bilik WC umum yang tidak dibedakan berdasarkan jenis kelaminnya.

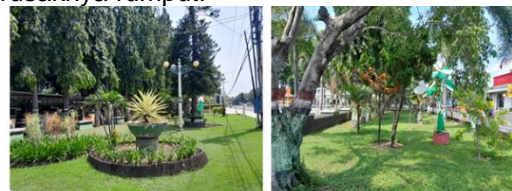
Gambar 23. Kondisi taman
Sumber : Penulis, 2023

Area taman terletak di setiap sisi pojok alun-alun dengan perkerasan *Ground cover* berupa rumput-rumputan dalam kondisi yang cukup baik. Area tersebut sering kali tidak terjangkau petugas kebersihan sehingga banyak sampah daun berserakan dan tidak adanya tanaman hias untuk mempercantik kesan estetika. Area taman sebelah utara tidak dibatasi dengan pagar sehingga seringkali pengunjung duduk di atas rumput yang mengancam rusaknya rumput.

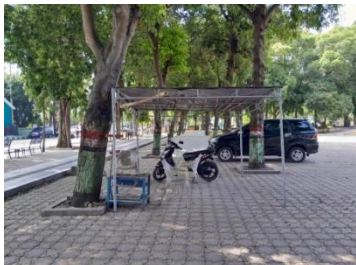
Gambar 25. kondisi pos penjaga parkir
Sumber : Penulis, 2023

Pada kondisi eksisting alun-alun Situbondo tidak tersedia pos keamanan yang berfungsi menjaga keamanan sekitar namun sudah terdapat CCTV yang tersebar di area Alun-alun Situbondo. Untuk pemenuhan keamanan hanya tersedia penjaga parkir di pintu masuk sebelah barat.

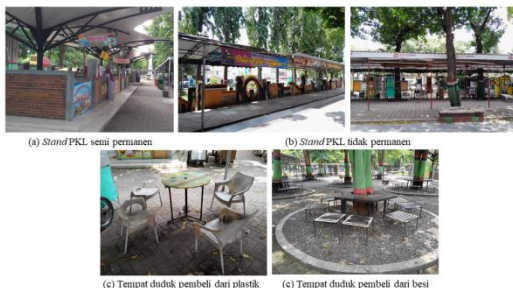
Gambar 26. Kondisi foodcourt
Sumber : Penulis, 2023

Fasilitas perdagangan berupa *foodcourt* terletak di area pujasera Alun-alun Situbondo sisi sebelah timur. Terdapat 2 jenis kios PKL di area pujasera (*Foodcourt*) yaitu berupa stan bertenda yang bersifat semi permanen dan berupa stan dengan tembok permanen yang terletak di tengah-tengah area pujasera (*Foodcourt*). Hal tersebut membuat kesan *foodcourt* kurang tertata rapi. Sedangkan untuk tempat duduk bagi pembeli berupa tempat duduk besi yang terletak di sisi tengah area pujasera dengan kondisi kurang baik karena banyak kursi yang rusak.

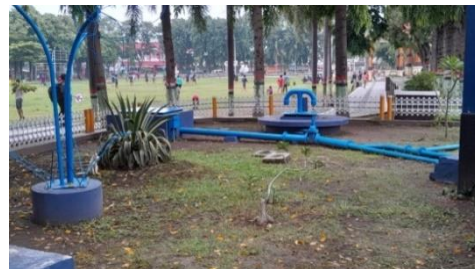
Gambar 28. Kondisi jaringan air bersih
Sumber : Penulis, 2023

Jaringan air bersih di Alun-alun Situbondo didistribusikan dari PDAM yang digunakan untuk keperluan sanitasi, wastafel dan sebagai kebutuhan penunjang di area *foodcourt* dengan kondisi air bersih yang cukup dan tidak berbau.

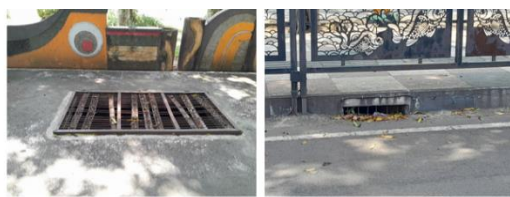
Gambar 29. Kondisi jaringan drainase
Sumber : Penulis, 2023

Jaringan drainase di alun-alun Situbondo mayoritas berupa drainase tertutup dengan kondisi cukup baik karena tidak menimbulkan genangan pada saat hujan yang tersebar di sekitar trotoar atau bahu jalan agar tidak mengganggu aktivitas pengguna jalan. Persebaran jaringan drainase pada area dalam alun-alun menimbulkan permasalahan yaitu adanya bau tidak sedap dari drainase tersebut karena beberapa memiliki kondisi penutup drainase yang rusak dan terbuka.

(a) Drainase dalam Alun-alun (b) Drainase sisi luar Alun-alun

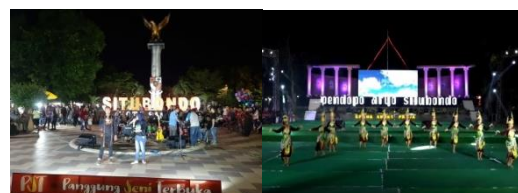
Gambar 31. Pertunjukan di Alun-alun Situbondo

Ruang yang digunakan sebagai wadah untuk berinteraksi dengan orang lain dapat dilihat dengan adanya suatu ruang pertunjukan untuk meningkatkan apresiasi kekreatifan seni dan budaya yang bersifat menghibur. Dalam kondisi eksistingnya, alun-alun Situbondo telah menyediakan area sebagai pertunjukan panggung seni terbuka yang terletak di sisi utara alun-alun depan tulisan *landmark* "Situbondo Kota Santri" dan di sisi selatan depan tulisan *landmark* "Pendopo Aryo Situbondo" yang sering digunakan para seniman untuk menampilkan pertunjukan berupa seni musik, seni tari dan seni teater atau drama kolosal.
