EVALUASI PURNA HUNI PASAR TRADISIONIL STUDI KASUS: PASAR ANYAR KOTA TANGERANG

Vitruvian vol 14 no 3 November 2024

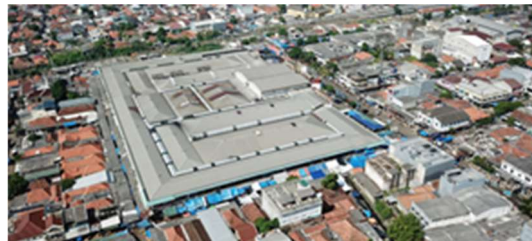
Penghijauan (RTH) tidak sesuai 10%, karena tidak adanya area penghijauan. Kondisi Tapak dan Bangunan di mana 3 sisi bangunan menempel pada jalan, yaitu di sisi utara, timur, dan selatan langsung berbatasan dengan jalan. Ruang Luar tersisa digunakan untuk parkir dan PKL, seperti terlihat dalam Gambar 3 berikut:

Gambar 3. Dari foto udara memperlihatkan Kondisi Tapak dan Bangunan Pasar Anyar, dimana 3 sisi bangunan menempel pada jalan, yaitu di sisi utara, timur dan selatan langsung berbatasan dengan jalan. Ruang Luar yang tersisa digunakan untuk parkir dan PKL

| N O | KRITERIA | NORMA/ ACUAN STANDARD | PENIL AIAN EKSIS TING BANG UNAN |
|---|---|---|--|
| b | Penghijauan (RTH) | 10% | Tidak sesuai |

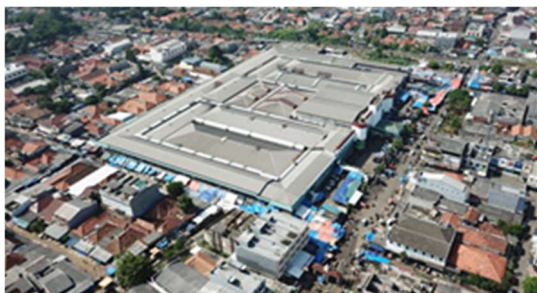
Kondisi akses masuk dan keluar pasar menjadi satu disisi barat/ depan

bangunan, sehingga tidak sesuai dengan kriteria akses masuk dan keluar terpisah, seperti terlihat dalam gambar 4 berikut:

Gambar 4. Kondisi akses masuk dan keluar pasar menjadi satu yaitu di sisi barat/ depan bangunan.

| N O | KRITERIA | NORMA/ ACUAN STANDARD | PENIL AIAN EKSIS TING BANG UNAN |
|---|---|---|--|
| d | Akses masuk dan keluar pasar | Akses masuk dan keluar terpisah | Tidak sesuai |

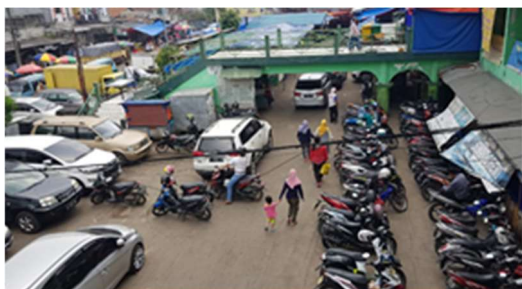
- e. Area bongkar muat.
Area bongkar muat menjadi satu disisi barat/ depan bangunan, Selain itu tidak adanya pemisah yang jelas antara area parkir berdasarkan jenis alat angkut, seperti: mobil, motor, dan bongkar muat dan pengunjung, seperti terlihat dalam gambar 5 berikut:

Gambar 5. Kondisi parkir hanya ada di satu sisi barat/ depan bangunan dengan jumlah cuma 30 parkir mobil. Selain itu tidak adanya pemisah yang jelas antara area parkir berdasarkan jenis alat angkut dan pengunjung

| N O | KRITERIA | NORMA/ ACUAN STANDARD | PENIL AIAN EKSIS TING BANG UNAN |
|---|---|---|--|
| e | Area bongkar muat | Terpisah dari parkir pengunjung | Tidak sesuai |

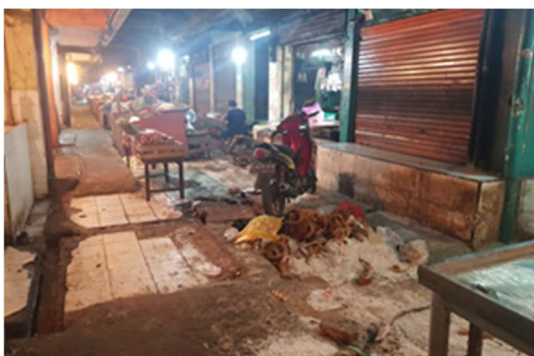
- d. Tempat cuci bahan pangan dan peralatan.
Tidak tersedia tempat cuci bahan pangan dan peralatan.
- e. Akses antar ruang (koridor, ramp, dll).
Koridor lebar 1,8 meter namun di tengah-tengah koridor sering terdapat pedagang.
Kemiringan ramp tidak ada, dengan kondisi lantai naik turun tidak rata dengan permukaan ramp lantai licin, seperti terlihat dalam gambar 7.

- f. Tinggi anak tangga (pasar 2 lantai).
Tinggi anak tangga 20 cm tidak sesuai dengan standart yaitu maksimal 18 cm
- g. Aksesibilitas
Seluruh fasilitas tidak dapat diakses dan dimanfaatkan semua orang termasuk penyandang cacat dan lansia, dengan melihat kondisi lantai yang tidak rata. beberapa lantai dinaikkan karena banjir dari saluran pembuangan/ selokan di dalam pasar yang meluap, seperti terlihat dalam gambar 7.

Gambar 7. Kondisi ruang dalam dengan lantai yang tidak rata, beberapa lantai dinaikkan karena banjir dari saluran pembuangan/ selokan di dalam pasar yang meluap. Pada saat musim hujan, banjir di dalam pasar selain dari saluran drainase yang tidak baik, juga dari kebocoran yang terjadi di beberapa titik atap. Hal ini menyebabkan koridor/gangway tidak dapat memberikan kemudahan untuk sirkulasi pedagang dan pembeli, termasuk penyandang cacat, dalam melakukan kegiatan transaksi dan keluar masuk barang dari area bongkar muat ke toko/kios, los, maupun ke konter/pelataran.
(Sumber: Data pribadi di Lapangan, 2020)

| | | Kemiringan ramp max 6°, permukaan ramp tidak licin | Tidak sesuai |
| | Tinggi anak tangga (pasar 2 lantai) | Tinggi anak tangga max 18 cm | Tidak sesuai |

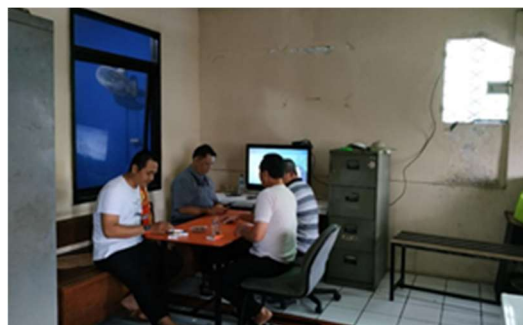
- a. Ruang Pengelola.
Ruang Pengelola terdapat di dalam pasar seperti terlihat seperti dalam Gambar 8 berikut ini :

Gambar 8. Ruang Pengelola terletak di lantai 3 dan dapat mudah diakses melalui tangga depan bangunan (Sumber: Data Pribadi di Lapangan, 2020)

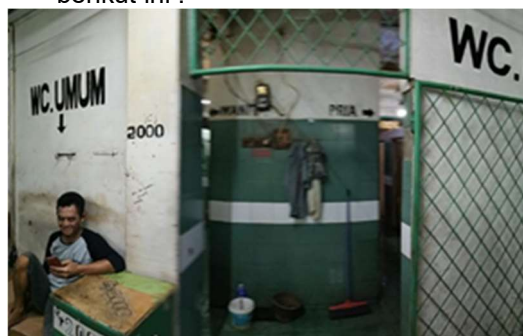
- b. Ruang *security*.
Ruang *security* terdapat di dalam pasar. Ruang *security* terletak di lantai 3 dan dapat mudah diakses melalui tangga depan bangunan.
- c. Ruang Informasi.
Tidak tersedia Ruang Informasi.
- d. Ruang Kesehatan.
Tidak terdapat Ruang Kesehatan.
- e. Toilet.
Tidak terpisah antara pria dan wanita minimal berada pada 4 lokasi yang berbeda. Seperti terlihat dalam Gambar 9 berikut ini :

Gambar 9. Kondisi toilet dimana tidak terpisah antara pria dan wanita (Sumber: Data Pribadi di Lapangan, 2020)

| NO | KRITERIA | NORMA/ACUAN STANDAR | PENILAIAN EKSTISTENSI BANGUNAN |
|---|---|--|---|
| e | Toilet | *Terpisah antara pria dan wanita minimal berada pada 4 lokasi yang berbeda | Tidak sesuai |

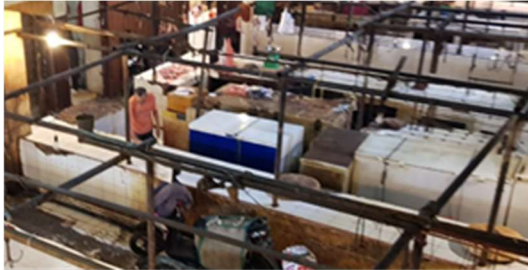
Tempat penyimpanan bahan pangan bersuhu rendah/lemari pendingin terdapat di los pedagang daging dan ikan. Seperti terlihat dalam Gambar 10 berikut ini:

Gambar 10. Lemari pendingin terdapat di los pedagang daging dan ikan (Sumber: Data Pribadi di Lapangan, 2020)

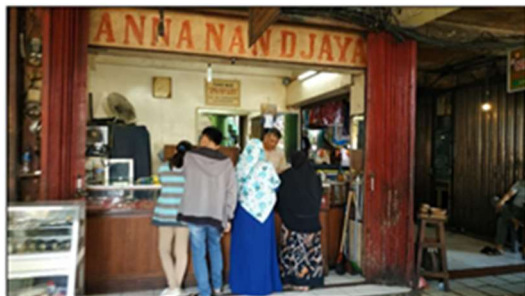
- k. Ruang Tera
Tidak tersedia alat ukur, takar, timbang yang sudah ditera dan masih berlaku. Tidak terdapat pelaksanaan sidang tera/tera ulang. Serta tidak terdapat Ruang permanen untuk tera
- l. Area Merokok
Tidak terdapat Area Merokok
- m. Ruang disinfektan
Tidak terdapat Ruang disinfektan
- n. CCTV.
CCTV hanya terdapat di Toko Emas dan hanya dapat dipantau oleh pemilik Toko Emas itu sendiri. Seperti terlihat dalam Gambar 11 berikut ini:

Gambar 11. CCTV yang terdapat di Toko Emas dan hanya dapat dipantau oleh pemiliknya saja (Sumber: Data Pribadi di Lapangan, 2020)

| n | CCTV | minimal berada pada 2 lokasi yang berbeda | Tidak sesuai |

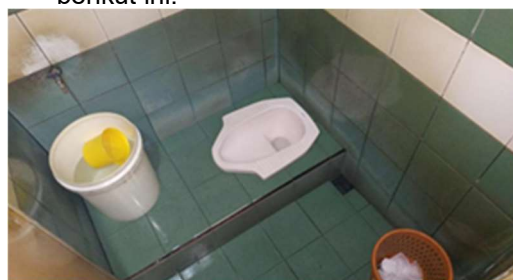
Terdapat sumber air yang berasal dari PAM. Seperti terlihat dalam Gambar 12 berikut ini:

Gambar 12. Terdapat sumber air yang dialirkan ke toilet dan area wudlu (Sumber: Data Pribadi di Lapangan, 2020)

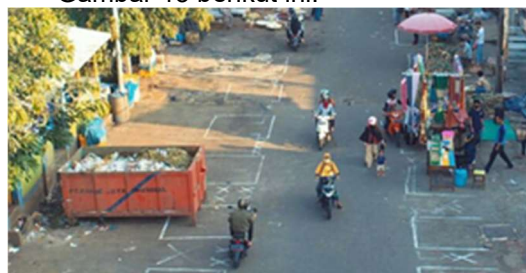
Tidak memenuhi semua syarat sistem pengolahan sampah. Dapat dilihat dalam Gambar 13 berikut ini:

Gambar 13. Tidak tersedia fasilitas sampah yang memadai, sehingga sampah mengganggu kesehatan dan kenyamanan (sumber:<https://palapanews.com/2020/05/08/pasar-anyar-tangerang-terapkan-physical-distancing/>, 2020)

| | • Tersedia fasilitas pewadahan yang memadai, sehingga tidak mengganggu kesehatan dan kenyamanan. | Tidak sesuai | | | • Lokasi TPS terpisah dari bangunan pasar dan memiliki akses tersendiri yang terpisah dari akses pengunjung |

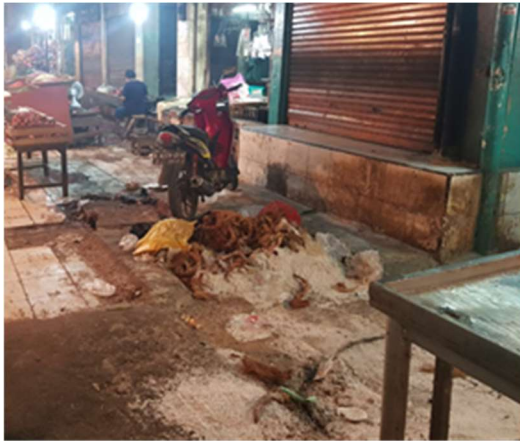
Tidak memenuhi semua syarat sistem Drainase. Seperti terlihat dalam Gambar 14 dan 15 berikut ini:

Gambar 14. Saluran drainase yang tertutup oleh berbagai sampah
(Sumber: Data Pribadi di Lapangan, 2020)

| | • Ditutup dengan kisi sehingga saluran mudah dibersihkan. | Tidak sesuai | | | • Bangunan harus mempunyai ventilasi alami atau buatan sesuai dengan fungsinya. | sesuai (minim) |

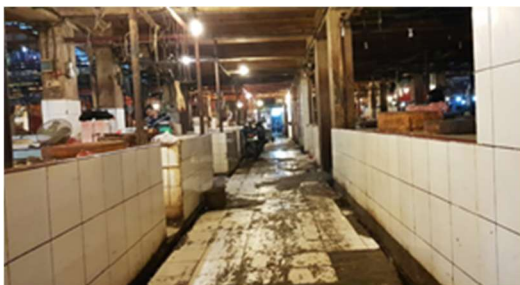
Gambar 15. Drainase tidak memiliki kemiringan sesuai dengan ketentuan yang berlaku
(Sumber: Data Pribadi di Lapangan, 2020)

| | • Memiliki kemiringan sesuai dengan ketentuan yang berlaku sehingga mencegah genangan air. | Tidak sesuai | | | • Bukaannya saluran ventilasi harus dirancang untuk menghindari gangguan hewan. | Tidak sesuai |

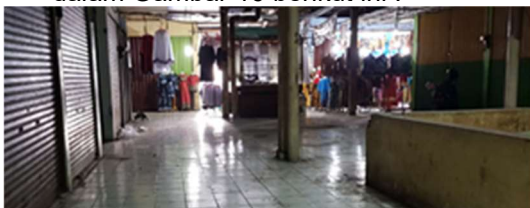
- d. IPAL.
Tidak memenuhi semua syarat sistem IPAL.
- e. Ventilasi & Penghawaan
Tidak memenuhi semua syarat sistem Ventilasi & Penghawaan seperti terlihat dalam Gambar 16 berikut ini :

Gambar 16. Bangunan mempunyai minim ventilasi alami, yaitu bukaan pada sisi-sisi luar saja.
(Sumber: Data Pribadi di Lapangan, 2020)

| | • Tidak ada bangunan los/kios di atas saluran drainase. | Tidak sesuai | | | • Teknis sistem ventilasi harus terdiri dari bukaan permanen, seperti jendela, pintu atau sarana lain yang dapat dibuka. | Tidak sesuai |

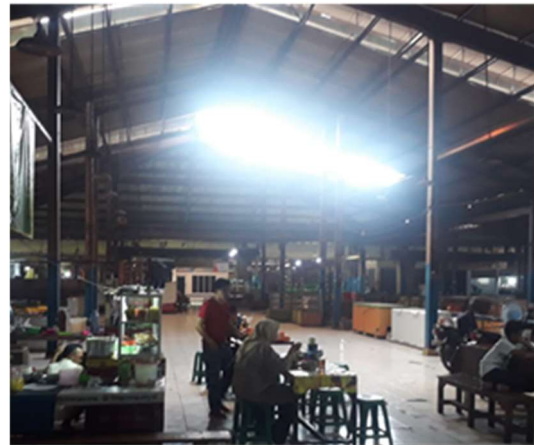
- f. Pencahayaan.
Tidak memenuhi semua syarat sistem pencahayaan alami atau pencahayaan buatan seperti terlihat dalam Gambar 17 berikut ini :

Gambar 17. Bangunan mempunyai minim pencahayaan alami atau pencahayaan buatan sesuai dengan fungsinya.
(Sumber: Data Pribadi di Lapangan, 2020)

| f | Pencapaian | Bangunan harus memiliki pencahayaan alami atau pencahayaan buatan | Tidak sesuai |
