PENGARUH PERUBAHAN FUNGSI RUANG DAN BENTUK RUMAH-TOKO TERHADAP KARAKTERISTIK ARSITEKTUR CINA DI PECINAN PASAR LAMA TANGERANG

Vicky Januastuti¹, Primi Artiningrum²

Program Studi Arsitektur, Universitas Mercu Buana Jakarta

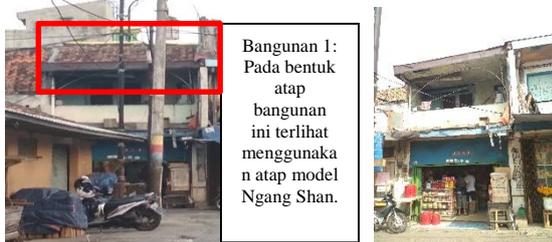
Gambar 3. Bangunan 1

Pada bangunan 1 tersebut masih terlihat menggunakan atap dengan model yang sering dipakai di Pecinan Indonesia yaitu atap model Ngang Shan. Pada bangunan tersebut pula tampak jelas masih menggunakan material kayu pada bangunannya. Pemilihan warna pada bangunan tersebut yaitu biru yang mewakili warna langit dan laut yang menyimbolkan ketenangan, kedamaian, dan kebenaran serta dikaitkan dengan dewadewa.

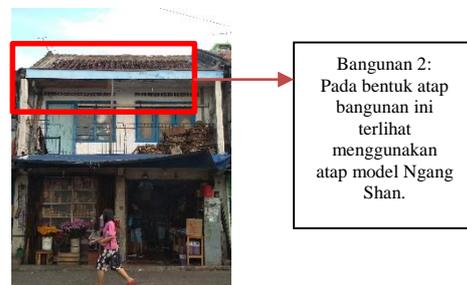
Gambar 4. Bangunan 2

Pada bagian bangunan kedua sudah tidak nampak pula ornament dan atau ragam hias seperti terlihat pada Gambar 4.5. bagian dalam bangunan dipenuhi dengan banyak barang-barang dagangan yang memenuhi ruangan sehingga sedikit tersisa ruang. Pada lantai 2 terdapat gudang yang menyimpan barang barang yang sudah tidak digunakan lagi sehingga di lantai 2 sangat jarang dijajah oleh manusia.

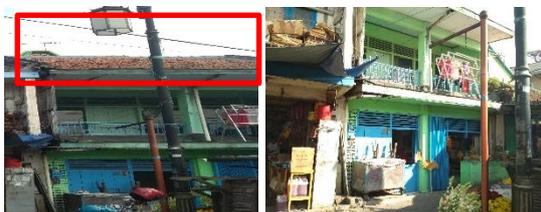
**Gambar 5.** Bangunan 3

Pada bangunan ketiga terlihat Langgam dan Gaya Khas Arsitektur Cina terlihat dari bentuk atap yang masih menggunakan bentuk atap yang masih menggunakan atap dengan model yang sering dipakai di Pecinan Indonesia yaitu atap model Ngang Shan. Bagian Pintu dan juga Jendela yang masih menggunakan

material kayu juga sebagai penguat dari khas Arsitektur Cina. Pemilihan warna cat dari pemilik rumah ini yaitu hijau diimbangi dengan warna biru yang memiliki makna yang melambangkan keasrian, keharmonisan, kemurnian, dan kesuburan. Menggunakan warna hijau dapat memberikan nuansa segar dan teduh pada ruangan.

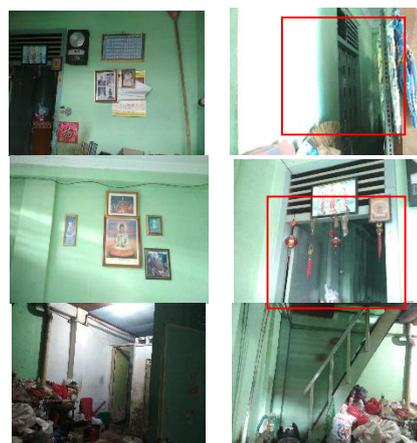
**Gambar 6.** Ragam hias pada bangunan 3

Berbeda dengan dua rumah sebelumnya, rumah ketiga masih menyimpan ragam hias dan atau ornamen ornamen yang merupakan ciri khas arsitektur cina serta dilengkapi dengan penggunaan material kayu pada tangga dan jendelanya yang masih belum diubah hingga sekarang.

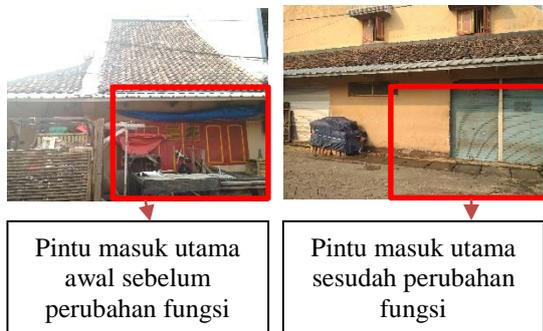
Gambar 7. Bangunan 4

Pada awalnya bangunan keempat ini memiliki pintu masuk di bagian selatan dengan pintu khas karakteristik arsitektur cina, namun setelah terjadi perubahan fungsi pada bangunan tersebut pintu masuk utama bergeser ke bagian kanan bangunan dengan rolling door sehingga pintu di bagian selatan sudah tidak digunakan lagi dan sudah tertutup oleh meja dan kayu-kayu dari luar bangunan.

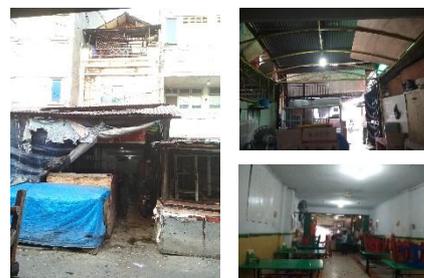
Gambar 10. Bangunan 5

Bentuk atap yang terlihat pada bangunan kelima ini sudah tidak menampilkan karakteristik arsitektur cina, pada lantai kedua terlihat seperti bangunan modern yang tampak minimalis

Pada bagian dalam bangunan kelima ini sudah tidak ditemukannya ornamen dan atau ragam hias ciri khas arsitektur.

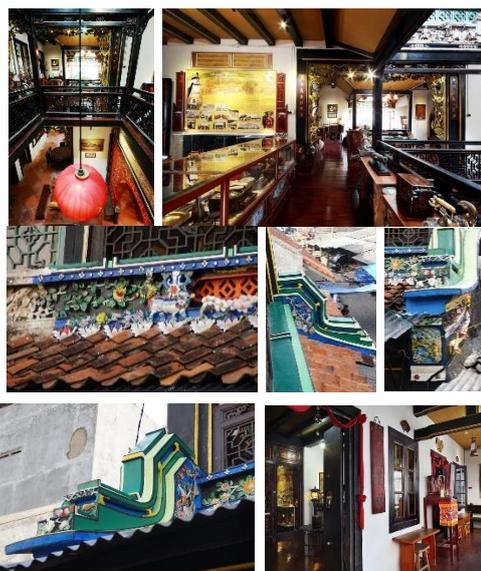
Gambar 12. Detail Courtyard, Langgam gaya, Ornamen setelah di restorasi

Setelah dilakukan restorasi oleh pemiliknya, bangunan tua yang tadinya tidak terurus menjadi lebih Nampak karakteristik arsitektur cina.

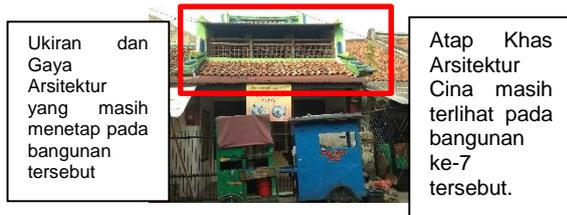
Gambar 13. Tampak Depan Bangunan ke-7

Pemilik bangunan ke-7 ini bernama bu Maya, menurut beliau dahulu rumahnya ia jadikan sebagai tempat berjualan makanan namun sekarang bangunan tersebut hanya ia gunakan sebagai hunian saja. Hunian nya yang di pecinan tersebut pun jarang ia tempati karena memiliki rumah di tempat lain yang lumayan jauh dari pecinan pasar lama. Depan gerbang rumahnya sering ditempati pedagang mie ayam yang mangkal di depan rumahnya.

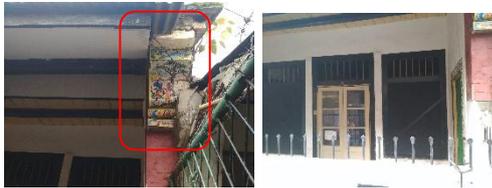
Gambar 15. Ornamen Bangunan ke-7

Ornamen pada sofi-sofi bangunan tersebut masih terlihat, sehingga menjadikan bangunan tersebut masih memiliki karakteristik arsitektur cina. Pintu dan jendela yang belum diubah pun menjadikan karakteristik cina tetap ada.

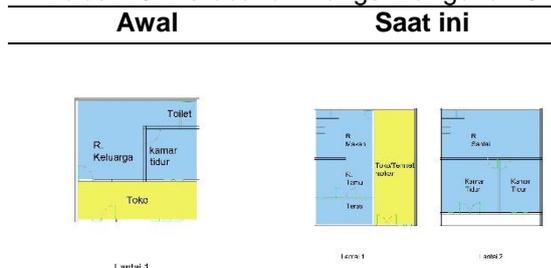
Gambar 16. Bangunan ke-8

Terlihat sudah tidak ada lagi karakteristik arsitektur cina yang nampak di bangunan tersebut. Namun pada bagian paling atas atap pak Yayang memberikan ornamen khas Arsitektur Cina yaitu Yin Yang berarti suatu makna keseimbangan.

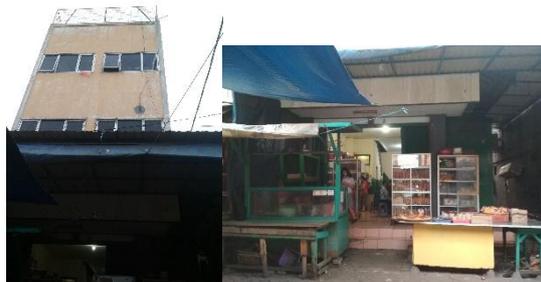
Gambar 17. Bangunan ke-9

Pemilik bangunan ini bernama bu Sumarna, Bu Sumarna bercerita bahwa beliau sudah di rumah ini semenjak lahir namun saat itu bangunan ini hanyalah bangunan yang memiliki satu lantai saja namun memiliki fungsi ganda yaitu sebagai restoran dan hunian. Menurutnya saat itu rumahnya sangat kecil berbeda dengan sekarang yang sudah mengalami perubahan menjadi 3 lantai dan lebih ramai. Berakat ekonomi beliau dan anak-anaknya yang membaik.
