TIPOLOGI PERUBAHAN ELEMEN FASAD BANGUNAN RUKO PADA PENGGAL JALAN PURI INDAH, JAKARTA BARAT

Program Studi Teknik Arsitektur, Universitas Mercu Buana, Jakarta

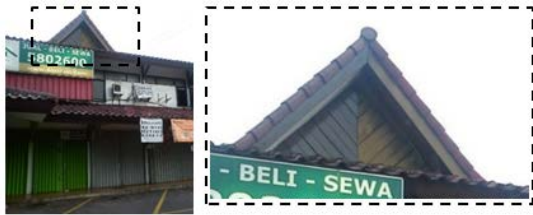
Gambar 12. Bangunan lama dengan ornamen di sopi-sopi atap
Sumber: Dokumen Pribadi

Dari gambar di atas merupakan Ornamen atau hiasan dalam pemasangan susunan papan kayu secara diagonal dengan menggunakan sistem sirap untuk mempermanis fasad bangunan, tidak banyak bangunan yang menggunakan ornamen di fasadnya terutama pada bangunan yang sudah mengalami perubahan/ mengalami renovasi.

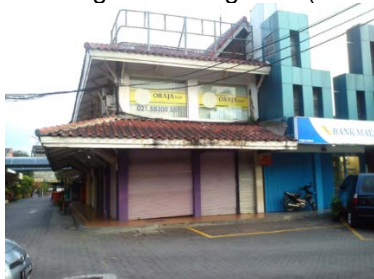
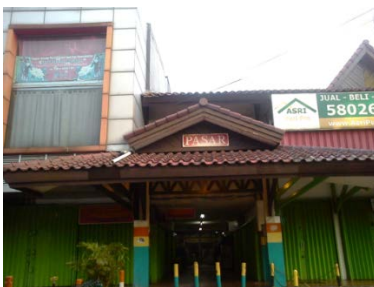
Gambar 13. Pengamatan Pintu Ruko
Sumber : Dokumen Pribadi

Dari keterangan tipologi di atas dapat di simpulkan sebagian besar elemen pintu utama bangunan telah mengalami perubahan jenis pintu utama lama menggunakan jenis pintu *rolling door vertical*, namun seiring perkembangan jaman dan teknologi untuk meningkatkan keamanan pintu utama tersebut diganti menjadi pintu dengan jenis *pintu harmonica* yang di buka secara horizontal (*folding gate*), peneliti juga melakukan wawancara dengan supplier pintu besi peneliti menanyakan apakah kekuatan

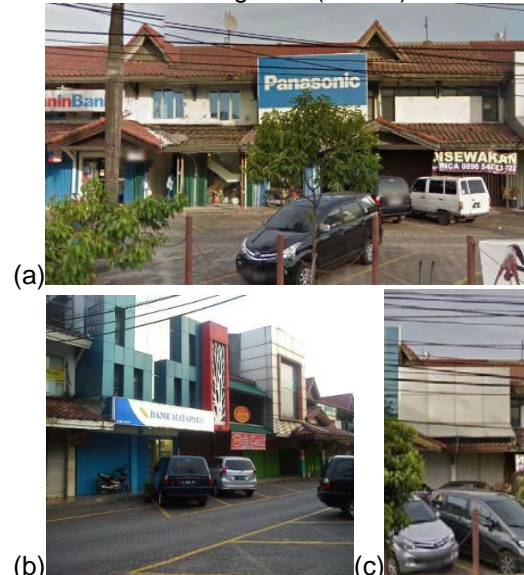
Gambar 14. Bangunan ruko dengan jendela lama dan yang telah di renovasi
Sumber : Dokumen Pribadi

Dari gambar (a) Berikut adalah bentuk jendela lama dari ruko di puri indah ini, jendela terdiri 2 jendela dengan daun pintu di tambah *bovenlee*. Sedangkan gambar (b) adalah jendela yang telah di rubah/direnovasi, jendela menjadi lebih atraktif dan simple di bandingkan dengan jendela bangunan lama yang terkesan monoton dan dan di sebelah kanan atau (c) adalah bangunan dengan tanpa jendela.

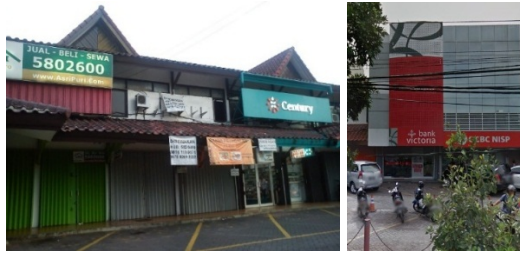
Gambar 15. Bangunan lama dengan signage yang lama & yang telah di renovasi

Dari gambar (a) di atas dapat dilihat pada bangunan lama tidak ada tempat khusus untuk meletakkan signage, dan di sebelah kanan dan kiri bangunan signage ditempatkan di depan jendela bahkan mem *block* jendela. gambar (b) salah satu dari beberapa bangunan ruko yang berada di puri indah ini, dapat dilihat signage telah diberikan tempat atau wadah tersendiri dan disesuaikan dengan fasad bangunan.

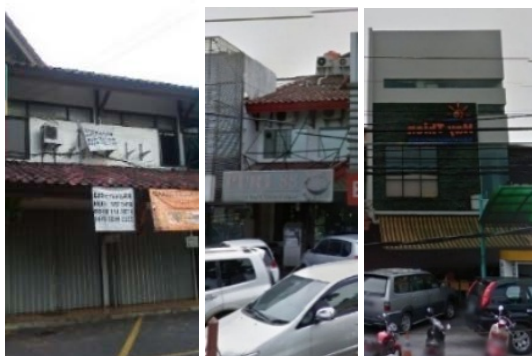
Gambar 16. Bangunan Ruko Dengan Object lain-lain yang terdapat di fasadnya.

Dari gambar di atas gambar sebelah kanan dan tengah adalah bangunan dengan benda asing yang di letakan di fasad berupa Outdoor AC dan di sebelah kiri object tambahan adalah canopi sunlovera untuk
