ANALISIS SINYAL GETARAN POMPA COOLING WATER TIPE SENTRIFUGAL MENGGUNAKAN METODE FFT DAN ISO 10816-3

Tri Wahyu Adinarto¹, Dedik Romahadi¹

¹Program Studi Teknik Mesin, Fakultas Teknik, Universitas Mercu Buana Jakarta

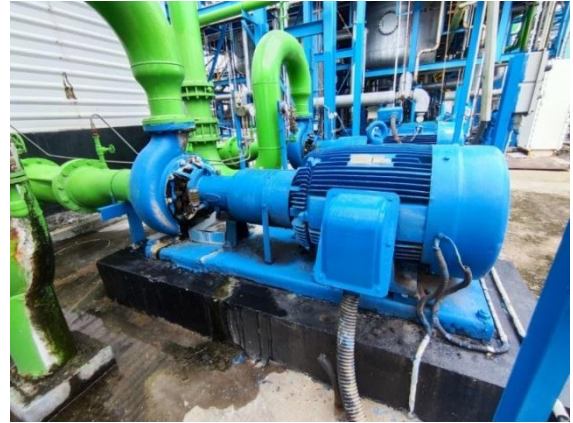
Gambar 4. Pompa sentrifugal *cooling water* P9114B

Pada Gambar 4. Penelitian ini objek yang dilakukan pengambilan data vibrasi adalah pompa *cooling water* yang merupakan komponen penting di sistem tower pendingin (*cooling tower*). Pompa sentrifugal dengan putaran poros 1450 RPM, memiliki daya 114,4 kW. Pompa P9114B di PT. SAU yang digunakan untuk menyalurkan *fluida* dari *basin cooling tower* menuju ke *heat exchanger*. Jenis *bearing* yang digunakan pada pompa P9114B pada sisi DE tipe *bearing ball angular contact* 3314 dan sisi NDE tipe *bearing ball deep groove* 6314. Menggunakan tipe pelumasan oli dan memakai tipe *gland packing* untuk *sealing* dengan material *asbestos*.

Bagian yang diperiksa:	Jenis Kerusakan
Motor <i>outboard</i>	Masih aman
Motor <i>inboard</i>	<i>Misalignment paralel</i>
Pump <i>inboard</i>	<i>Misalignment paralel</i> dan <i>defect bearing</i>
Pump <i>outboard</i>	<i>Defect bearing</i> dan <i>cavitasi</i>
<i>Volute pump</i>	Kerusakan pada <i>impeller</i>
<i>Strainer suction</i>	Banyak terdapat kotoran <i>filler cooling tower</i>
