Analisis *Missalignment* Dengan *Vibration Trend Analysis*

Kurnianto Joko Santoso

Program Studi Teknik Mesin, Fakultas Teknik, Universitas Mercu Buana Jakarta

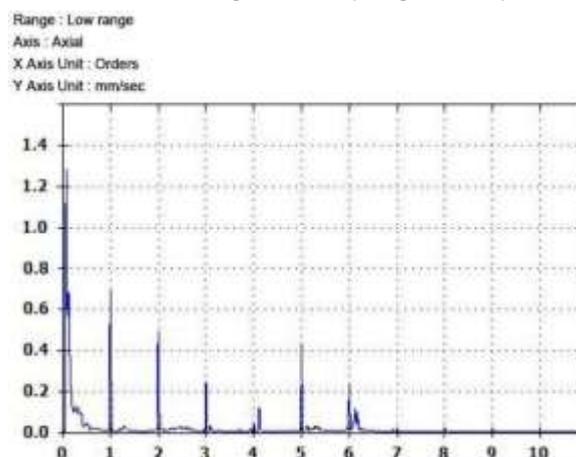
Gambar 1. Kondisi Vibrasi pada Instalasi Awal I

Dapat dilihat pada gambar dengan *Axis Axial*, pada saat awal mesin dinyalakan terdapat vibrasi sebesar 1.31 [mm/s], namun vibrasi yang ada semakin turun. Akan tetapi pada saat 1 X rpm, terjadi kembali vibrasi sebesar 0.69 [mm/s], setelah itu terjadi kembali vibrasi pada 2 X rpm dan 3 X rpm.

Dalam kondisi pengukuran vibrasi tersebut mesin mengalami *angular Missalignment*, namun status mesin masih dalam kondisi *good* karena puncak tertinggi pada 1 X rpm sebesar 0.69 [mm/s].

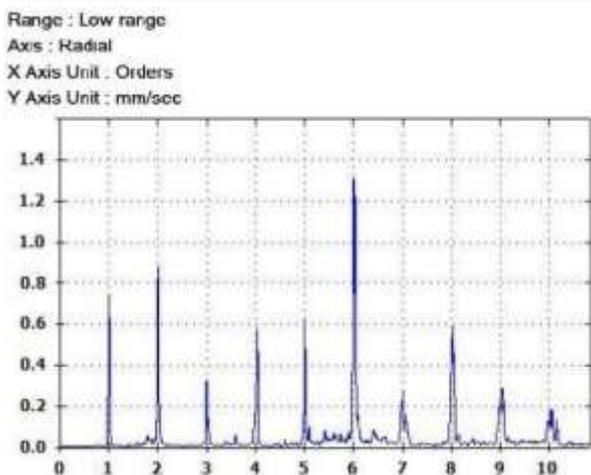
Gambar 2. Kondisi Vibrasi pada Instalasi

Awal II Dapat dilihat pada gambar

dengan Axis

Radial, vibrasi terjadi pada 1 X rpm sebesar 0.74 [mm/s]. Akan tetapi pada saat 2 X rpm, terjadi kembali vibrasi yang lebih tinggi sebesar 0.85 [mm/s], setelah itu terjadi kembali vibrasi pada 3 X rpm namun vibrasi lebih kecil dari pada sebelumnya yaitu sebesar 0.36 [mm/s].

Dalam kondisi pengukuran vibrasi tersebut mesin mengalami *parallel Missalignment*, namun status mesin masih dalam kondisi *satisfactory* karena puncak tertinggi pada 2 X rpm sebesar 0.85 [mm/s].

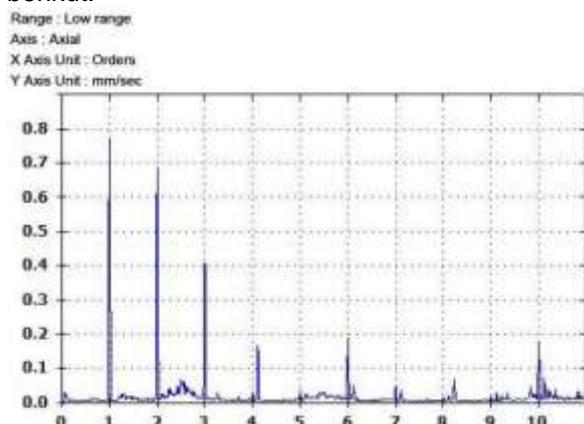
Gambar 3. Kondisi Vibrasi saat Baut Depan Kendur

Dapat dilihat pada gambar dengan *Axis Axial*, vibrasi terjadi pada saat 1 X rpm sebesar 0.78 [mm/s] dan terjadi kembali pada saat 2 X rpm sebesar 0.68 [mm/s], setelah itu terjadi kembali vibrasi pada 3 X rpm namun vibrasi lebih kecil dari pada sebelumnya yaitu sebesar 0.41 [mm/s].

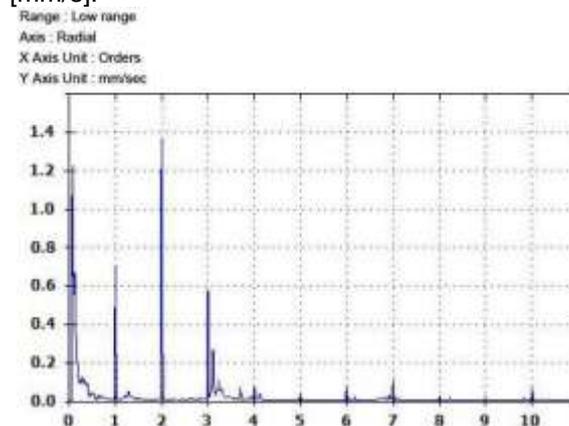
Gambar 4. Kondisi Vibrasi saat Baut Depan Kendur

Dapat dilihat pada gambar dengan *Axis Radial*, vibrasi terjadi pada 1 X rpm sebesar 0.76 [mm/s]. Akan tetapi pada saat 2 X rpm, terjadi kembali vibrasi yang lebih tinggi sebesar 1.37 [mm/s], setelah itu terjadi kembali vibrasi pada 3 X rpm namun vibrasi lebih kecil dari pada sebelumnya yaitu sebesar 0.58 [mm/s].

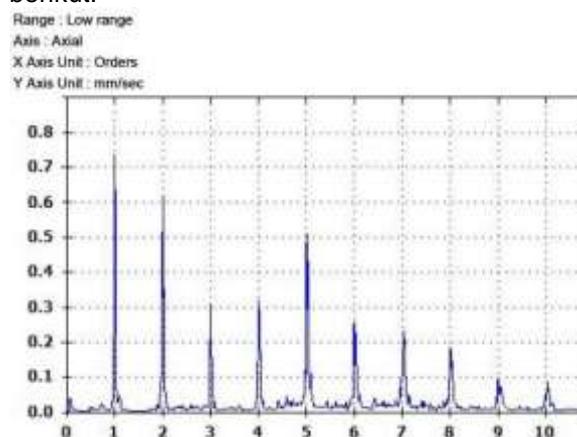
Gambar 5. Kondisi Vibrasi saat Baut Belakang Kendur

Dapat dilihat pada gambar dengan *Axis Axial*, vibrasi terjadi pada saat 1 X rpm sebesar 0.74 [mm/s] dan terjadi kembali pada saat 2 X rpm sebesar 0.62 [mm/s], setelah itu terjadi kembali vibrasi pada 3 X rpm namun vibrasi lebih kecil dari pada sebelumnya yaitu sebesar 0.31 [mm/s].

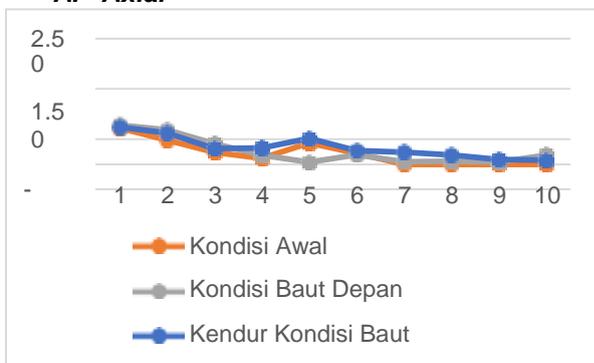
Grafik 1. Perubahan Kondisi pada Baut Berdasarkan *Axis Axia* Dalam kondisi pengukuran vibrasi pada kondisi baut depan kendur, mesin mengalami *angular Missalignment* dan status mesin masih dalam kondisi *satisfactory* karena puncak tertinggi pada 1 X rpm sebesar 0.78 [mm/s]. Sedangkan dalam kondisi pengukuran vibrasi pada kondisi baut belakang kendur, mesin mengalami *angular Missalignment* dan status mesin masih dalam kondisi *satisfactory* karena puncak tertinggi pada 1 X rpm sebesar 0.74 [mm/s].

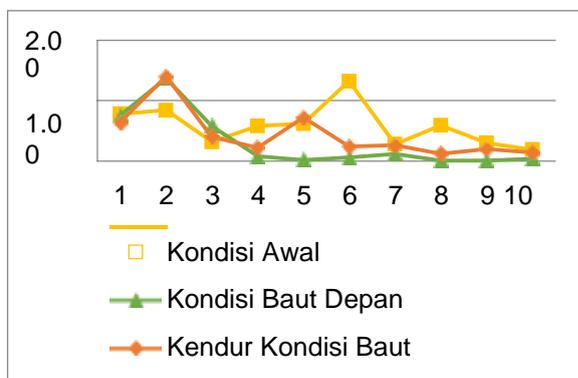
Grafik 2. Perub ahan Kondi si pada Baut Berda sarka n *Axis Radia l*

Dalam kondisi pengukuran vibrasi pada kondisi baut depan kendur, mesin mengalami *parallel Missalignment*, namun status mesin masih dalam kondisi *satisfactory* karena puncak tertinggi pada 2 X rpm sebesar 1.37 [mm/s]. Sedangkan dalam pengukuran vibrasi pada kondisi baut belakang kendur, mesin mengalami *parallel Missalignment*, namun status mesin masih dalam kondisi *satisfactory* karena puncak

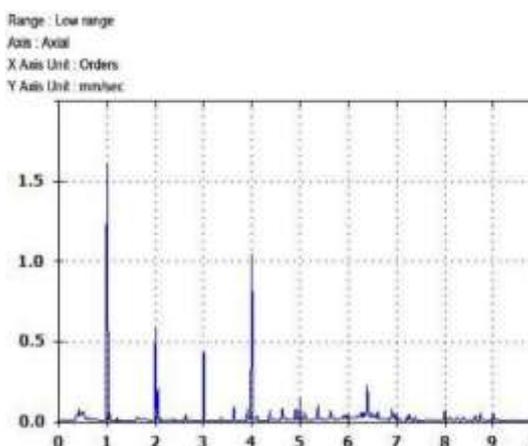
Gambar 6. Kondisi Vibrasi saat Kaki Motor Listrik Bergeser 2 [mm] ke Kiri

Dapat dilihat pada gambar dengan *Axis Axial*, vibrasi terjadi pada saat 1 X rpm sebesar 1.62 [mm/s] dan terjadi kembali pada saat 2 X rpm sebesar 0.65 [mm/s], setelah itu terjadi kembali vibrasi pada 3 X rpm namun vibrasi lebih kecil dari pada sebelumnya yaitu sebesar 0.43 [mm/s].

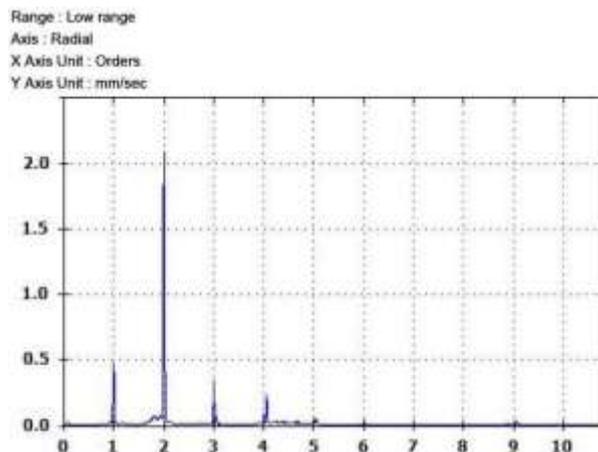
Gambar 7. Kondisi Vibrasi saat Kaki Motor Listrik Bergeser 2 [mm] ke Kiri

Dapat dilihat pada gambar dengan *Axis Radial*, vibrasi terjadi pada 1 X rpm sebesar 0.48 [mm/s]. Akan tetapi pada saat 2 X rpm, terjadi kembali vibrasi yang lebih tinggi sebesar 2.17 [mm/s], setelah itu terjadi kembali vibrasi pada 3 X rpm namun vibrasi lebih kecil dari pada sebelumnya yaitu sebesar 0.31 [mm/s].

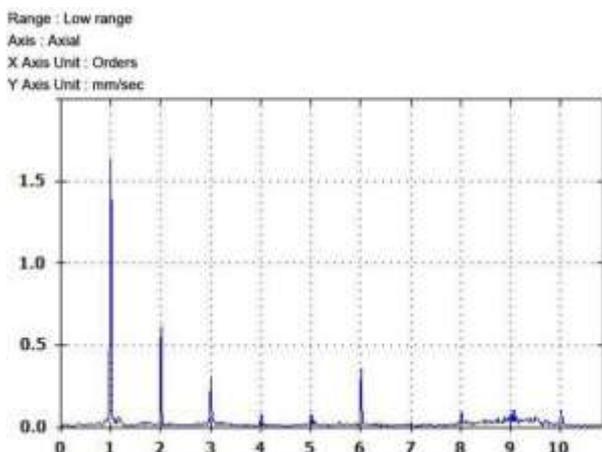
Gambar 8. Kondisi Vibrasi saat Kaki Motor Listrik Bergeser 2 [mm] ke Kanan

Dapat dilihat pada gambar dengan *Axis Axial*, vibrasi terjadi pada saat 1 X rpm sebesar 1.64 [mm/s] dan terjadi kembali pada saat 2 X rpm sebesar 0.62 [mm/s], setelah itu terjadi kembali vibrasi pada 3 X rpm namun vibrasi lebih kecil dari pada sebelumnya yaitu sebesar 0.38 [mm/s].

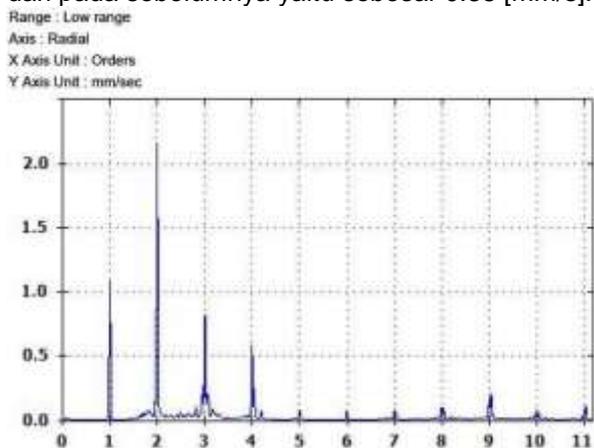
Gambar 9. Kondisi Vibrasi saat Kaki Motor Listrik Bergeser 2 [mm] ke Kanan

Dapat dilihat pada gambar dengan *Axis Radial*, vibrasi terjadi pada 1 X rpm sebesar 1.17 [mm/s]. Akan tetapi pada saat 2 X rpm, terjadi kembali vibrasi yang lebih tinggi sebesar 2.19 [mm/s], setelah itu terjadi kembali vibrasi pada 3 X rpm namun vibrasi lebih kecil dari pada sebelumnya yaitu sebesar 0.81 [mm/s].

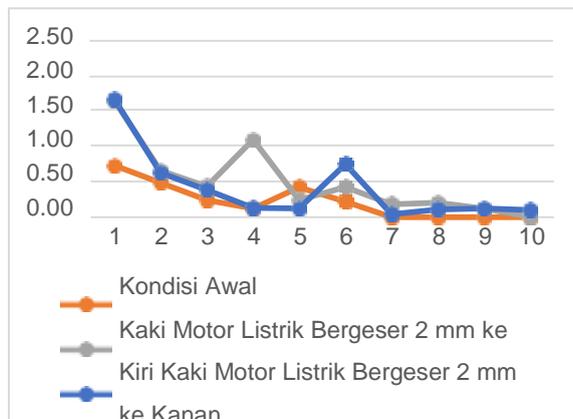
Grafik 3. Perubahan Kondisi pada Kaki Motor Listrik Bergeser 2 [mm] Berdasarkan *Axis Axial*

Dalam kondisi pengukuran vibrasi kaki motor listrik bergeser 2 [mm] ke kiri, mesin mengalami *angular Missalignment* dan status mesin masih dalam kondisi *satisfactory* karena puncak tertinggi pada 1 X rpm sebesar 1.62 [mm/s]. Sedangkan dalam kondisi pengukuran vibrasi kaki motor listrik bergeser 2 [mm] ke kanan, mesin mengalami *angular Missalignment* dan status mesin masih dalam kondisi *satisfactory* karena puncak tertinggi pada 1 X rpm sebesar 1.64 [mm/s].

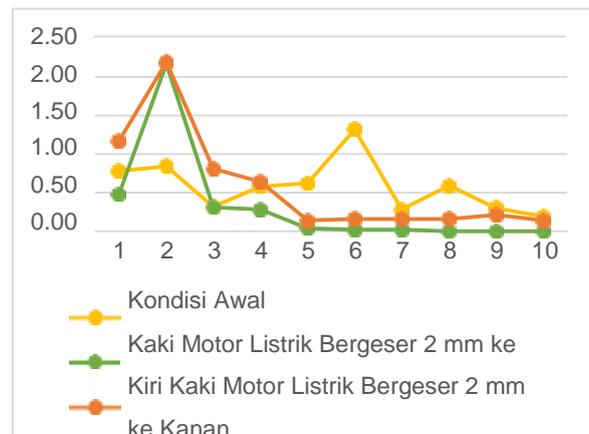
Grafik 4. Perubahan Kondisi pada Kaki Motor Listrik Bergeser 2 [mm] Berdasarkan *Axis Radial*

Dalam kondisi pengukuran vibrasi kaki motor listrik bergeser 2 [mm] ke kiri, mesin mengalami *parallel Missalignment*, namun status mesin masih dalam kondisi *satisfactory* karena puncak tertinggi pada 2 X rpm sebesar 2.17 [mm/s]. Sedangkan dalam kondisi pengukuran vibrasi kaki motor listrik bergeser 2 [mm] ke kanan, mesin mengalami *parallel Missalignment*, namun status mesin masih dalam kondisi *satisfactory* karena puncak tertinggi pada 2 X rpm sebesar 2.19 [mm/s].

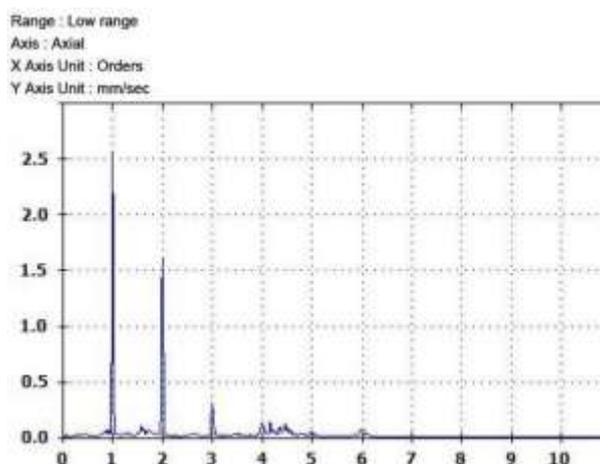
Gambar 10. Kondisi Vibrasi saat Kaki Motor Listrik Bergeser 6 [mm] ke Kiri

Dapat dilihat pada gambar dengan *Axis Axial*, vibrasi terjadi pada saat 1 X rpm sebesar 2.52 [mm/s] dan terjadi kembali pada saat 2 X rpm sebesar 1.57 [mm/s], setelah itu terjadi kembali vibrasi pada 3 X rpm namun vibrasi lebih kecil dari pada sebelumnya yaitu sebesar 0.38 [mm/s].

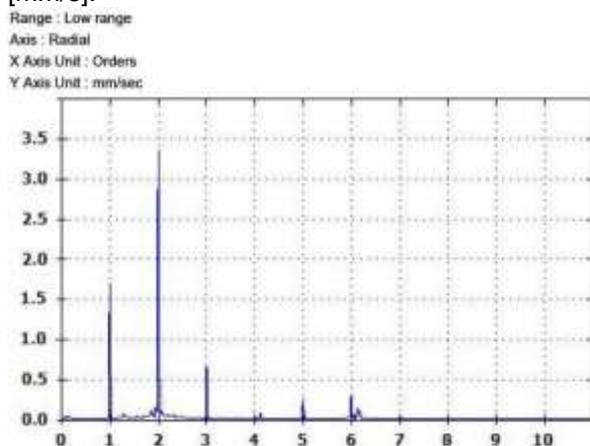
Gambar 11. Kondisi Vibrasi saat Kaki Motor Listrik Bergeser 6 [mm] ke Kiri

Dapat dilihat pada gambar dengan *Axis Radial*, vibrasi terjadi pada 1 X rpm sebesar 1.62 [mm/s]. Akan tetapi pada saat 2 X rpm, terjadi kembali vibrasi yang lebih tinggi sebesar 3.43 [mm/s], setelah itu terjadi kembali vibrasi pada 3 X rpm namun vibrasi lebih kecil dari pada sebelumnya yaitu sebesar 0.67 [mm/s].

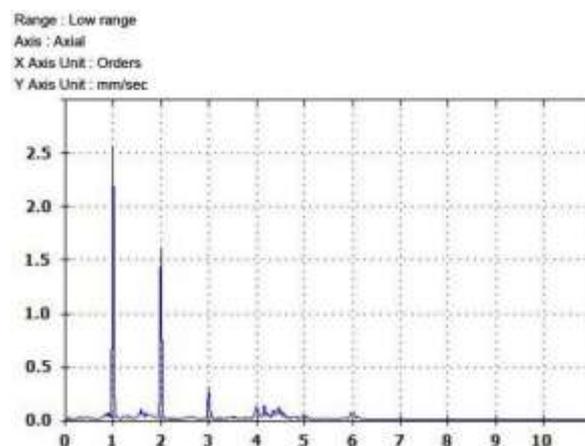
Gambar 12. Kondisi Vibrasi saat Kaki Motor Listrik Bergeser 6 [mm] ke Kanan

Dapat dilihat pada gambar dengan *Axis Axial*, vibrasi terjadi pada saat 1 X rpm sebesar 2.53 [mm/s] dan terjadi kembali pada saat 2 X rpm sebesar 1.53 [mm/s], setelah itu terjadi kembali vibrasi pada 3 X rpm namun vibrasi lebih kecil dari pada sebelumnya yaitu sebesar 0.41 [mm/s].

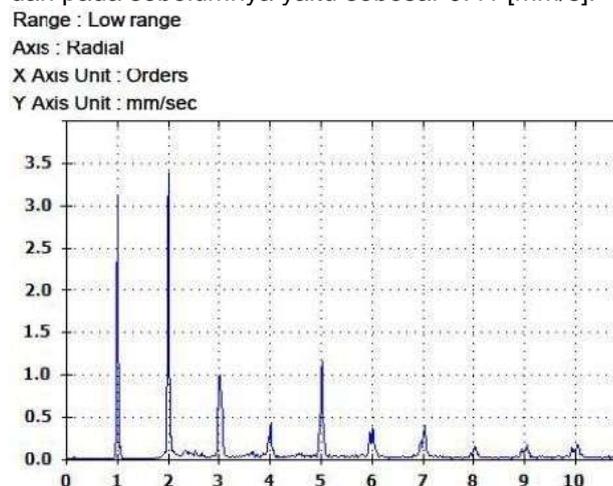
Gambar 13. Kondisi Vibrasi saat Kaki Motor Listrik Bergeser 6 [mm] ke Kanan

Dapat dilihat pada gambar dengan *Axis Radial*, vibrasi terjadi pada 1 X rpm sebesar 3.13

[mm/s]. Akan tetapi pada saat 2 X rpm, terjadi kembali vibrasi yang lebih tinggi sebesar 3.46 [mm/s], setelah itu terjadi kembali vibrasi pada 3 X rpm namun vibrasi lebih kecil dari pada sebelumnya yaitu sebesar 1.02 [mm/s].

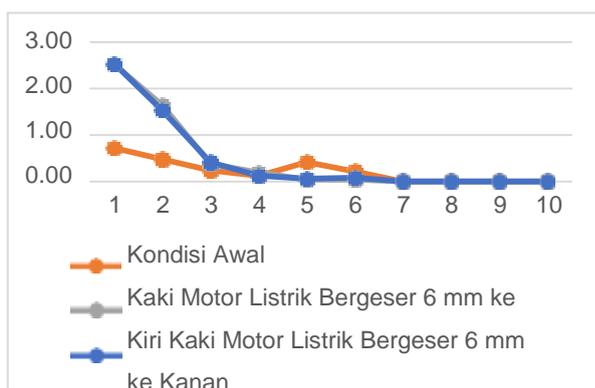
Grafik 5. Perubahan Kondisi pada Kaki Motor Listrik Bergeser 6 [mm] Berdasarkan *Axis Axial*

Dalam kondisi pengukuran vibrasi kaki motor listrik bergeser 6 [mm] ke kiri, mesin mengalami *angular Misalignment* dan status mesin masih dalam kondisi *unsatisfactory* karena puncak tertinggi pada 1 X rpm sebesar 2.52 [mm/s]. Sedangkan dalam kondisi pengukuran vibrasi kaki motor listrik bergeser 6 [mm] ke kanan, mesin mengalami *angular Misalignment* dan status mesin masih dalam kondisi *unsatisfactory* karena puncak tertinggi pada 1 X rpm sebesar 2.53 [mm/s].

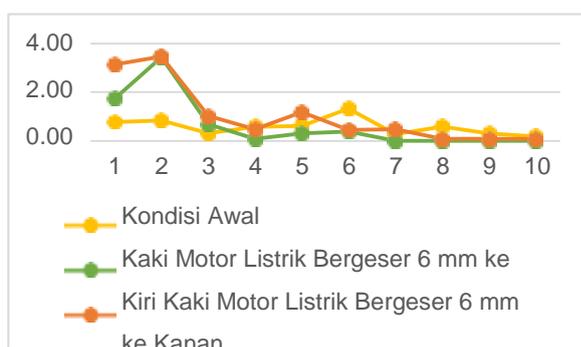
Grafik 6. Perubahan Kondisi pada Kaki Motor Listrik Bergeser 6 [mm] Berdasarkan *Axis Radial*

Dalam kondisi pengukuran vibrasi kaki motor listrik bergeser 6 [mm] ke kiri, mesin mengalami *parallel Missalignment*, namun status mesin masih dalam kondisi *unsatisfactory* karena puncak tertinggi pada 2 X rpm sebesar 3.43 [mm/s]. Sedangkan dalam kondisi pengukuran vibrasi kaki motor listrik bergeser 6 [mm] ke kanan, mesin mengalami *parallel Missalignment*, namun status mesin masih dalam kondisi *unsatisfactory* karena puncak tertinggi pada 2 X rpm sebesar 3.46 [mm/s].

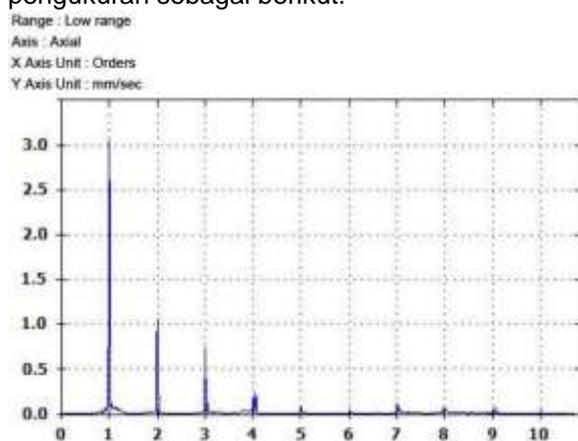
Gambar 14. Kondisi Vibrasi saat Kaki Motor Listrik Bergeser 10 [mm] ke Kiri

Dapat dilihat pada gambar dengan *Axis Axial*, vibrasi terjadi pada saat 1 X rpm sebesar 3.07 [mm/s] dan terjadi kembali pada saat 2 X rpm sebesar 1.12 [mm/s], setelah itu terjadi kembali vibrasi pada 3 X rpm namun vibrasi lebih kecil

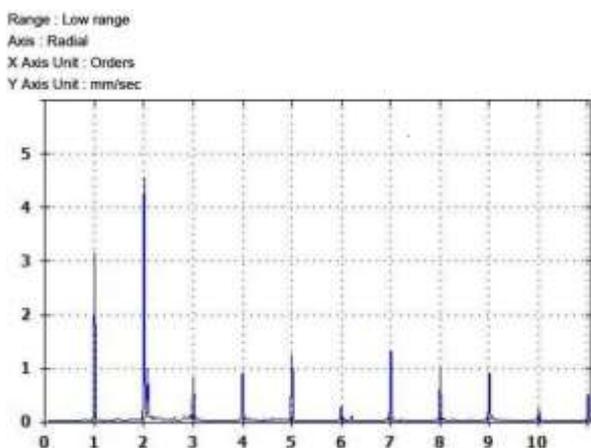
Gambar 15. Kondisi Vibrasi saat Kaki Motor Listrik Bergeser 10 [mm] ke Kiri

Dapat dilihat pada gambar dengan *Axis Radial*, vibrasi terjadi pada 1 X rpm sebesar 3.24 [mm/s]. Akan tetapi pada saat 2 X rpm, terjadi kembali vibrasi yang lebih tinggi sebesar 4.51 [mm/s], setelah itu terjadi kembali vibrasi pada 3 X rpm namun vibrasi lebih kecil dari pada sebelumnya yaitu sebesar 0.87 [mm/s].

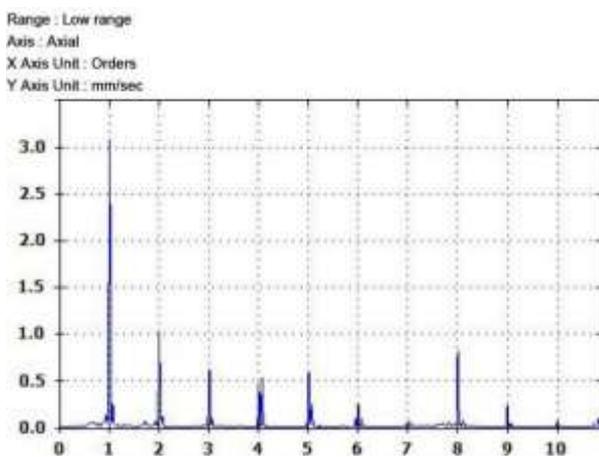
Gambar 16. Kondisi Vibrasi saat Kaki Motor Listrik Bergeser 10 [mm] ke Kanan

Dapat dilihat pada gambar dengan *Axis Axial*, vibrasi terjadi pada saat 1 X rpm sebesar 3.11 [mm/s] dan terjadi kembali pada saat 2 X rpm sebesar 1.06 [mm/s], setelah itu terjadi kembali vibrasi pada 3 X rpm namun vibrasi lebih kecil dari pada sebelumnya yaitu sebesar 0.73 [mm/s].

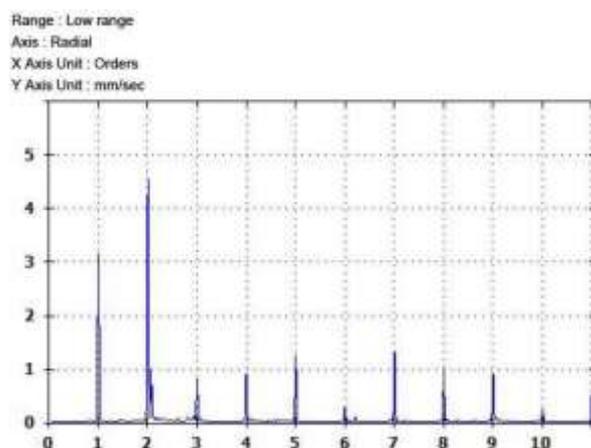
Gambar 17. Kondisi Vibrasi saat Kaki Motor Listrik Bergeser 10 [mm] ke Kanan

Dapat dilihat pada gambar dengan *Axis Radial*, vibrasi terjadi pada 1 X rpm sebesar 3.17 [mm/s]. Akan tetapi pada saat 2 X rpm, terjadi kembali vibrasi yang lebih tinggi sebesar 4.53 [mm/s], setelah itu terjadi kembali vibrasi pada 3 X rpm namun vibrasi lebih kecil dari pada sebelumnya yaitu sebesar 0.85 [mm/s].

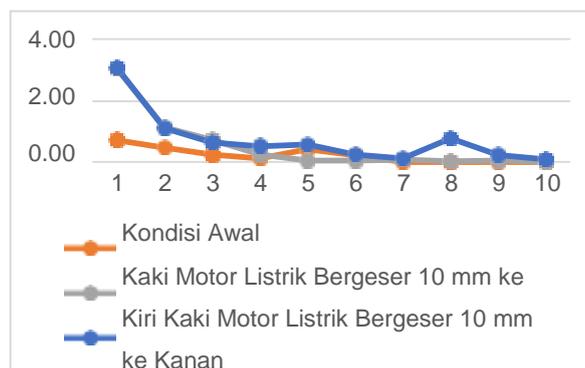
Grafik 7. Perubahan Kondisi pada Kaki Motor Listrik Bergeser 10 [mm] Berdasarkan *Axis Axial*

Dalam kondisi pengukuran vibrasi vibrasi kaki motor listrik bergeser 10 [mm] ke kiri, mesin mengalami *angular Misalignment* dan status mesin masih dalam kondisi *unsatisfactory* karena puncak tertinggi pada 1 X rpm sebesar 3.07 [mm/s]. Sedangkan dalam kondisi pengukuran vibrasi kaki motor listrik bergeser 10 [mm] ke

kanan, mesin mengalami *angular*
Missalignment

dan status mesin masih dalam kondisi *unsatisfactory* karena puncak tertinggi pada 1 X rpm sebesar 3.11 [mm/s].

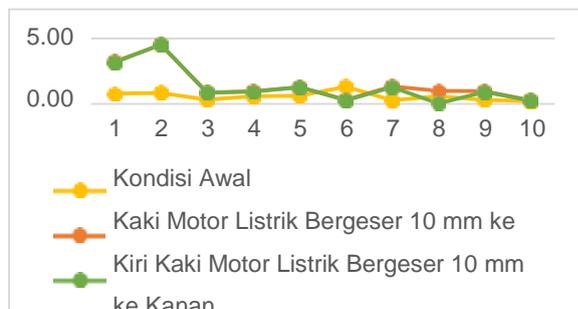
Grafik 8. Perubahan Kondisi pada Kaki Motor Listrik Bergeser 10 [mm] Berdasarkan Axis Radial

Dalam kondisi pengukuran vibrasi kaki motor listrik bergeser 10 [mm] ke kiri, mesin mengalami *parallel Missalignment*, namun status mesin masih dalam kondisi *unacceptable* karena puncak tertinggi pada 2 X rpm sebesar 4.51 [mm/s]. Sedangkan dalam kondisi pengukuran vibrasi kaki motor listrik bergeser 10 [mm] ke kanan, mesin mengalami *parallel Missalignment*, namun status mesin masih dalam kondisi *unacceptable* karena puncak tertinggi pada 2 X rpm sebesar 4.53 [mm/s].

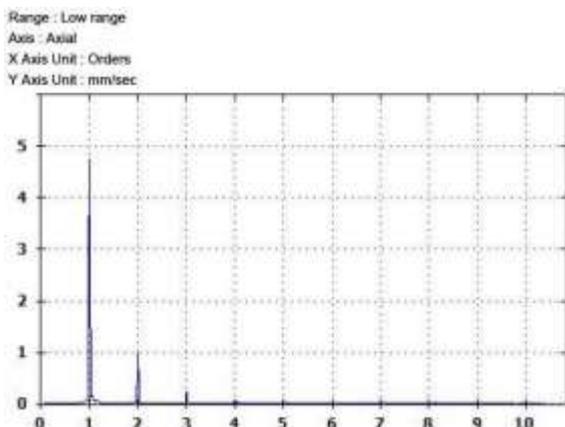
Gambar 18. Kondisi Vibrasi saat Kaki Motor Listrik Depan Tanpa Shim

Dapat dilihat pada gambar dengan Axis Axial, vibrasi terjadi pada saat 1 X rpm sebesar 4.83 [mm/s] dan terjadi kembali pada saat 2 X rpm sebesar 1.01 [mm/s], setelah itu terjadi kembali

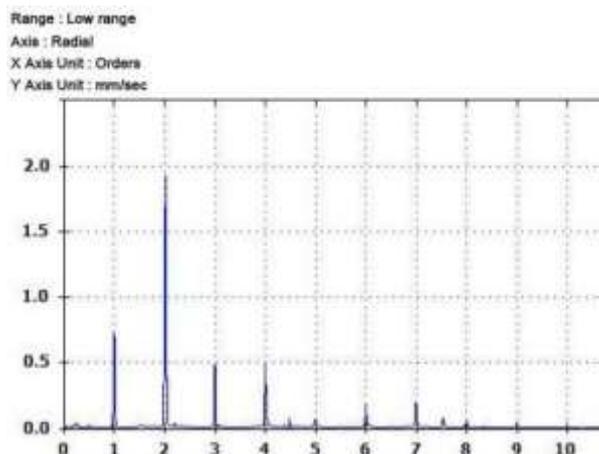
Gambar 19. Kondisi Vibrasi saat Kaki Motor Listrik Depan Tanpa Shim

Dapat dilihat pada gambar dengan Axis Radial, vibrasi terjadi pada 1 X rpm sebesar 0.73 [mm/s]. Akan tetapi pada saat 2 X rpm, terjadi kembali vibrasi yang lebih tinggi sebesar 1.98 [mm/s], setelah itu terjadi kembali vibrasi pada 3 X rpm namun vibrasi lebih kecil dari pada sebelumnya yaitu sebesar 0.49 [mm/s].

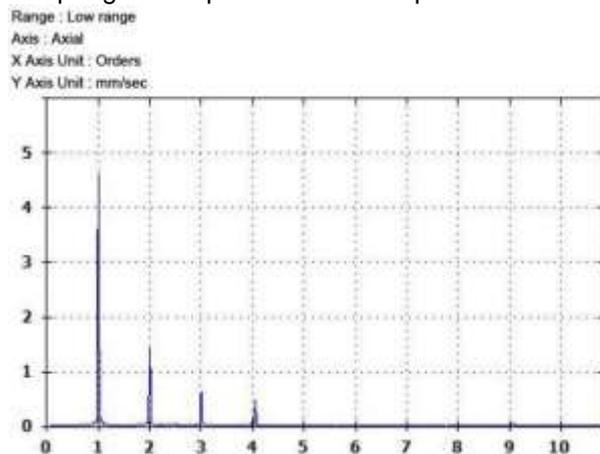
Gambar 20. Kondisi Vibrasi saat Kaki Motor Listrik Belakang Tanpa Shim

Dapat dilihat pada gambar dengan *Axis Axial*, vibrasi terjadi pada saat 1 X rpm sebesar 4.76 [mm/s] dan terjadi kembali pada saat 2 X rpm sebesar 1.47 [mm/s], setelah itu terjadi kembali vibrasi pada 3 X rpm namun vibrasi lebih kecil dari pada sebelumnya yaitu sebesar 0.68 [mm/s].

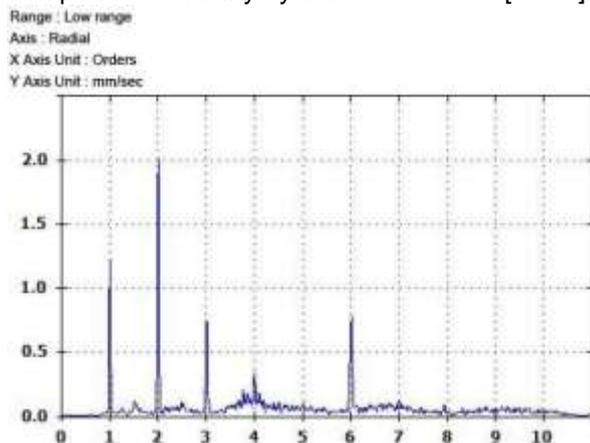
Gambar 21. Kondisi Vibrasi saat Kaki Motor Listrik Belakang Tanpa Shim

Dapat dilihat pada gambar dengan *Axis Radial*, vibrasi terjadi pada 1 X rpm sebesar 1.24 [mm/s]. Akan tetapi pada saat 2 X rpm, terjadi kembali vibrasi yang lebih tinggi sebesar 2.03 [mm/s], setelah itu terjadi kembali vibrasi pada 3 X rpm namun vibrasi lebih kecil dari pada sebelumnya yaitu sebesar 0.76 [mm/s].

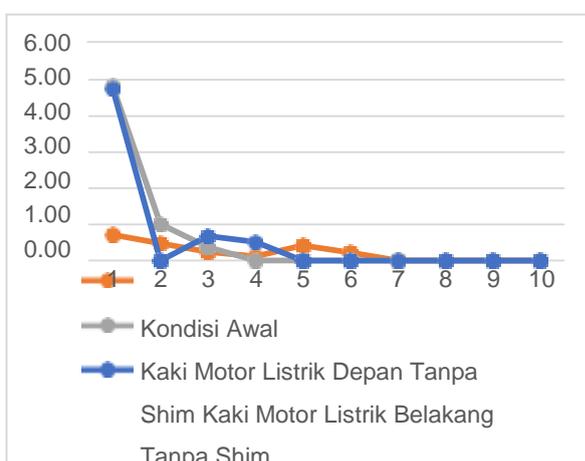
Grafik 9. Perubahan Kondisi pada Shim Berdasarkan *Axis Axial*

Dalam kondisi pengukuran vibrasi kaki motor listrik depan tanpa shim, mesin mengalami *angular Missalignment* dan status mesin masih dalam kondisi *unacceptable* karena puncak tertinggi pada 1 X rpm sebesar 4.83 [mm/s]. Sedangkan dalam kondisi pengukuran vibrasi kaki motor listrik belakang tanpa shim, mesin mengalami *angular Missalignment* dan status mesin masih dalam kondisi *unacceptable* karena puncak tertinggi pada 1 X rpm sebesar 4.76 [mm/s].

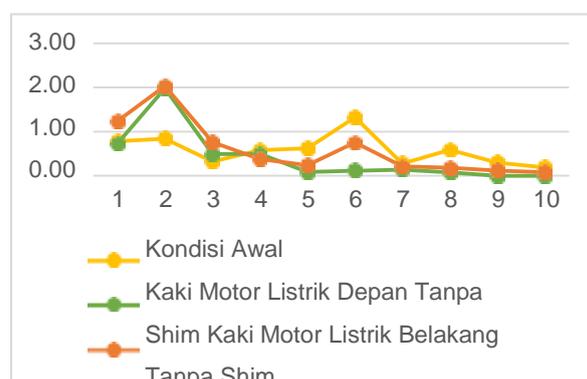
Grafik 10. Perubahan Kondisi pada Shim Berdasarkan *Axis Radial*

Dalam kondisi pengukuran vibrasi kaki motor listrik depan tanpa shim, mesin mengalami *parallel Missalignment*, namun status mesin masih dalam kondisi *unsatisfactory* karena puncak tertinggi pada 2 X rpm sebesar 1.98 [mm/s]. Sedangkan dalam kondisi pengukuran vibrasi kaki motor listrik belakang tanpa shim, mesin mengalami *parallel Missalignment*, namun status mesin masih dalam kondisi *unsatisfactory* karena puncak tertinggi pada 2 X rpm sebesar 2.03 [mm/s].
