PENGARUH KEREKATAN PERPADUAN PELAPISAN EPOKSI PADA PERMUKAAN PIPA (BASE PIPE) SETELAH DILAKUKAN TES IKATAN KATODIK (KATHODIC DISBONDING TEST) TERHADAP LAJU KOROSI

Faizal¹, Abdul Malik Made¹

¹Program Studi Teknik Mesin, Fakultas Teknik, Universitas Batam, Kota Batam

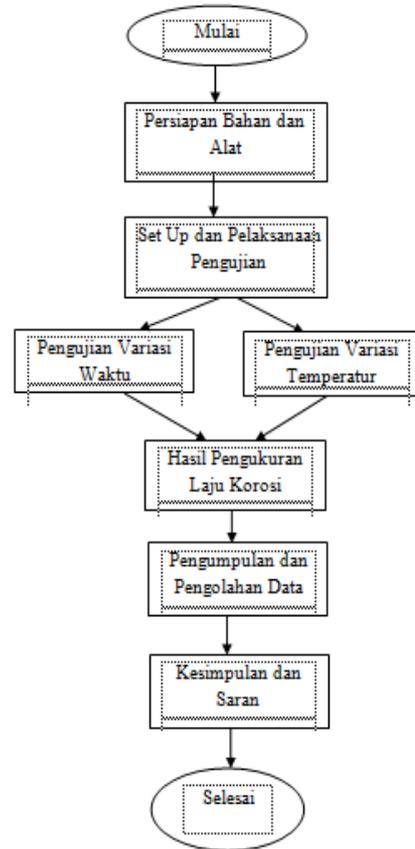
Gambar 1. Diagram alir penelitian

Penyusunan penelitian ini bisa digambarkan melalui diagram alir sebagai berikut:

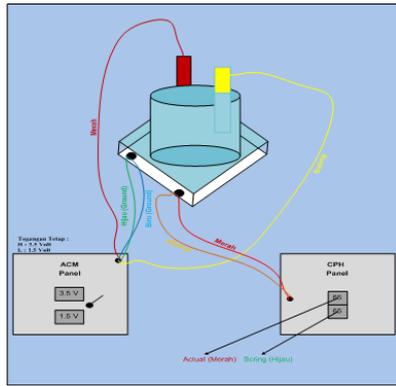
Gambar 2. Proses pengujian

Keterangan:

Warna kabel merah: reference electroad (calomel)

Warna kabel orange : termokopel

Warna kabel kuning platinum(anode)

Warna kabel biru dan hijau : grounding

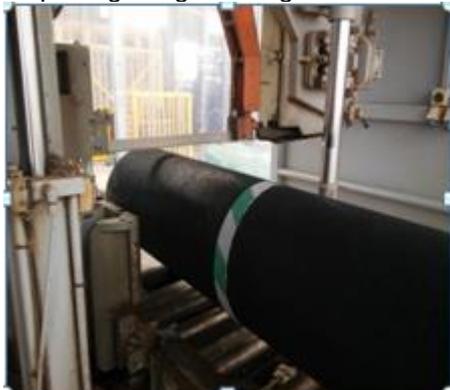
Gambar 3. Proses pemotongan pipa

Pipa dipotong dengan menggunakan band saw

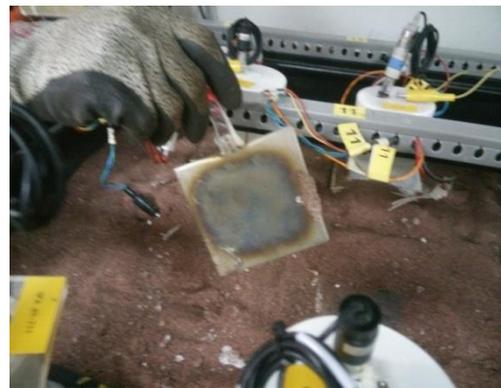
Gambar 4. Lempengan pemanas

Preparasi sampel pengujian korosi panel menggunakan plat pipa yang telah dipotong dengan ukuran 100 mm x 100 mm.

- a. Bor dua lobang dengan diameter 6mm pada tengah panel dengan kedalaman mendekati 1 mm yang akan mewakili lubang pengujian korosi dan disisi panel dibuat lobang kedua untuk mewakili kabel masa.

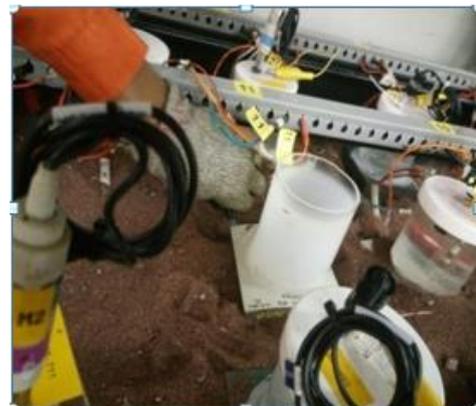
Gambar 5. Panel pipa Baja ASTM A53 yang telah dipasang pada tempat pengujian

Obyek penelitian yang digunakan dalam penelitian ini adalah Pipa baja ASTM 53 yang telah dilapisi epoksi tersebut dipotong dengan ukuran ± 100 mm x 100 mm sebanyak 10 buah yang disebut dengan panel untuk menentukan ketahanan pelapisan epoksi yang telah keras terhadap laju korosi.

- b. Pasang kabel masa pada panel dan hubungkan dengan terminal negatif pada potentiometer pastikan terhubung dengan baik. Letakan tabung pada tengah panel dan diberi silikon sebagai perekat antara tabung dan permukaan panel dan diisi dengan air setinggi 5 cm, Agar air yang telah diberi garam 3% tidak menguap diberi penutup yang rapat.

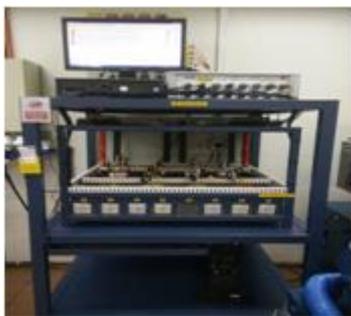
Gambar 6. ACM Instrument

- c. Setelah terpasang pada *ACM instrument*, pasang kabel platinum pada lubang tabung bagian atas, pastikan kabel cukup panjang untuk membuat hubungan yang bagus dengan elektrolit lalu hubungkan kabel sisi kabel yang lain keterminal positif dari potentiometer.
- d. Letakan *calomel referen electrode* 10 mm diatas lobang pada permukaan panel, Pasang kabel termokopel yang berguna memonitor panas panel saat alat telah dihidupkan.
- e. Sesuaikan arus yang keluar dari masing masing sel dengan memutar potentiometer lalu hidupkan *ACM instrument* dan waktu pengujian dimulai.

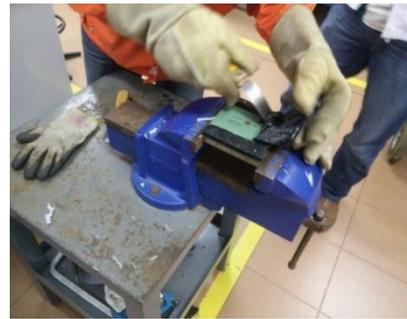
Gambar 8. Membersihkan permukaan plat uji

- a. Matikan arus kontrol panel, lepaskan kabel platinum, termokopel, kabel massa, electrode, bersihkan dari pasir garnet.
- b. Buka tabung lalu keluarkan air kemudian bersihkan area bekas lem silicon, dibiarkan dalam suhu ruangan agar plat uji dingin sekitar satu jam
- c. Berikan tanda garis pada permukaan pipa agar saat pemotongan lapisan plastik tidak terjadi kerusakan, bersihkan lapisan permukaan agar hasil pengujian bisa diukur dengan mudah.

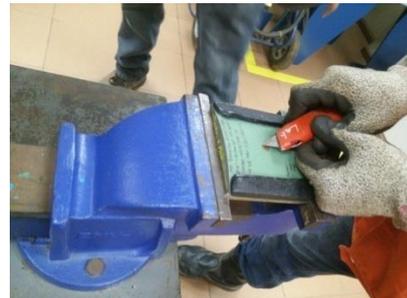
Gambar 9. Mencungkil hasil tes plat uji

- d. Potong dengan pisau pemotong menjadi 8 bagian, setelah itu lakukan penyungkilan hasil pengujian.

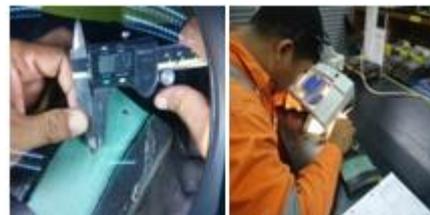
Gambar 10. Pengukuran sampel logam

- e. Diteruskan dengan mengukur hasil pengujian dengan menggunakan sigmat, kaca pembesar karena area yang diukur pada permukaan pipa sangat kecil.
