## Analisis Kerusakan Mesin 3516 B Pada Truk 793 C Berdasarkan Oli Menggunakan Data Keausan Uji Laboratorium *Schedule Oil Sampling* (SOS) dengan Metode *Failure Mode Effect Analysis* (FMEA)

Program Studi Teknik Mesin, Fakultas Teknik, Universitas Mercu Buana Jakarta

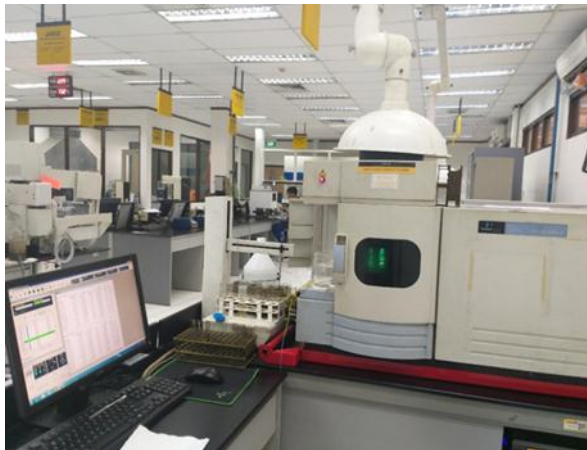
Pengumpulan data didapat dari data uji laboratorium menggunakan alat *Inductively Coupled Plasma* (ICP) seperti pada Gambar 1 yang akan diambil beberapa sampel oli *engine* 3516 B pada Truk 793 C dengan rentang waktu sesuai dengan interval pengecekan oli untuk dijadikan tren agar terlihat tingkat keausan dari tiap-tiap elemen.

Gambar 1. Inductively Coupled Plasma (ICP)
