PENGARUH UDARA TERKURUNG DI CHART RECORDER PADA PROSES *HYDROTESTING*

Tujuan dalam Pembuatan Skripsi ini adalah : Untuk Mengetahui Pengaruh Udara di *chart Recorder* pada proses *Hydrotesting*

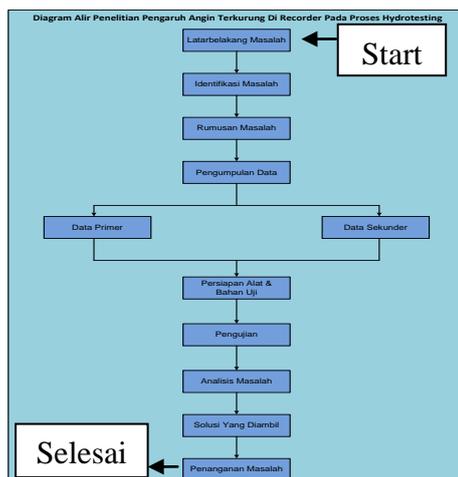
Gambar 1. Diagram Alir Penelitian

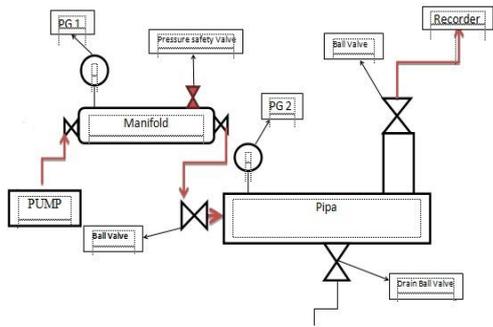
Gambar 2. Skema Hydrotesting

Pengukuran dilakukan pada pukul 16.06 dengan PG.1 228 psi, PG.217 psi dan PR.217 dengan *temperature* 28°C, setelah berjalan 10 menit tekanan dinaikan menjadi PG.1 461 psi, PG.2 450 psi dan PR. 450 Psi Hingga *holding time* 1 jam.

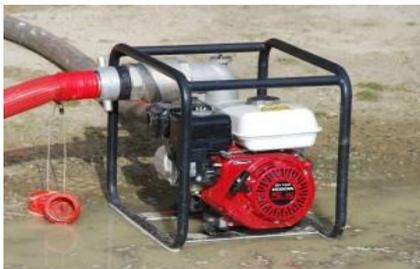
Gambar 3. water filling pump

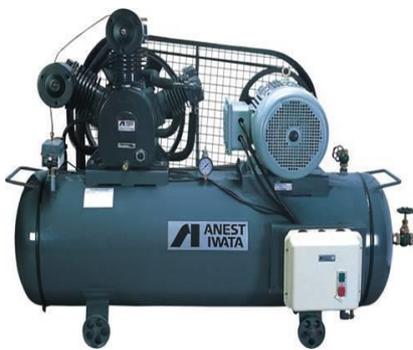
Gambar 4. Air Compressor

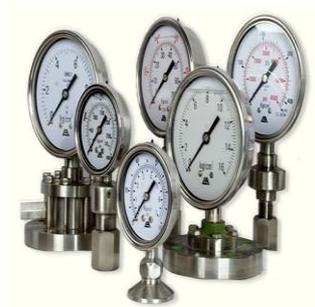
Gambar 5. Pressure Gauge

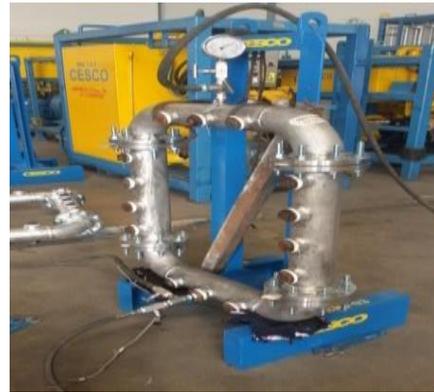
Gambar 6. Pipe Testing

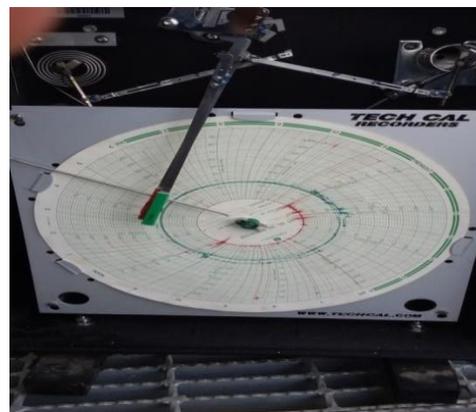
Gambar 7. Recorder Chart

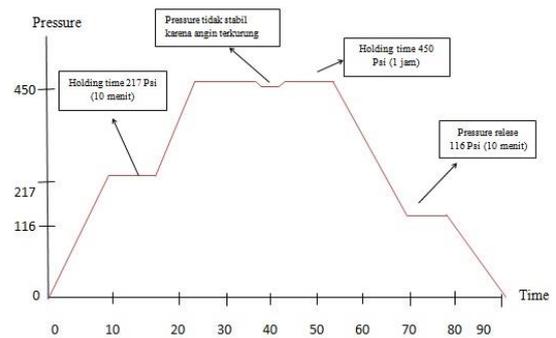
Kurva 1. proses pengujian
