PENGARUH MASSA BANGUNAN DAN POLA PEMBAYANGAN SEBAGAI DAMPAK PEMBANGUNAN GEDUNG BARU TERHADAP PELESTARIAN CAGAR BUDAYA NIAS

Vitruvian Vol 15 No 2 Juli 2025

Kata Kunci: pembangunan gedung baru; cagar budaya; dampak pembayangan; gedung NIAS.

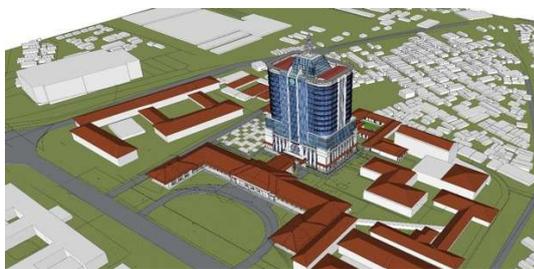
Salah satu faktor adanya pembangunan baru (Gedung Health Science) ditujukan untuk menampung peningkatan jumlah mahasiswa dan aktivitas akademik. Gedung baru tersebut dirancang setinggi 16 lantai dan akan dibangun di area perpustakaan saat ini, yang terletak di belakang Gedung Utama. Sementara itu, bangunan cagar budaya NIAS di sekitar lokasi pembangunan umumnya memiliki ketinggian antara 2 (dua) hingga 4 (empat) lantai.

Gambar 1. Rencana Pembangunan Baru
Sumber: Analisis Tim KDCB UNAIR, 2024

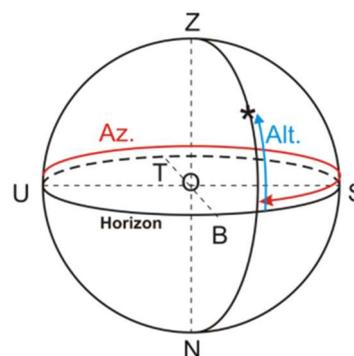
Metode yang digunakan pada penelitian ini adalah deskriptif kuantitatif. Data diperoleh dari simulasi pembayangan terhadap obyek pengamatan, yakni Gedung NIAS yang merupakan Bangunan Cagar Budaya. Pengumpulan data dilakukan secara digital, dengan menggunakan *Curic Sun*, yaitu sebuah *plug in* yang terintegrasi dengan *software* Sketchup. Aplikasi berguna untuk mensimulasikan sudut dan arah datang matahari (*sun path*), baik vertikal maupun horizontal terhadap 3D modelling proyek, yang akan menghasilkan titik jatuhnya pembayangan pada lingkungan eksisting, berdasarkan sudut *azimuth* dan *altitude*. *Azimuth* adalah bujur SKH, yang diukur dari arah Utara ke posisi benda langit sepanjang horizon melewati arah timur, sedangkan *Altitude* adalah tinggi benda langit dari bidang horizon (Sopwan *et al.*, 2021) (lihat Gambar 3).

Gambar 3. Sistem koordinat horizontal (SKH). Az.: Azimut, Alt.: Altitude (tinggi) Z: Zenit, N: Nadir U: Utara, S: Selatan T: Timur, B: Barat

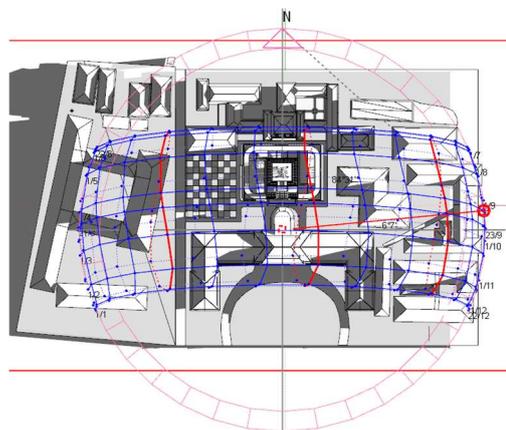
Gambar 4. Sudut Datang Cahaya Matahari dari Timur

Simulasi dilakukan 4 (empat) sisi, Timur-Utara-Barat-Selatan, pada Gambar 4, menunjukkan sudut datang cahaya matahari dari arah timur pada pagi hari, yang digunakan untuk memvisualisasikan arah dan panjang bayangan pada awal waktu simulasi. Visualisasi ini penting untuk memahami dampak pembayangan terhadap sisi timur bangunan cagar budaya, khususnya fasad yang langsung berhadapan dengan matahari pagi. Bayangan yang jatuh ke arah barat pada waktu ini dapat menyebabkan sisi timur bangunan kehilangan pencahayaan alami, sehingga berpotensi meningkatkan kelembaban dan mempercepat pelapukan material.

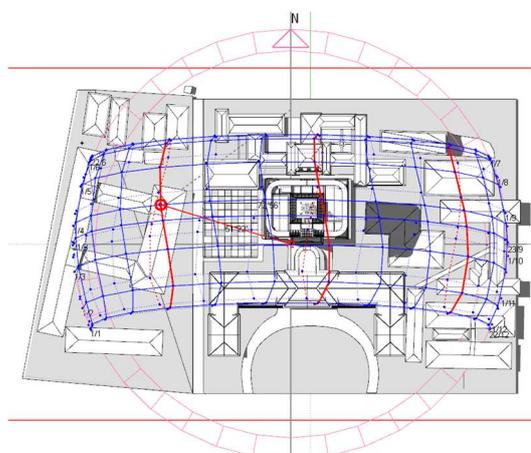
Gambar 5. Sudut Datang Cahaya Matahari dari Barat

Gambar 5 menampilkan sudut datang cahaya matahari dari arah barat pada sore hari. Simulasi ini penting untuk menganalisis pembayangan terhadap sisi barat bangunan cagar budaya, yang pada jam-jam ini menjadi sisi yang paling rentan terhadap hilangnya pencahayaan alami. Bayangan yang memanjang ke arah timur berpotensi menyebabkan sisi barat mengalami peningkatan kelembaban dan gangguan ventilasi alami.

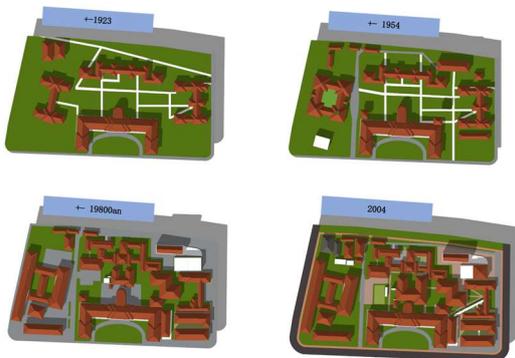
Sejak berdiri pada tahun 1923, Gedung NIAS mengalami berbagai perkembangan, termasuk perluasan dan pembangunan fasilitas baru. Salah satu faktor utama yang mendorong perubahan ini adalah integrasi NIAS ke dalam Universitas Airlangga, yang membutuhkan perluasan infrastruktur guna menampung jumlah mahasiswa serta aktivitas akademik yang terus meningkat. Saat Gedung NIAS resmi ditetapkan sebagai Cagar Budaya Nasional pada tahun 2022, sebagian besar lahan di kawasan ini telah dipenuhi oleh bangunan.

Gambar 8. Perkembangan Pembangunan Gedung NIAS

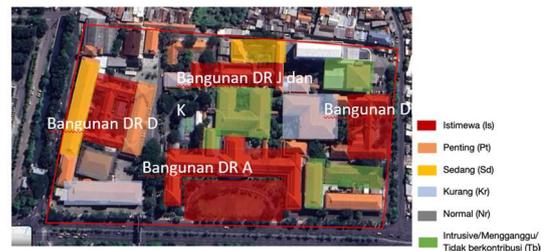
Untuk mengidentifikasi dampak pembayangan terhadap bangunan-bangunan di Gedung NIAS, maka dibagi menjadi area berikut: (1) Bangunan DR-A; DR- E; DR-J; dan DR-K. Khususnya pada area-area yang memiliki signifikansi Istimewa (blok warna merah) atau bangunan yang memiliki nilai arsitektur yang tinggi dan orisinal dengan desain kolonial yang khas, menjadi simbol penting dalam sejarah perkembangan medis di Indonesia.

Gambar 9. Kode Bangunan dan Nilai Penting

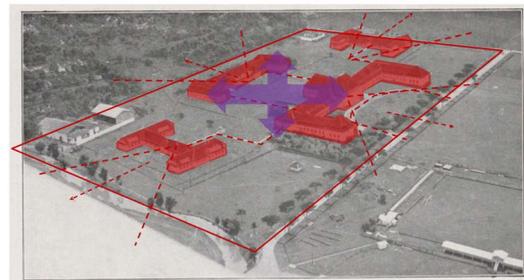
Gambar 10. Atribut struktur Cagar Budaya pada Tapak

Ditambah lagi, keempat area tersebut memiliki nilai penting sebagai atribut bangunan maupun struktur cagar budaya, yaitu (1) tapak kompleks bangunan dan ruang terbuka menyatukan ke-4 bangunan; (2) orientasi dan tata letak bangunan ke arah 4 (empat) sisi mata angin, baik ke arah luar maupun dalam tapak; (3) lanskap pembentuk ruang antar bangunan dan muka bangunan; (4) koridor jalan penghubung sirkulasi dan visual bangunan; (5) keterhubungan visual antar 4 (empat) bangunan pada halaman dalam (inner courtyard).

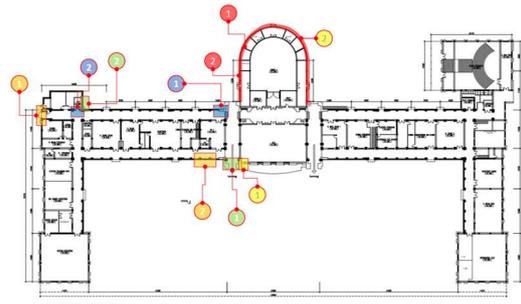
Gambar 11. Titik Kerusakan di Gedung DR-A

NO	JENIS KERUSAKAN DI GEDUNG DR A				
	RETAK DINDING	PENGEKUPAN CAT DINDING	TANAMAN LIAR DI DINDING	JAMUR DI DINDING	KAPILARITAS
1					
		Cat dinding dak tambahan & kolom terkelupas akibat sampel air hujan, saluran air hujan kurang baik, lembab, kapilaritas air	Tumbuh tanaman akibat lembab		Cat dinding mengembang, mudah terkelupas, tumbuh jamur, karena lembab & kapilaritas air

Ditambah lagi, bangunan di sekitar rencana Bangunan Baru adalah Bangunan-Bangunan Cagar Budaya Nasional, yang memiliki beberapa signifikansi penting (garis merah). Kondisi eksisting bangunan - bangunan tersebut tidak dalam kondisi prima. Dari studi lapangan, ditemukan adanya beberapa kerusakan di bagian bangunan DR-A, DR-E, DR-J dan DR-K seperti retak dinding (biru), pengelupasan cat dinding (merah), tanaman liar pada dinding (hijau), jamur pada dinding (oranye), kapilaritas (kuning). (lihat tabel 1,2,3 dan gambar 11,12,13)

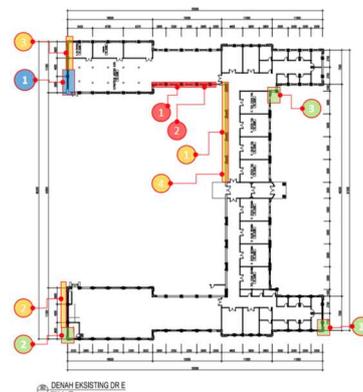
Gambar 12. Titik Kerusakan di Gedung DR-E

NO	JENIS KERUSAKAN DI GEDUNG DR E				
	RETAK DINDING	PENGEKUPAN CAT DINDING	TANAMAN LIAR DI DINDING	JAMUR DI DINDING	KAPILARITAS
1					
		Cat dinding dak tambahan	Tumbuh tanaman akibat lembab		Cat dinding mengembang, mudah terkelupas, tumbuh jamur, karena lembab & kapilaritas air

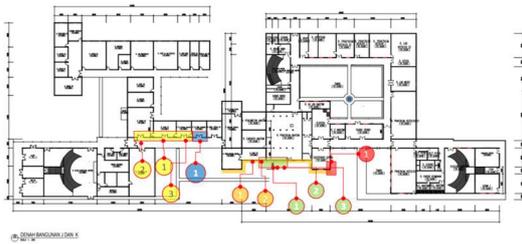
Gambar 13. Kerusakan di Gedung DR-J dan DR-K

JENIS KERUSAKAN DI GEDUNG DR J&K					
NO	RETAK DINDING	PENGELUPASAN CAT DINDING	TANAMAN LIAR DI DINDING	JAMUR DI DINDING	KAPILARITAS
1		 Cat dinding dak tambahan & kolom terkelupas akibat tampias air hujan, saharan air hujan kurang baik, lembab, kapilaritas air		 Tumbuh jamur akibat lembab & tampias air hujan

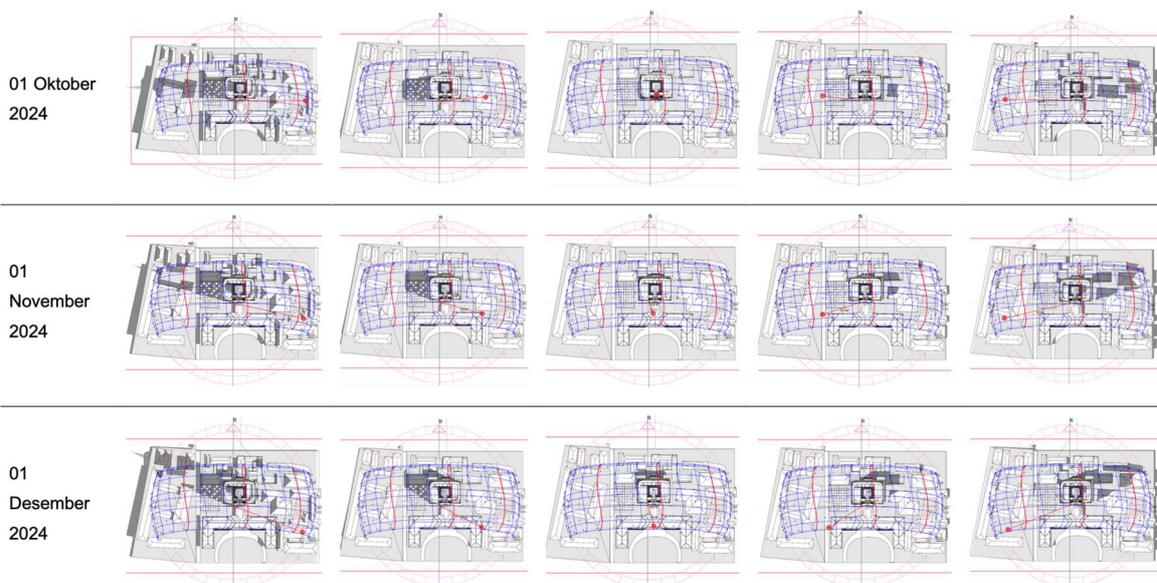
Tabel 4. Simulasi Pembayaran Akibat Bangunan Baru dalam Satu Tahun

Pembangunan gedung baru berlantai banyak di area Gedung NIAS berpengaruh terhadap area yang ternaung atau terkena bayangan gedung. Hasil simulasi yang dilakukan dalam 1 (satu) tahun dari bulan Januari hingga Desember dan dalam rentang waktu dari jam 08.00 hingga 14.00. Pada tabel 4 menunjukkan bahwa semua bangunan kategori signifikansi istimewa mengalami pembayangan tambahan dalam setahun. Gedung yang mengalami pembayangan tambahan terbanyak adalah gedung DR-J, DR-K, dan DR-A.

Sejalan dengan itu, simulasi pembayangan menunjukkan bahwa semua bangunan dengan signifikansi istimewa terdampak pembayangan oleh bangunan baru berlantai banyak, terutama pertengahan tahun, yaitu bulan April. Gedung DR-D yang semula hanya mengalami pembayangan setelah jam 17.00, kini mengalami pembayangan tambahan akibat bangunan baru selama 3 jam dari jam 08.00-10.00. Gedung DR-A di bagian Utara, yang berdekatan dengan bangunan baru, akan mengalami pembayangan selama 10 jam sejak jam 08.00. Gedung DR-J dan DR-K tidak mengalami tambahan pembayangan akibat bangunan baru. Gedung DR E yang semula tidak mengalami pembayangan di sore hari, kini mengalami tambahan pembayangan selama 2 jam dari jam 16.00.

Bangunan dengan terdampak pembayangan tertinggi adalah gedung DR- J, DR-K, dan DR-A. Sedangkan gedung DR-E dan DR-D yang semula tidak mengalami

pembayangan di pagi atau sore hari, kini terkena pembayangan di pagi atau sore hari. Merujuk Gjeta et al. (2021) dan Ptacek et al. (2022), area yang tidak terpapar oleh sinar matahari secara langsung akan mengalami peningkatan kelembaban. Semua bangunan Gedung NIAS dengan signifikansi istimewa saat ini dalam kondisi kelembaban cukup tinggi yang ditandai dengan banyaknya penggembungan dan pengelupasan cat dinding serta tumbuhnya jamur di dinding tersebut.

Tambahan jangka waktu dan area pembayangan terutama di gedung DR-A di sisi Utara, gedung DR-K, dan DR-J di sisi Selatan, gedung DR E di sisi Tenggara, dan gedung DR-D di sisi Timur akan menyebabkan kenaikan kelembaban di area-area tersebut. Peningkatan kelembaban berpengaruh terhadap penurunan kualitas fisik bangunan yang dapat meningkatkan kemungkinan terjadinya retakan akibat kapilaritas air maupun penggembungan dan pengelupasan cat (Corvo, 2010). Sejalan dengan itu, Borderie, dkk (2012) menyatakan bahwa kelembaban akibat oleh kurangnya paparan sinar matahari secara langsung akan mempermudah jamur untuk berkembang biak.
