KUALITAS PENCAHAYAAN ALAMI DAN PENGHAWAAN ALAMI PADA BANGUNAN DENGAN FASADE ROSTER

(Studi Kasus: Ruang Sholat Masjid Bani Umar Bintaro)

Christy Vidiyanti¹, Siti Farah Diba Boru Tambunan², Yasin Alfian³

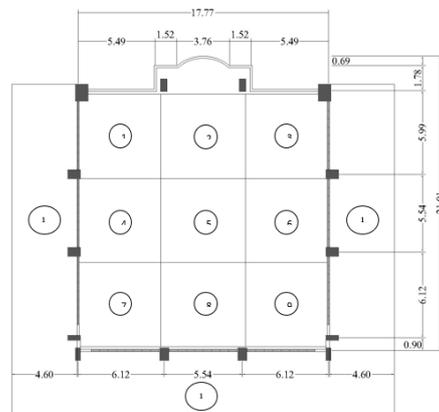
Gambar 1 Titik Pengukuran

Titik Penelitian/pengukuran meliputi pengukuran suhu pada dalam bangunan. Pengukuran pada titik penelitian yaitu intensitas pencahayaan, suhu udara (Ta), kecepatan udara (Va), dan kelembaban udara (RH). Dimana titik penelitian di tentukan berdasarkan pembagian beberapa zona dari denah Masjid yang di jadikan tempat umat beribadah.

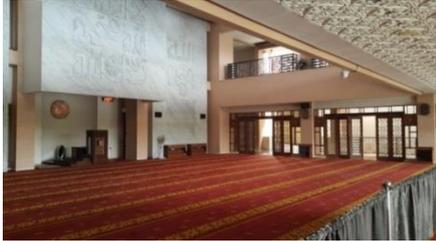
<p>Bukaan berupa pintu pada bagian dalam dan roster dengan tipe fixed dengan dimensi 60 cm x 60 cm x 7 cm yang langsung terbuka ke bagian luar.</p>

<p><i>Sisi utara ruang Shalat</i></p>

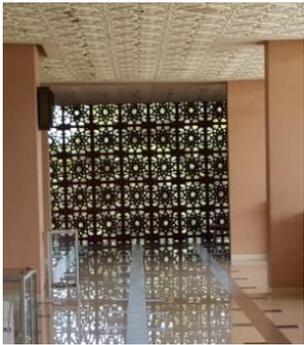
<p><i>Roster pada sisi utara bagian luar</i></p> <p>Selatan</p>

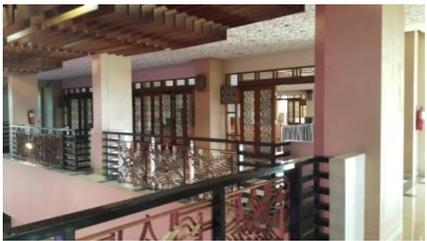
<p>Bukaan berupa pintu, namun masih terdapat ruangan tertutup.</p>

<p><i>Sisi selatan ruang shalat</i></p>	<p>Timur</p>

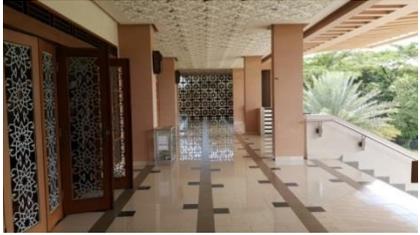
<p>Bukaan berupa pintu terbuka yang langsung menghadap ke bagian luar.</p>

<p><i>Sisi timur ruang shalat yang langsung terbuka</i></p> <p>Barat</p>

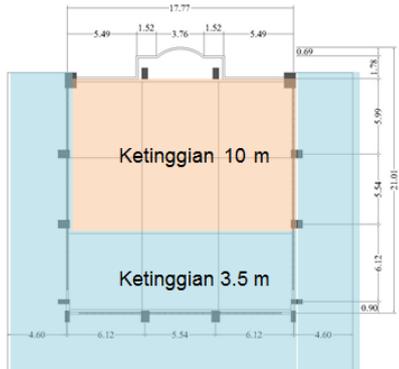
<p style="text-align: center;">Zona Berdasarkan Ketinggian Plafond</p>
Luas ruang shalat	25.6 m x 26.97 m = 690.43 m ²
Dinding	Batu bata dipleser kedua sisi, tebal 228 mm

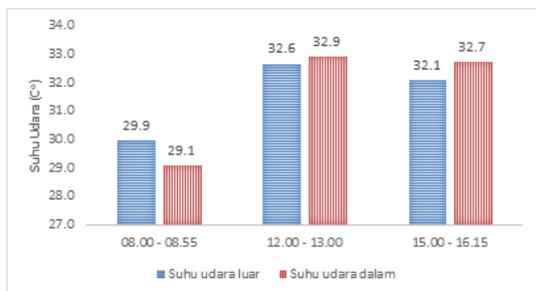
Hasil kondisi suhu udara tertinggi terjadi pada titik 5 pada waktu siang hari yaitu pada suhu 35.4°C, dan suhu udara terendah terjadi pada hampir di keseluruhan titik pada waktu pagi hari yaitu pada kisaran suhu 32.2°C - 33.1°C.

Suhu udara pada siang hari dan sore hari cenderung sama dikarenakan suhu udara luar ruang pada waktu tersebut cenderung sama dan tinggi yaitu sekitar 32°C. Sedangkan suhu udara luar ruang pada waktu pagi hari cenderung rendah yaitu sekitar 32°C. Suhu udara luar ruang tersebut memiliki hubungan terhadap suhu udara di dalam ruang, dikarenakan baik suhu udara luar ruang maupun suhu udara dalam ruang sama-sama dipengaruhi oleh suhu radiasi matahari.

Gambar 2 Perbandingan suhu udara area luar dan suhu udara area dalam

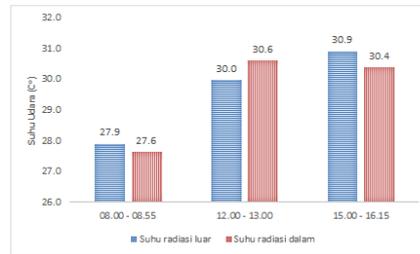
Hasil kondisi suhu radiasi area luar ruang sholat tertinggi terjadi pada pada waktu sore hari yaitu pada titik 10 dengan suhu 31.4°C, dan suhu udara terendah terjadi pada hampir di keseluruhan titik pada waktu pagi hari dengan suhu terendah yaitu pada 27.2°C pada titik 11. Sedangkan hasil kondisi suhu radiasi area dalam ruang sholat tertinggi terjadi pada pada waktu siang dan sore hari yaitu pada suhu 30.9°C, dan suhu udara terendah terjadi pada hampir di keseluruhan titik pada waktu pagi hari yaitu pada kisaran suhu 30°C - 30.9°C.

Suhu radiasi pada siang hari dan sore hari cenderung sama dikarenakan suhu radiasi luar ruang pada waktu tersebut cenderung sama yaitu sekitar 30.4°C. Sedangkan suhu udara luar ruang pada waktu pagi hari cenderung rendah yaitu sekitar 27.9°C. Suhu radiasi luar ruang tersebut memiliki hubungan terhadap suhu radiasi di dalam ruang, dikarenakan baik suhu radiasi luar ruang maupun suhu radiasi dalam ruang sama-sama dipengaruhi oleh suhu radiasi matahari.

Gambar 3 Perbandingan suhu radiasi area luar dan suhu radiasi area dalam

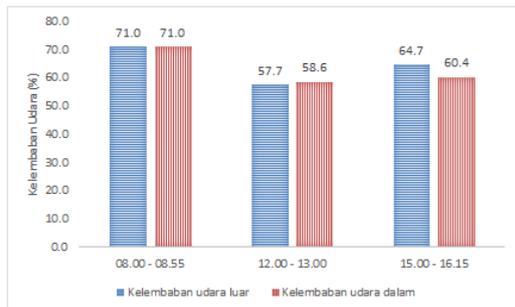
Hasil kondisi kelembaban udara ini berbanding terbalik dengan kondisi suhu udara. Suhu udara yang rendah, menghasilkan kelembaban yang tinggi, begitu pula sebaliknya. Hasil kondisi suhu kelembaban udara area luar ruang sholat tertinggi terjadi pada pada waktu pagi hari yaitu dengan kelembaban udara 71% pada keseluruhan titik, dan kelembaban udara terendah terjadi pada hampir di keseluruhan titik pada waktu siang hari dengan kelembaban udara berkisar antara 56% - 61%. Sedangkan hasil kondisi kelembaban udara area dalam ruang sholat tertinggi terjadi pada pada waktu pagi hari yaitu pada kelembaban udara 71% yang terjadi di keseluruhan titik, dan kelembaban udara terendah terjadi pada waktu pagi dan sore hari yaitu pada kisaran kelembaban udara 56% - 66%.

Gambar 4 Perbandingan kelembaban udara area luar dan kelembaban udara area dalam

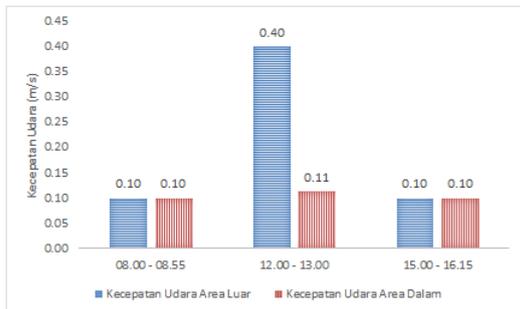
Kecepatan udara tertinggi terjadi pada waktu siang hari pada area luar ruang yaitu sebesar 0.4 m/s dan pada area dalam sebesar 0.11 m/s sehingga suhu radiasi area luar pada waktu siang hari memiliki nilai yang lebih kecil dibandingkan dengan suhu radiasi area dalam pada waktu tersebut. Sedangkan pada waktu pengukuran pagi hari dan sore hari, baik pada area ruang dalam dan area ruang luar, memiliki kecepatan udara yang sama yaitu sebesar 0.1 m/s.

Gambar 5 Perbandingan kecepatan udara area luar dan kecepatan udara area dalam

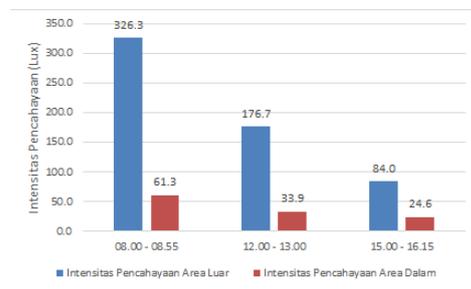
Hasil kondisi pencahayaan alami area luar ruang sholat tertinggi terjadi pada titik 10 di keseluruhan waktu. Hal ini dikarenakan pada titik 10 tidak ada penghalang sinar matahari, sehingga sinar matahari yang masuk dapat maksimal. Sedangkan hasil kondisi pencahayaan alami area dalam ruang sholat tertinggi terjadi pada pada waktu pagi hari yaitu 65 lux, dan pencahayaan alami terendah terjadi pada sore hari yaitu 25 lux. Nilai pencahayaan alami pada area dalam ruang sholat tidak ada yang memenuhi standar pencahayaan alami untuk masjid yaitu sebesar 200 lux.

Gambar 6 Perbandingan intensitas pencahayaan area luar dan intensitas pencahayaan area dalam

Nilai intensitas pencahayaan alami ruang dalam ini dipengaruhi oleh intensitas pencahayaan alami pada area luar. Sehingga dapat dilihat pada gambar diatas, bahwa semakin tinggi intensitas pencahayaan alami di luar, maka akan semakin tinggi intensitas pencahayaan alami di dalam, dengan catatan kondisi bukaan cahaya yang sama.

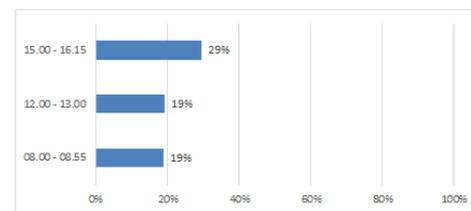
Gambar 7 Transmisi tingkat pencahayaan

Nilai transmisi pencahayaan ini merupakan persentase banyaknya sinar matahari yang dapat masuk ke area dalam bangunan. Pada gambar diatas menunjukkan bahwa nilai transmisi pencahayaan tertinggi terjadi pada sore hari yaitu sebesar 29%.
